**Dokumentationsblatt für sonstige Ingenieurbauwerke**  
(Hallen, Überdachungen, sonstige Betriebsanlagen)

Bauwerk: Bstg ÜD Gleis 2/3  
Lage: Herborn  
Strecke: 2651 Köln Deutz - Gießen km: 130,803  
Sachanlagen-Nr.: 31009142  
Equipment-Nr. / SAP-PM: 50001010

**Prüfbefund Nr.: GIE - 25 - 2012<sup>3</sup>**

Bauart: Schmetterlingsbinderdachkonstruktion aus Stahl, Dacheindeckung aus Faserzement-Wellplatten

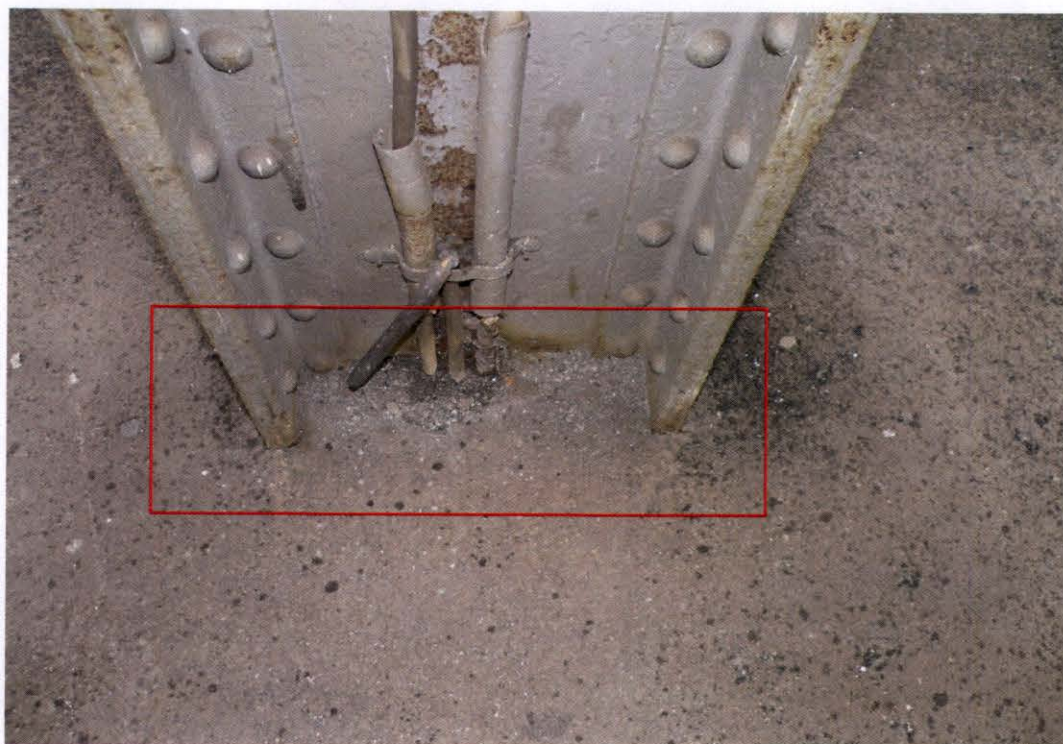
| Nr. der Reihenfolge | Befund | Sicherheitsrisiko<br>SS/BS/VS | Schadensstufe<br>S 0 - S 4 | Zustandskategorie<br>Z1 - Z4 | Maßnahme<br>M 1 - M 7 | Schadensbeseitigung | |
|---|---|---|---|---|---|---|---|
| 1.5. | Stützen<br>Genietete Stahlkonstruktion, bestehend aus Flansch und Stegen als Doppel-T-Träger ausgebildet. (Gurtwinkel und Gurtplatten)<br><i>Mängelbeschreibung Stützen:</i><br><i>Stütze 1</i><br>Anrostungen am Einspannbereich. | | S 2 | Z 2 | M 2 | | |

Stütze 1  
Anrostungen am Einspannbereich.

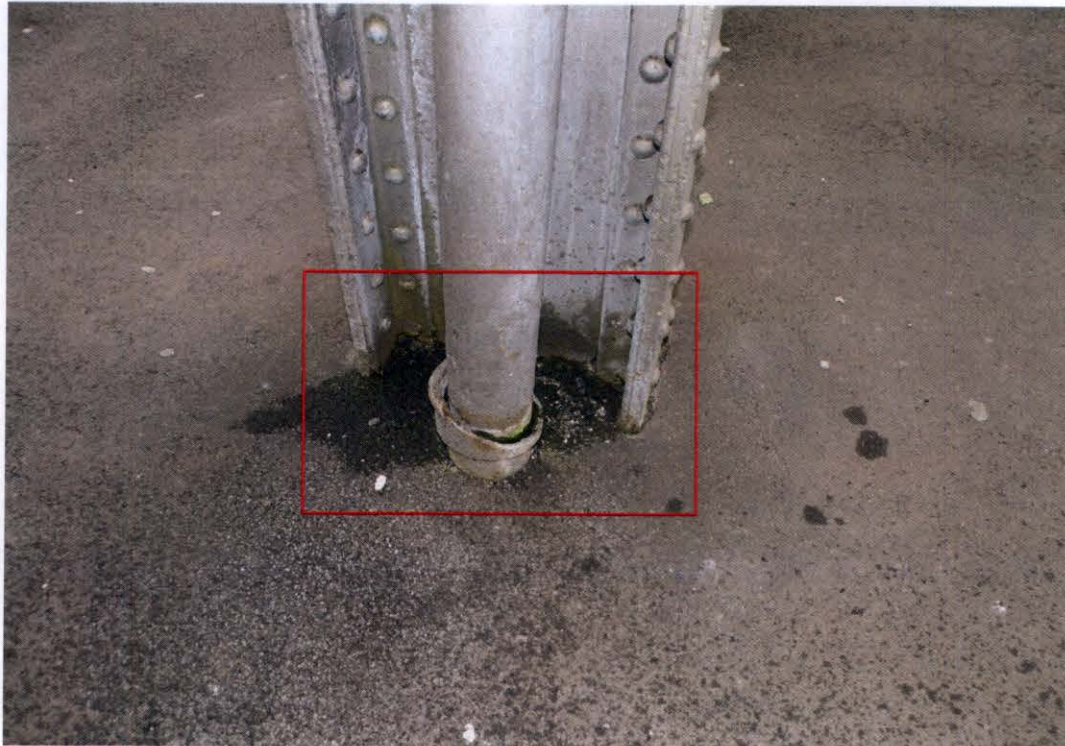
*Stütze 3*

| Nr. der Reihenfolge | Befund | Sicherheitsrisiko<br>SS/BS/VS | Schadensstufe<br>S 0 - S 4 | Zustandskategorie<br>Z1 - Z4 | Maßnahme<br>M 1 - M 7 | Schadensbeseitigung | |
|---|---|---|---|---|---|---|---|
| | <i>Stütze 3</i><br>Kanten- und Flächenrostbildung, beginnende Querschnittsminderung am Stegblech. | | S 3 | Z 2 | M 2 | 12/2015 | |

Kanten- und Flächenrostbildung, beginnende  
Querschnittsminderung am Stegblech.  
Rückstau von Niederschlagswasser aus der Grundleitung

| Nr. der Reihenfolge | Befund | Sicherheitsrisiko<br>SS/BS/VS | Schadensstufe<br>S 0 - S 4 | Zustandskategorie<br>Z1 - Z4 | Maßnahme<br>M 1 - M 7 | Schadensbeseitigung | |
|---|---|---|---|---|---|---|---|
| | <b>Stütze 9</b><br>Plattenrostbildung am Einspannbereich verbunden mit Querschnittsminderung und Flächenrostbildung.<br><b>Stütze 12</b> mit erkennbarer Schiefstellung.<br><b>Stützeineinspannbereiche der Stützen 3, 4, 7, 8 und 9 öffnen und den Abrostungsgrad bewerten.</b> | | S 3<br>S 0 | Z 2<br>Z 2 | M 2<br>M 0 | 12/2015 | |

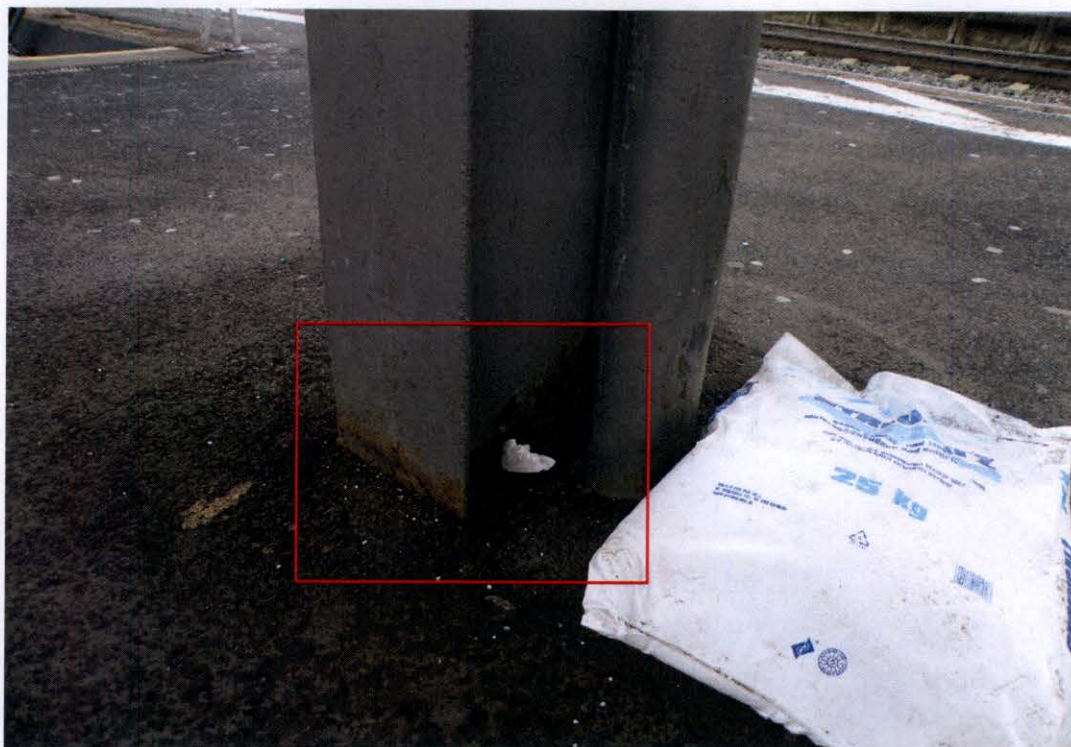
*Stütze 4*

| Nr. der Reihenfolge | Befund | Sicherheitsrisiko<br>SS/BS/VS | Schadensstufe<br>S 0 - S 4 | Zustandskategorie<br>Z1 - Z4 | Maßnahme<br>M 1 - M 7 | Schadensbeseitigung | |
|---|---|---|---|---|---|---|---|
| | <i>Stütze 4</i><br>Plattenrostbildung am Einspannbereich verbunden mit Querschnittsminderung. | | S 3 | Z 2 | M 2 | 12/2015 | |

Plattenrostbildung am Einspannbereich verbunden  
mit Querschnittsminderung.

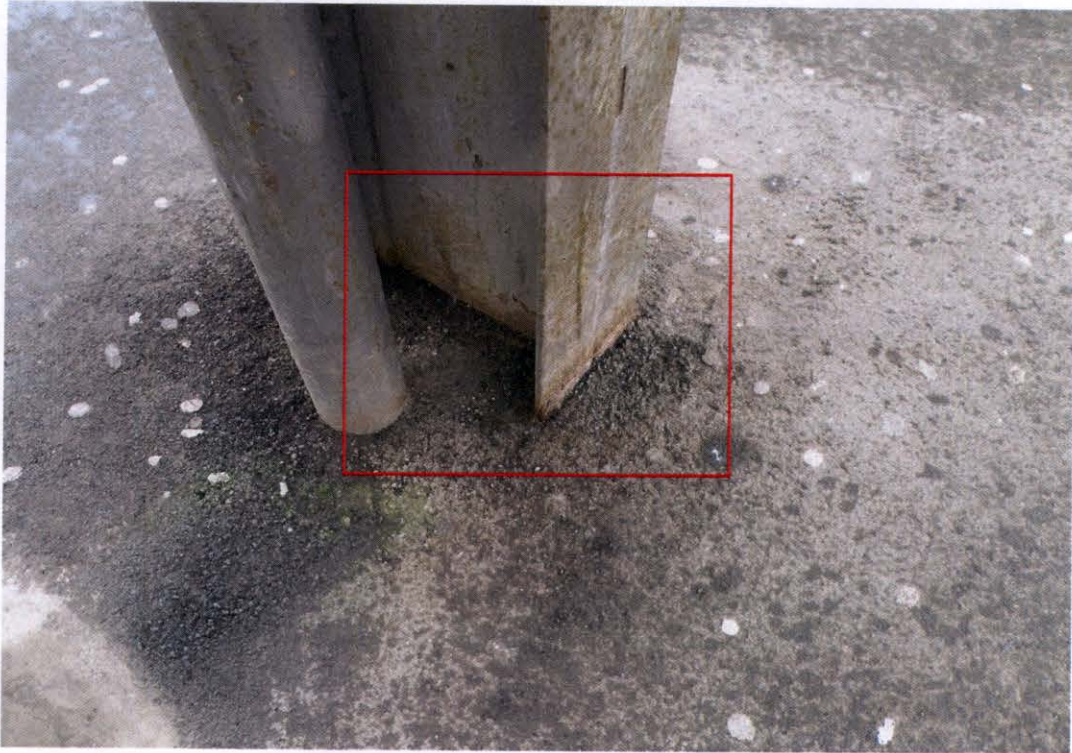
*Stütze 7*

| Nr. der Reihenfolge | Befund | Sicherheitsrisiko<br>SS/BS/VS | Schadensstufe<br>S 0 - S 4 | Zustandskategorie<br>Z1 - Z4 | Maßnahme<br>M 1 - M 7 | Schadensbeseitigung | |
|---|---|---|---|---|---|---|---|
| | <i>Stütze 7</i><br>Plattenrostbildung am Einspannbereich verbunden mit Querschnittsminderung und Flächenrostbildung. | | S 3 | Z 2 | M 2 | 12/2015 | |

Plattenrostbildung am Einspannbereich verbunden  
mit Querschnittsminderung und Flächenrostbildung

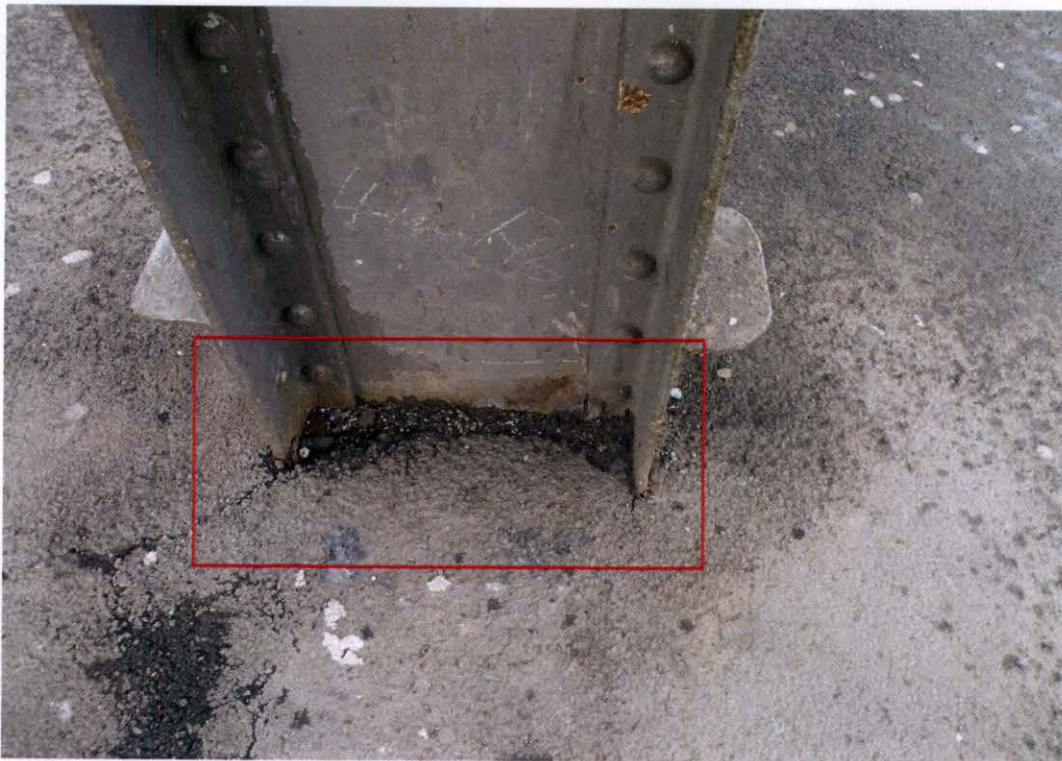
*Stütze 8*

| Nr. der Reihenfolge | Befund | Sicherheitsrisiko<br>SS/BS/VS | Schadensstufe<br>S 0 - S 4 | Zustandskategorie<br>Z1 - Z4 | Maßnahme<br>M 1 - M 7 | Schadensbeseitigung | |
|---|---|---|---|---|---|---|---|
| | <i>Stütze 8</i><br>Plattenrostbildung am Einspannbereich verbunden mit Querschnittsminderung und Flächenrostbildung. | | S 3 | Z 2 | M 2 | 12/2015 | |

Plattenrostbildung am Einspannbereich verbunden  
mit Querschnittsminderung und Flächenrostbildung

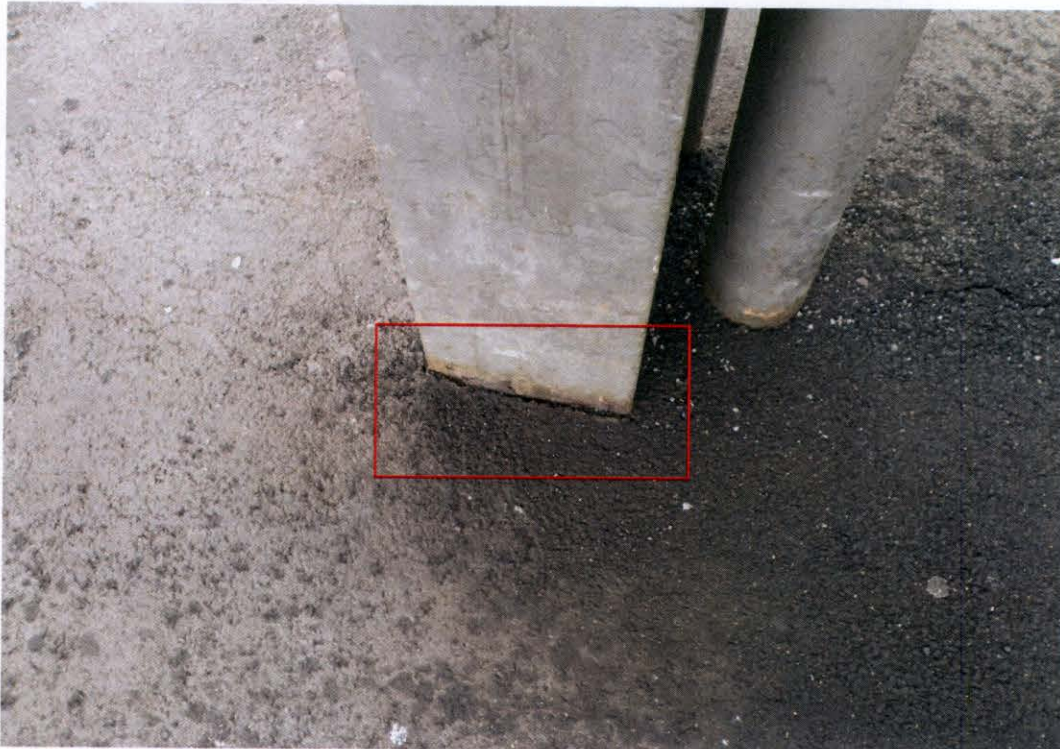
Stütze 9

Plattenrostbildung am Einspannbereich verbunden  
mit Querschnittsminderung und Flächenrostbildung

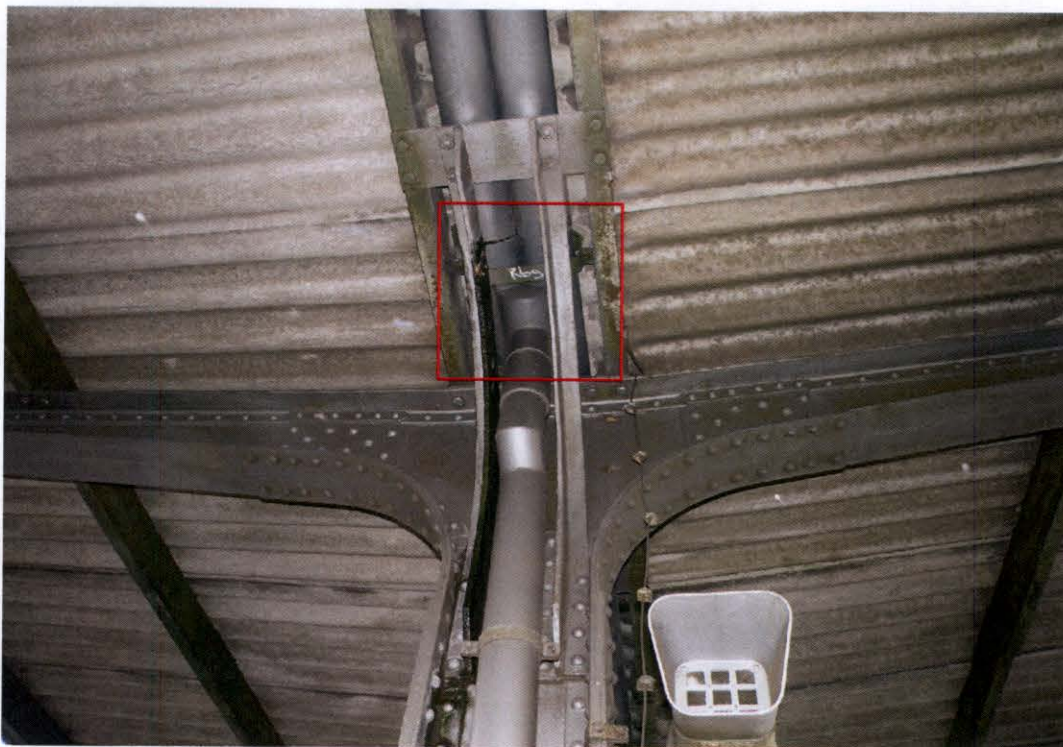
Feld 1

| Nr. der Reihenfolge | Befund | Sicherheitsrisiko<br>SS/BS/VS | Schadensstufe<br>S 0 - S 4 | Zustandskategorie<br>Z1 - Z4 | Maßnahme<br>M 1 - M 7 | Schadensbeseitigung | |
|---|---|---|---|---|---|---|---|
| 2.4. | Entwässerung<br>Doppelt verlegte Halbrunddachrinnen mit Anschluß an Entwässerungsrohre.<br>Undichtigkeiten an Dachrinne bzw. Fallrohranschluß in den Feldern 1, 3 und 10.<br>Fallrohrmuffe an Stütze 3 und 13 ausgebrochen. | | S 2<br>S 2 | Z 2<br>Z 2 | M 2<br>M 2 | | |

Dachentwässerung undicht

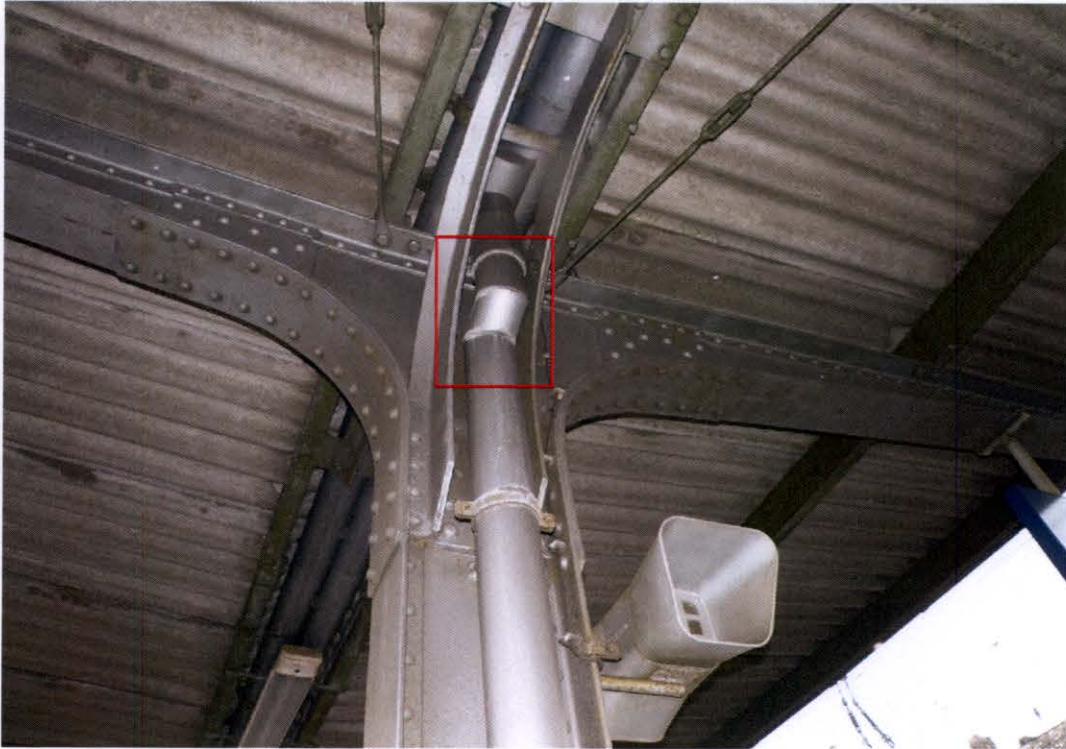
Feld 3  
Entwässerungsrohr undicht
