# Dokumentationsblatt für sonstige Ingenieurbauwerke (Hallen, Überdachungen, sonstige Betriebsanlagen)

Bauwerk: Bstg ÜD Gleis 4/5 (inaktiv)

Lage: Bf. Herborn

## Prüfbefund Nr.: GIE - 20 - 2010

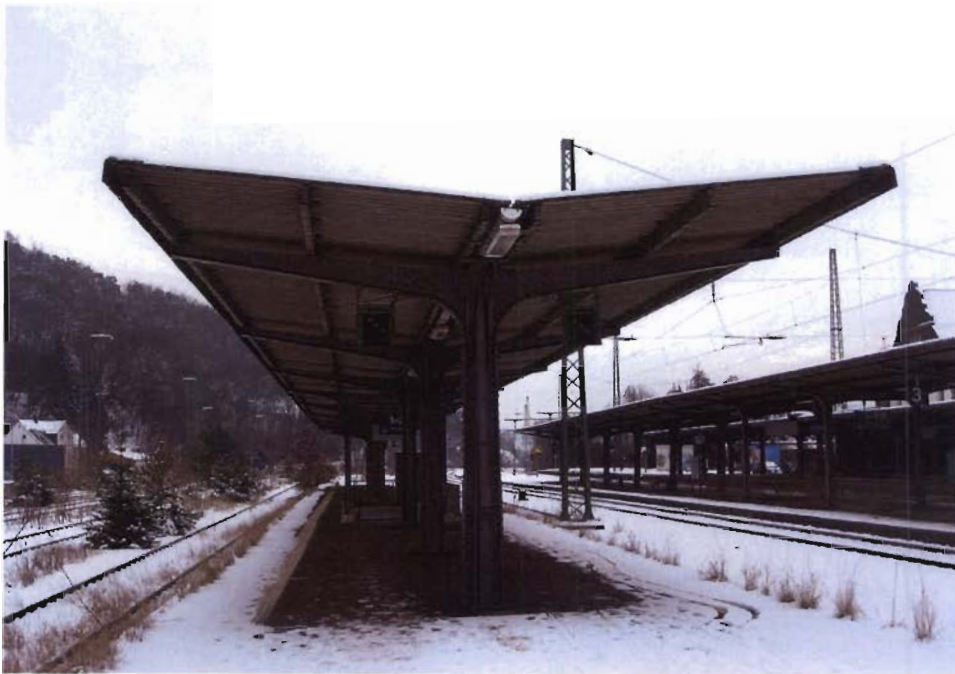
Bahnsteigüberdachung - Gesamtansicht

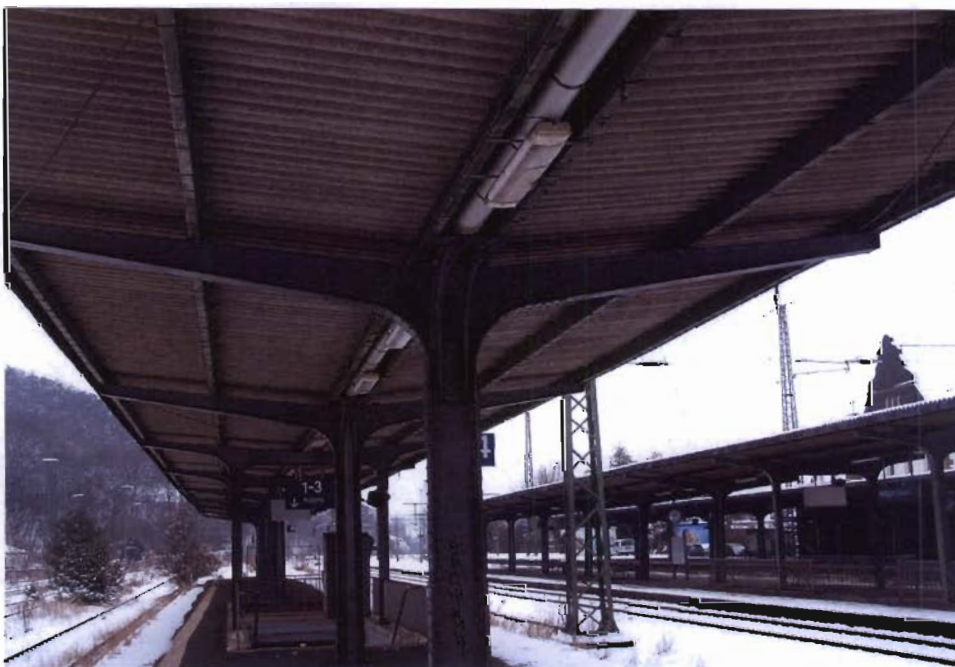
Tragwerk

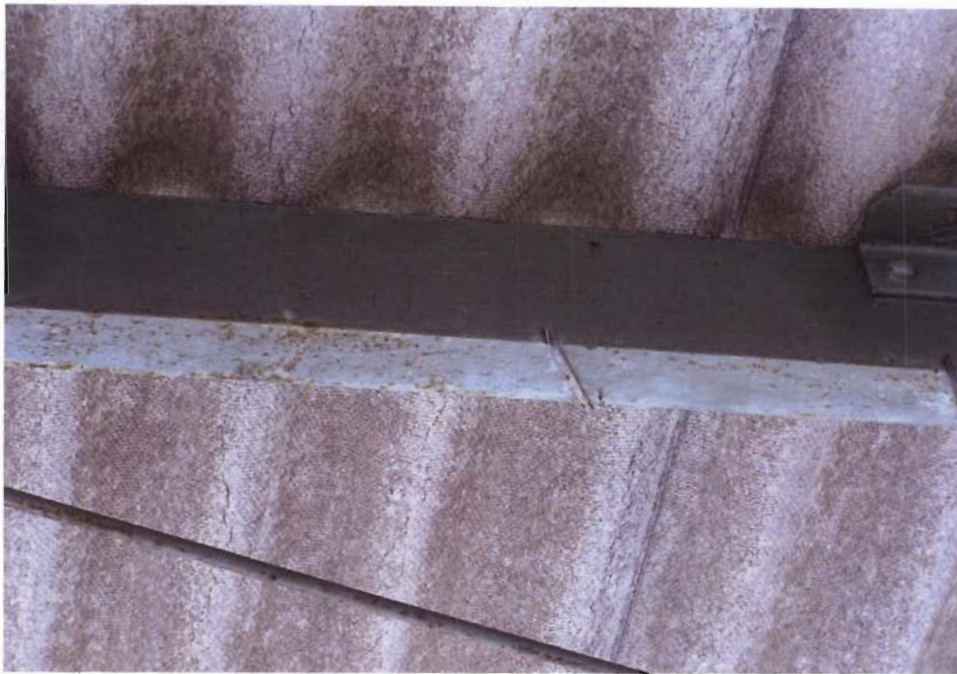
| Nr. der Reihenfolge | Befund | Sicherheitsrisiko<br>SS/BS/VS | Schadensstufe<br>S 0 - S 4 | Zustandskategorie<br>Z 1 - Z 4 | Maßnahme<br>M 1 - M 7 | Schadensbeseitigung | |
|---|---|---|---|---|---|---|---|
| 1.2. | Pfetten<br>Stahl-U-Profile und Stahl-I-Profile mit Bindern verschraubt bzw. vernietet.<br>Pfetten mit Rostdurchschlag bis zur Ausbildung von Kanten- und Flächenrost. | | S 2 | Z 2 | M 2 | | |

Pfetten und Haltebügel mit Anrostungen

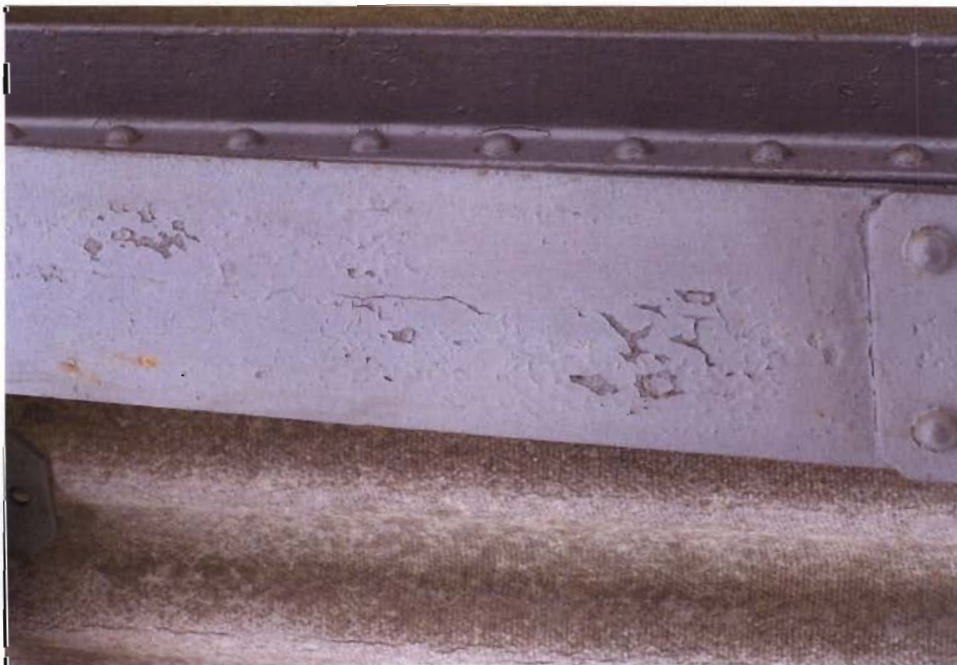
| Nr. der Reihenfolge | Befund | Sicherheitsrisiko<br>SS/BS/VS | Schadensstufe<br>S 0 - S 4 | Zustandskategorie<br>Z 1 - Z 4 | Maßnahme<br>M 1 - M 7 | Schadensbeseitigung | |
|---|---|---|---|---|---|---|---|
| 1.1. | Binder<br>Genietete Stahlkonstruktion, bestehend aus Stegblech und Binderflanschen in genietete Stützenkonstruktion übergehend. Ausführung als Schmetterlingsbinder, Binder 1 bis 3 und 6 bis 10. Binder 4 und 5 auf Stützenpaare aufgelegt und mit diesen vernietet.<br>Binderbeschichtung neuwertig.<br>Punktförmige Unterrostungserscheinungen und örtlich blätternde Beschichtung. | | S 1 | Z 1 | M 2 | | |

punktformige Unterrostungserscheinungen und blätternde Beschichtung an den Bindern (exemplarisch)

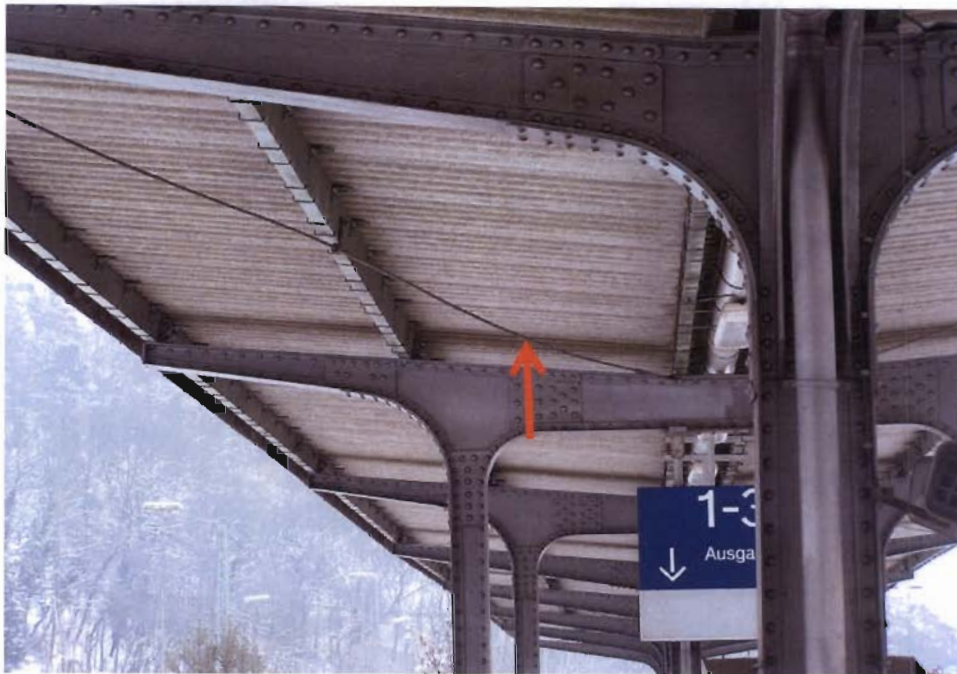
| Nr. der Reihenfolge | Befund | Sicherheitsrisiko<br>SS/BS/VS | Schadensstufe<br>S 0 - S 4 | Zustandskategorie<br>Z 1 - Z 4 | Maßnahme<br>M 1 - M 7 | Schadensbeseitigung | |
|---|---|---|---|---|---|---|---|
| 1.9. | Abspannung<br>Abspannungen aus Rundstahl mit Spannschlössern verbunden und mit den Bindern verschraubt.<br>Abspannungen vereinzelt durchhängend.<br>Abspannungen mit punktförmigen Unterrostungserscheinungen. | | S 2<br>S 1 | Z 2<br>Z 1 | M 2<br>M 2 | | |

Durchhang der Abspannungen (exemplarisch)

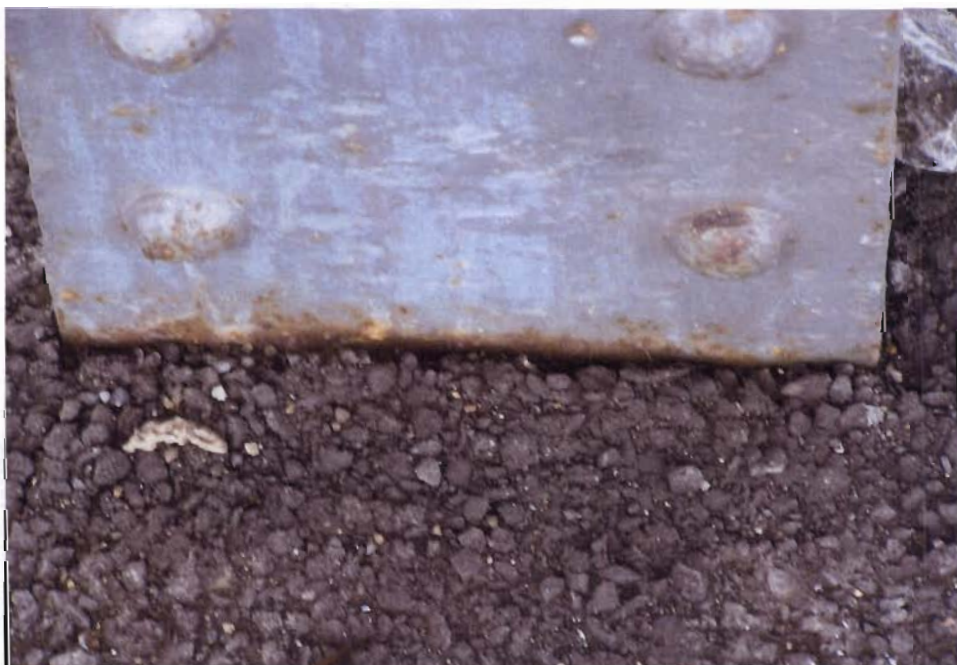
| Nr. der Reihenfolge | Befund | Sicherheitsrisiko<br>SS/BS/VS | Schadensstufe<br>S 0 - S 4 | Zustandskategorie<br>Z 1 - Z 4 | Maßnahme<br>M 1 - M 7 | Schadensbeseitigung | |
|---|---|---|---|---|---|---|---|
| 1.5. | Stützen<br>Genietete Stahlkonstruktion, bestehend aus Flansch und Stegen als Doppel-T-Träger ausgebildet. (Gurtwinkel und Gurtplatten)<br>Anrostungen an den Einspannbereichen aller Stützen bzw. Stützenpaare. | | S 1 | Z 1 | M 2 | | |

Anrostungen am Einspannbereich der Stützen (exemplarisch)

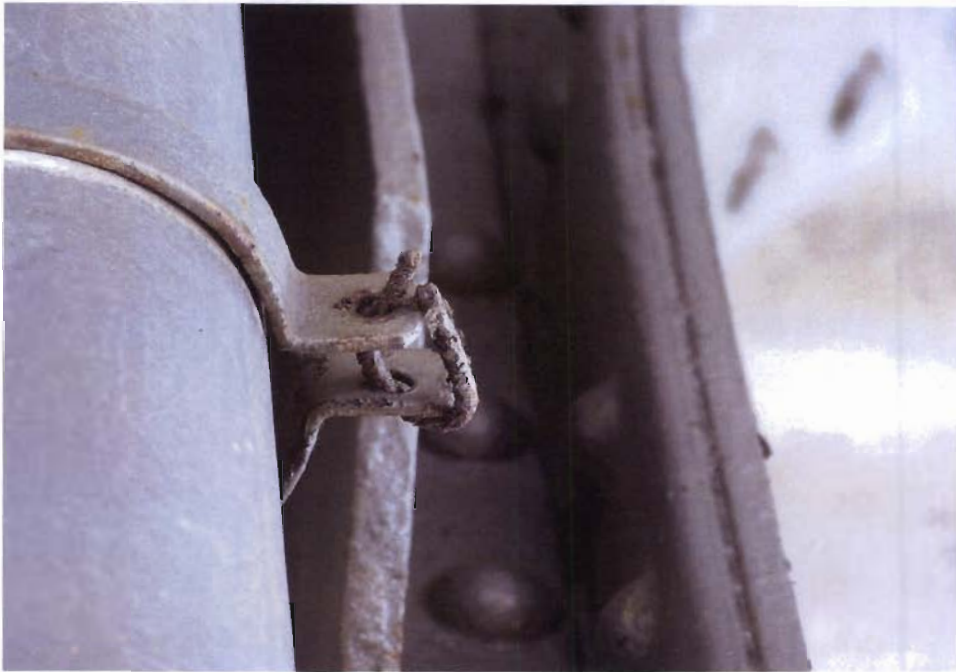
provisorische Befestigung der Rohrschelle an Stütze 6

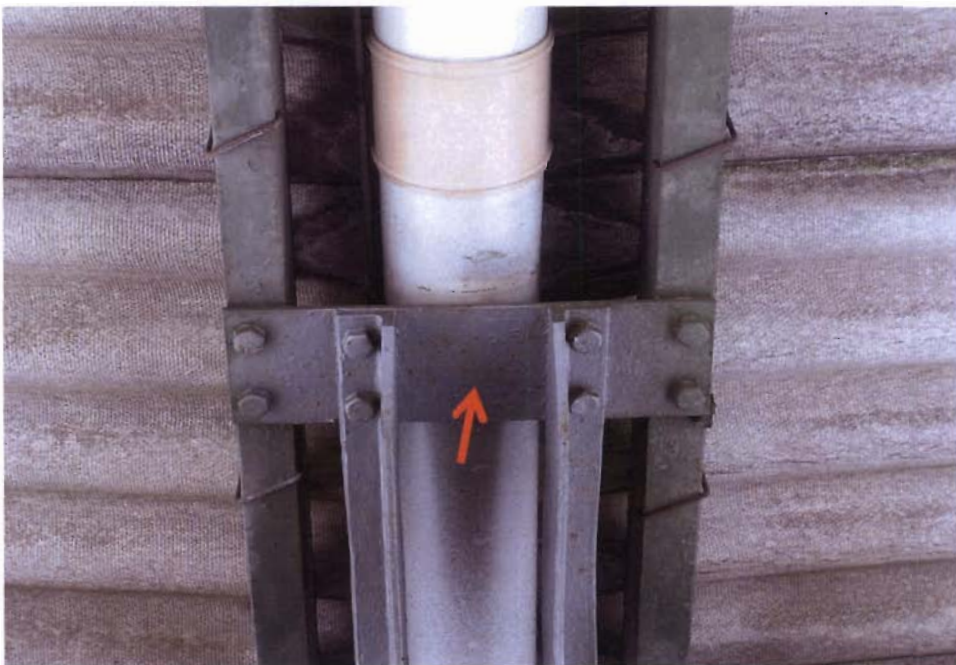
| Nr. der Reihenfolge | Befund | Sicherheitsrisiko<br>SS/BS/VS | Schadensstufe<br>S 0 - S 4 | Zustandskategorie<br>Z 1 - Z 4 | Maßnahme<br>M 1 - M 7 | Schadensbeseitigung | |
|---|---|---|---|---|---|---|---|
| 1.4. | Verbände<br>Kopfbandausbildung aus Winkelstahl.<br>Schraubverbindung zwischen Stützen und Pfetten.<br>Kopfbandbeschichtung neuwertig.<br>Örtlich geringfügige punktuelle Unterrostungen. | | S 0 | | M 7 | | |

punktförmige Unterrostungen an den Kopfbändern

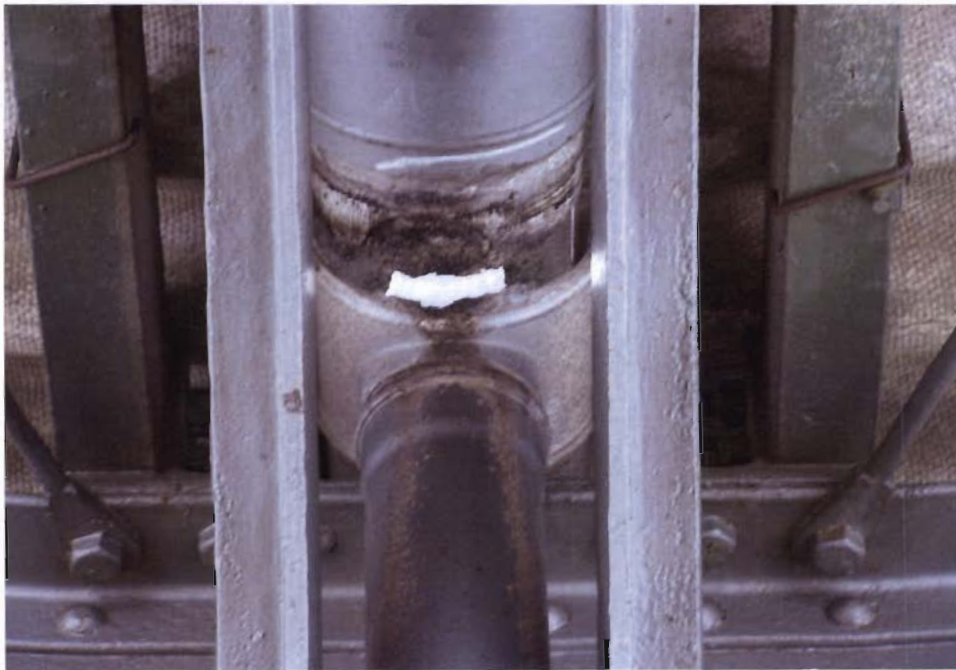
| Nr. der Reihenfolge | Befund | Sicherheitsrisiko<br>SS/BS/VS | Schadensstufe<br>S 0 - S 4 | Zustandskategorie<br>Z 1 - Z 4 | Maßnahme<br>M 1 - M 7 | Schadensbeseitigung | |
|---|---|---|---|---|---|---|---|
| 2.4. | Entwässerung<br>Halbrundentwässerungsrinne aus Kunststoff mit Anschluss an Entwässerungsrohre.<br>Entwässerungsrohre aus Kunststoff mit Anschluss an das vorhandene Entwässerungssystem.<br>Teilstück an der Entwässerungsrinne an Stütze 8 fehlend.<br><b>Es wird darauf hingewiesen, das Regenwasser direkt auf die Bahnsteigfläche läuft und dieses in der kalten Jahreszeit zu einer Glatteisbildung führen kann.</b><br>Provisorische Befestigung der Rohrschelle an Stütze 6. | VS | S 3<br><br><br><br>S 0 | Z 2 | M 3<br><br><br><br>M 7 | | |

Teilstück der Entwässerungsrinne an Stütze 8 fehlend (VS)

- Teilstück am Entwässerungsrinne fehlt

| Festgelegte Maßnahmen | verantwortlich | Termin | Anmerkung |
|---|---|---|---|
| ~ Entwässerungsrinne inst. | | 31.3.11 | |
