# Prüfungsbefunde

Bauwerk : Bahnsteigunterführung Herborn

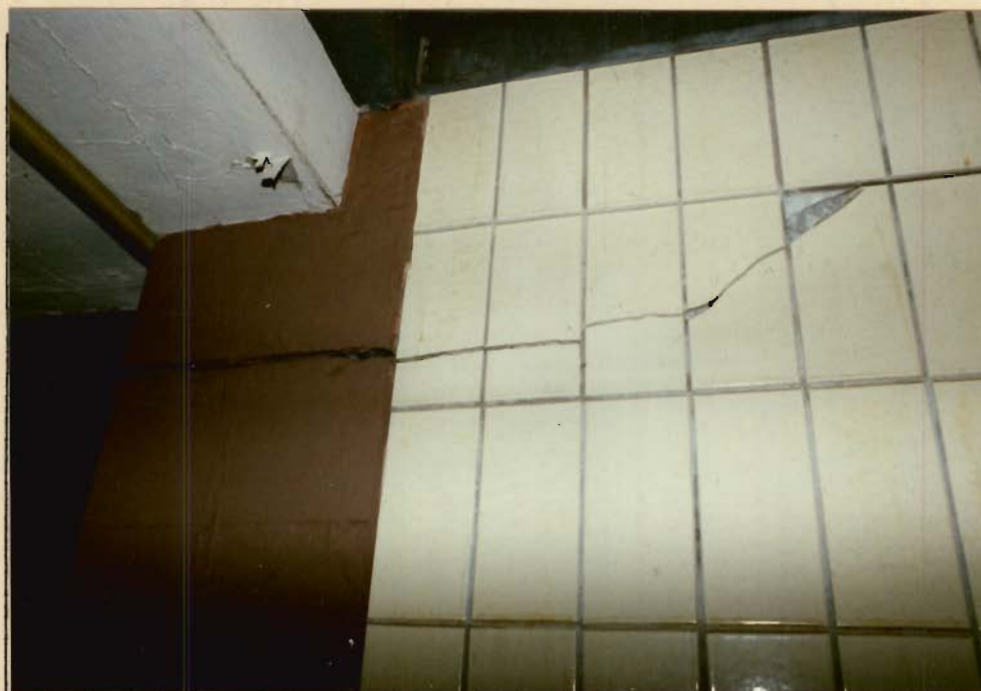
Bild-Nr.: .....

Bezeichnung: Treppenaufgang Gleis 2 Verblender  
gerissen, lose, hohl

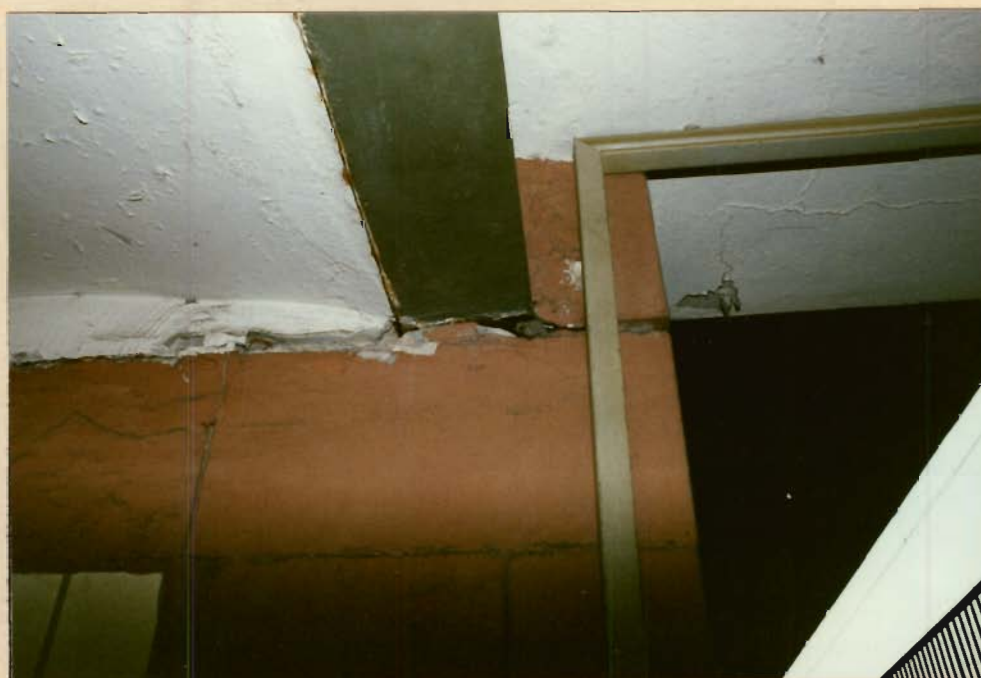
Bild-Nr.: .....

Bezeichnung: W.D.1 Randträgerauflage links  
Kantensteine hohl und lose

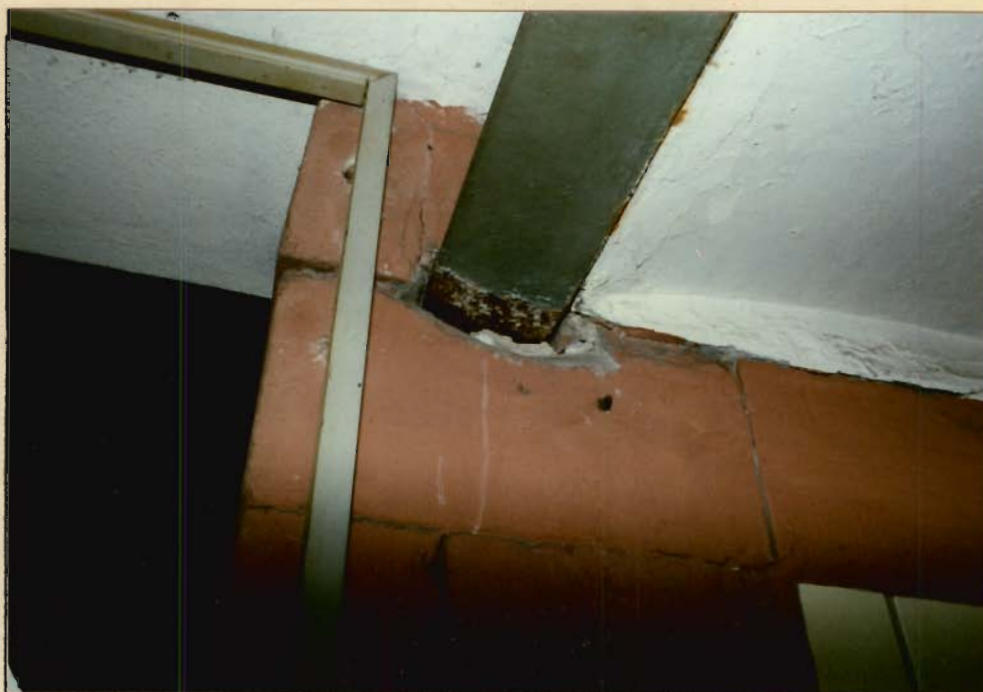
Bild-Nr.: .....

Bezeichnung: WID 2 Randträgerauflage links  
Kantensteine hohl + lose

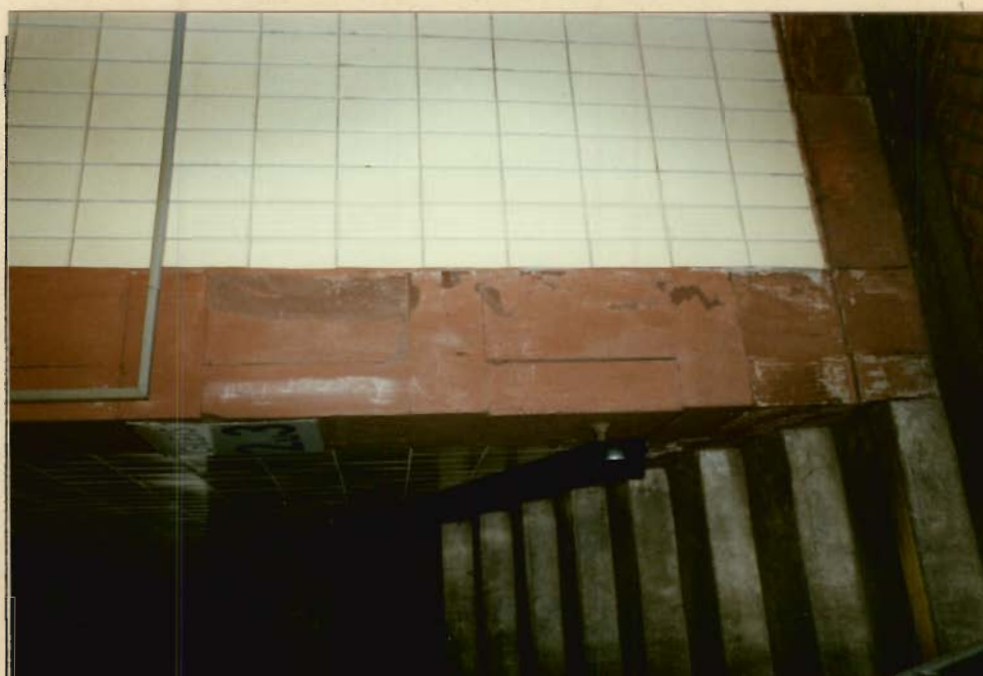
Bild-Nr.: .....

Bezeichnung: WID 2 Kantensteine am Treppenaufgang  
links nach Gleis 2 lose + hohl
