# Gutachterliche Stellungnahme

zur Schadstoffanalyse des Objektes

Bahnhof Treuchtlingen, 91757 Treuchtlingen

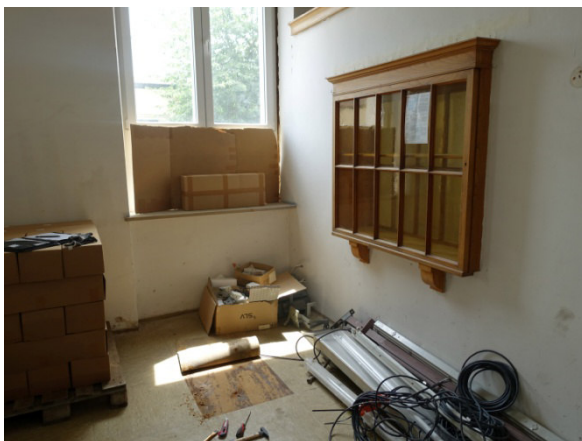
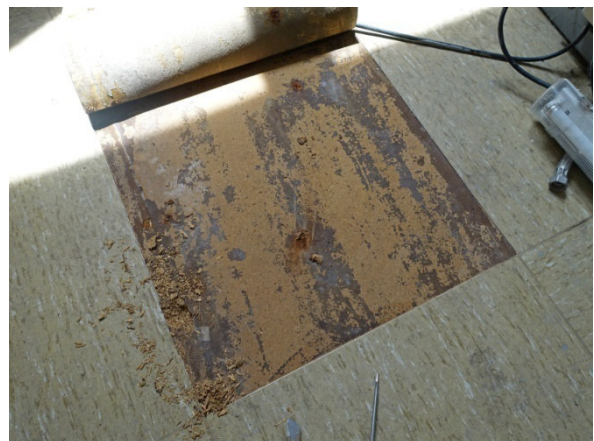
**Probe P04:** Holzprobe der Holzspanplatten des Fußbodens im EG, ehem. Gaststätte

leicht erhöhte Laborwerte des Schadstoffs Lindan

| Chlorpestizide | Befund<br>[mg/kg] | Orientierungswerte <sup>1)</sup> für Material (Holz) | | |
|---|---|---|---|---|
| Lindan | 41 | 5 | 20 | 100 |

Fußbodenunterkonstruktion aus Holzspanplatten

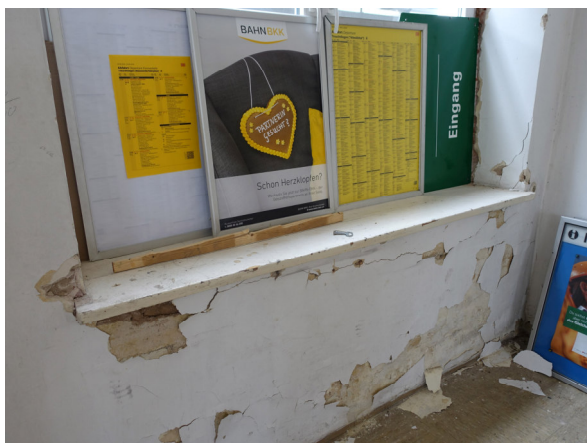
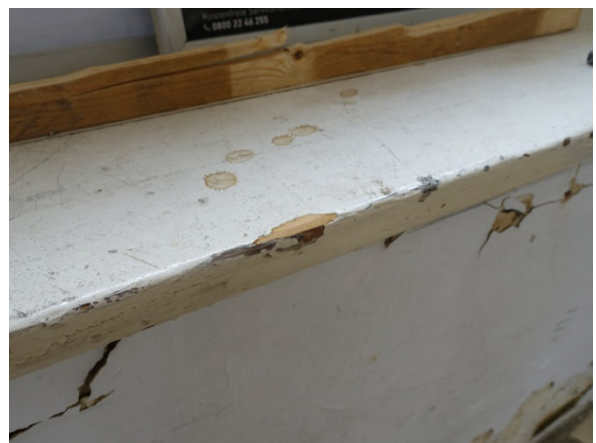
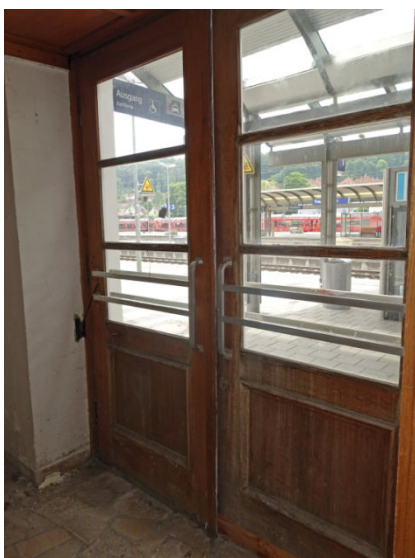
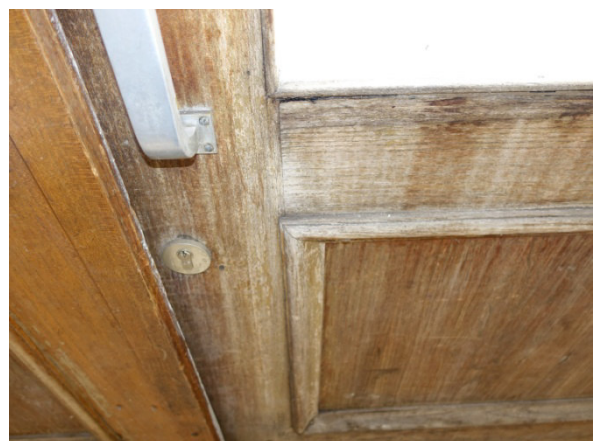
**Probe P05:** Holzprobe vom Fensterbrett und Eingangstür im EG, ehem. Gaststätte

Foto-Nr.: IMG\_250610\_18  
Fensterbank aus Holz

Foto-Nr.: IMG\_250610\_19  
Fensterbank aus Holz

Foto-Nr.: IMG\_250610\_20  
Eingangstür aus Holz zur ehem. Gaststätte

Foto-Nr.: IMG\_250610\_21  
Eingangstür aus Holz zur ehem. Gaststätte

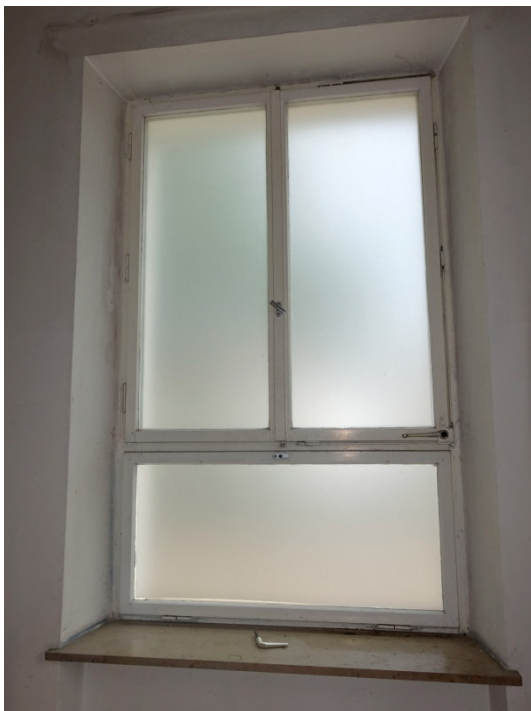
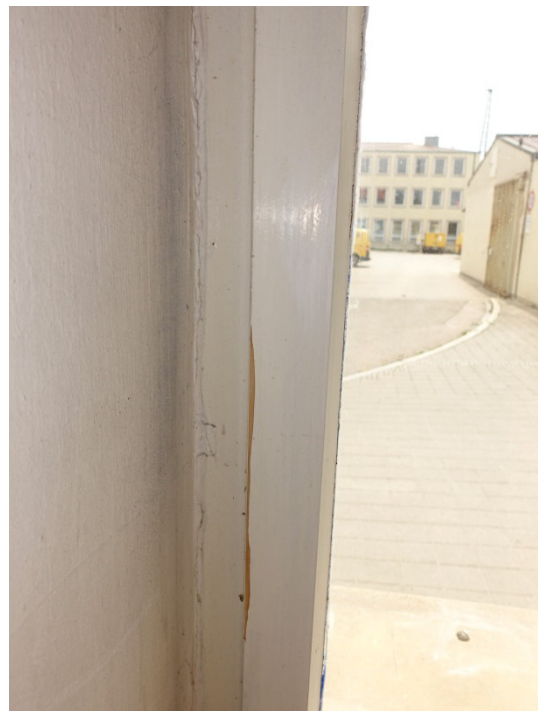
**Probe P06:** Holzprobe von den Holzfenstern im EG, ehem. Gaststätte

leicht erhöhte Laborwerte des Schadstoffs PCP

| Chlorpestizide | Befund<br>[mg/kg] | Orientierungswerte <sup>1)</sup> für Material (Holz) | | |
|---|---|---|---|---|
| PCP (Pentachlorphenol) <sup>2)</sup> | 36 | 5 | 30 | 100 |

Foto-Nr.: IMG\_250610\_22  
Holzfenster in der ehem. Gaststätte

Foto-Nr.: IMG\_250610\_23  
Holzfenster in der ehem. Gaststätte

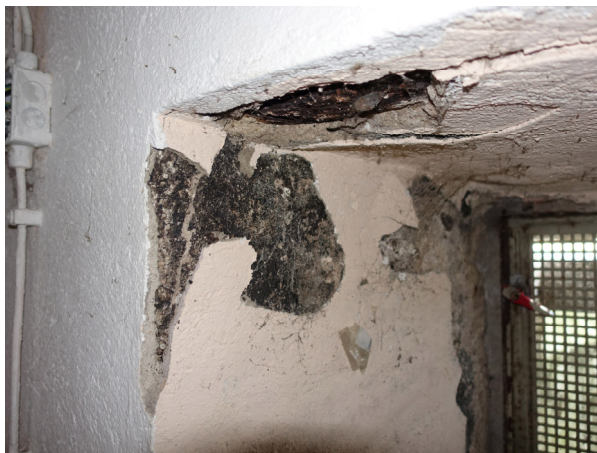
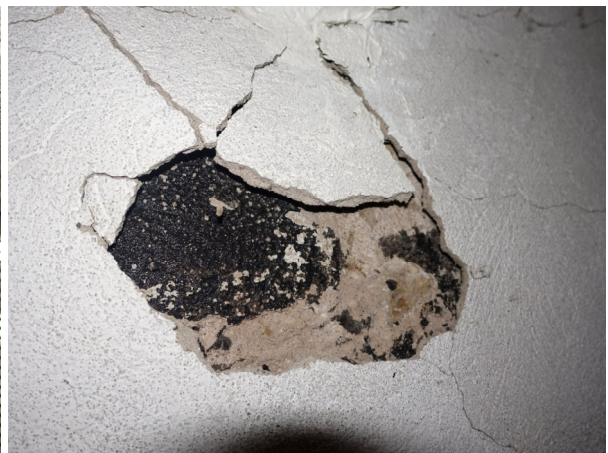
Foto-Nr.: IMG\_250610\_11  
Teerartige Abdichtung, Putz; Keller, zuk.  
Heizungsraum

Foto-Nr.: IMG\_250610\_10  
Teerartige Abdichtung, Putz; Keller, zuk.  
Heizungsraum

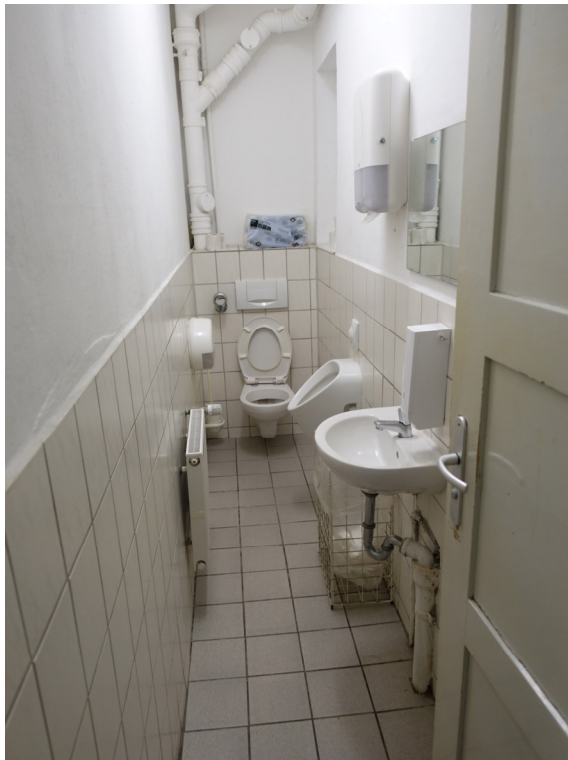
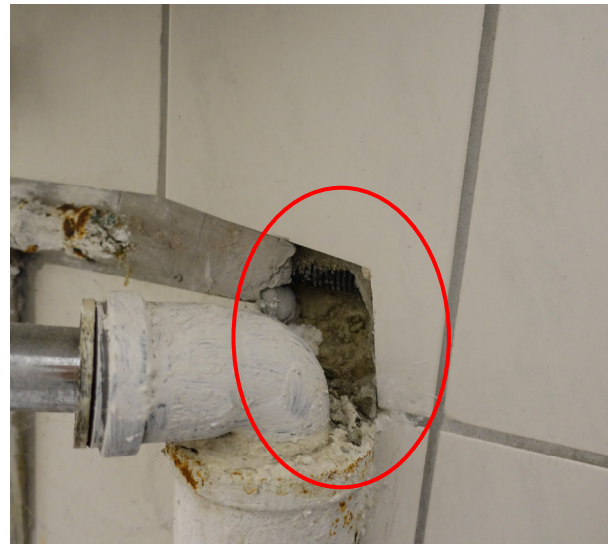
Probe **P03**: Fugen- und Fliesenkleber, Putz; EG, TH1, WC

Fugen- und Fliesenkleber, Putz; EG, TH1, WC

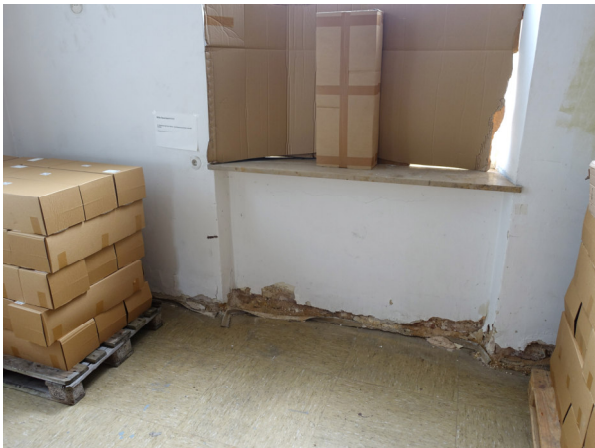
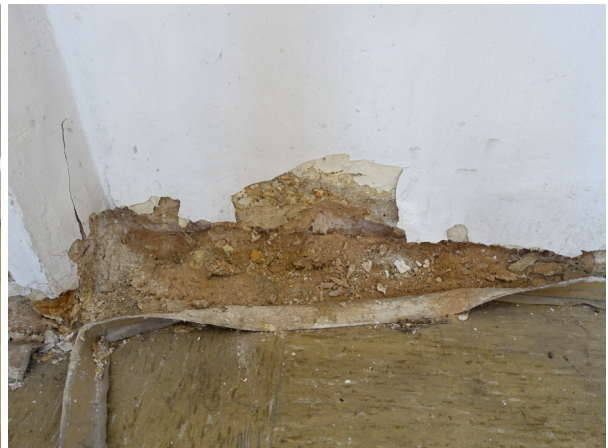
Foto-Nr.: IMG\_250610\_24  
Innenputz; EG, Gaststätte

Foto-Nr.: IMG\_250610\_25  
Innenputz; EG, Gaststätte

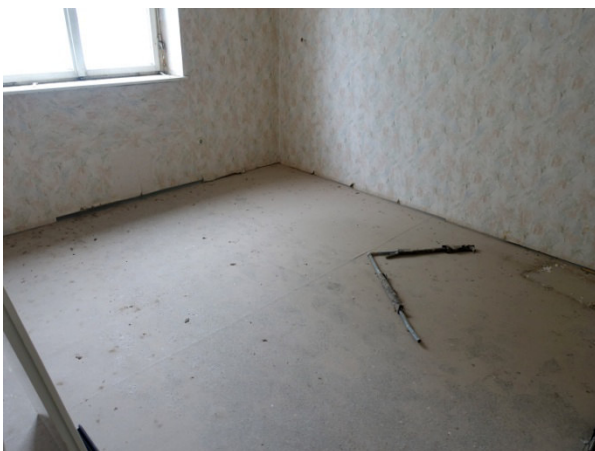
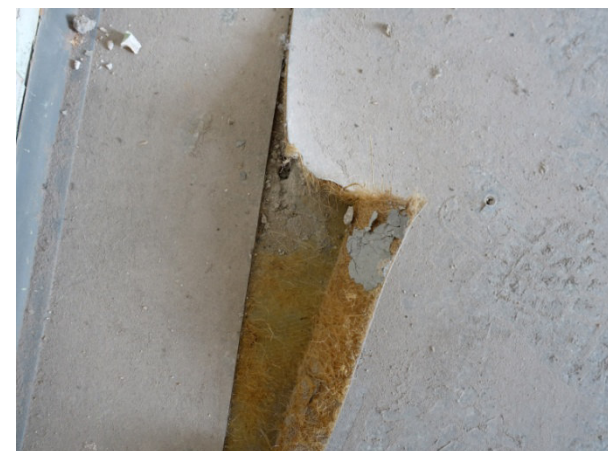
Probe **P09**: Bodenbelag; 1.OG, Wohnung Gaststätte

Foto-Nr.: IMG\_250610\_30  
Bodenbelag; 1.OG, Wohnung Gaststätte

Foto-Nr.: IMG\_250610\_31  
Bodenbelag; 1.OG, Wohnung Gaststätte

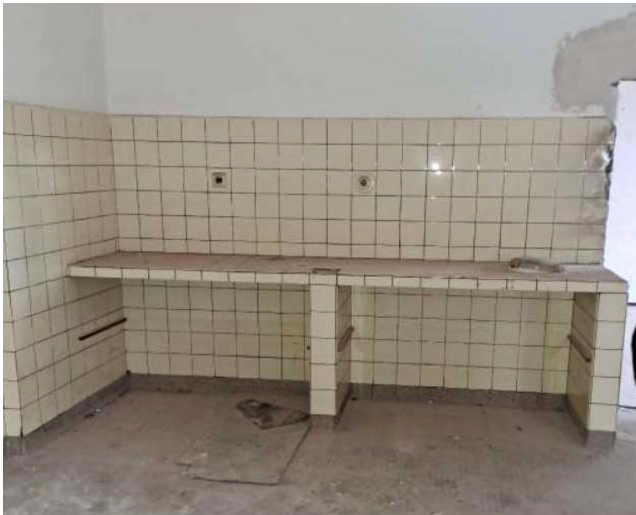
Probe **P10**: Fugen- und Fliesenkleber, Putz; 1.OG, Wohnung Gaststätte

Fugen- und Fliesenkleber, Putz; 1.OG, Wohnung Gaststätte

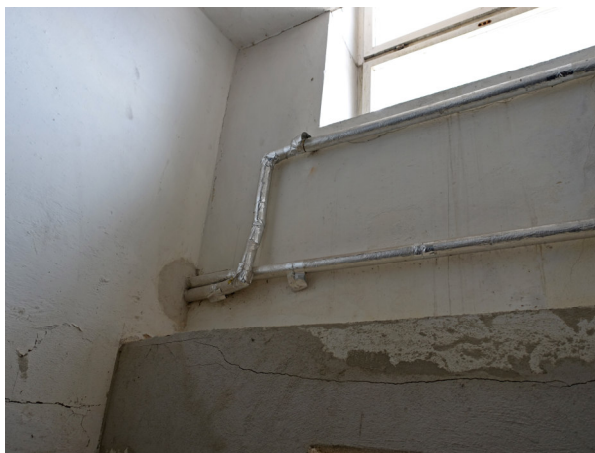
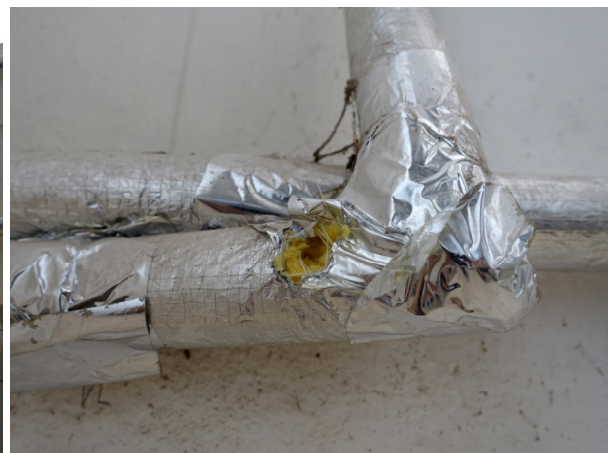
| P01: Dämmung Rohleitungen; Keller, Treppenhaus (CRB-Nr.: 294155) | | | | | | |
|---|---|---|---|---|---|---|
| nicht nachgewiesen | | Glaswolle | ja | Feststoff - künstliche Mineralfasern (KMF) | MP | 1 |

Dämmung der Rohrleitungen mit Glaswolle im Keller/Treppenhaus

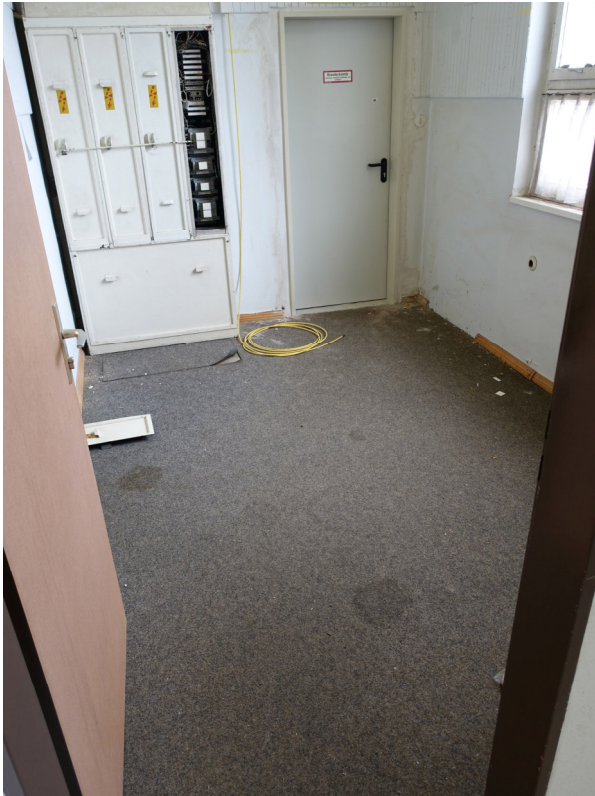
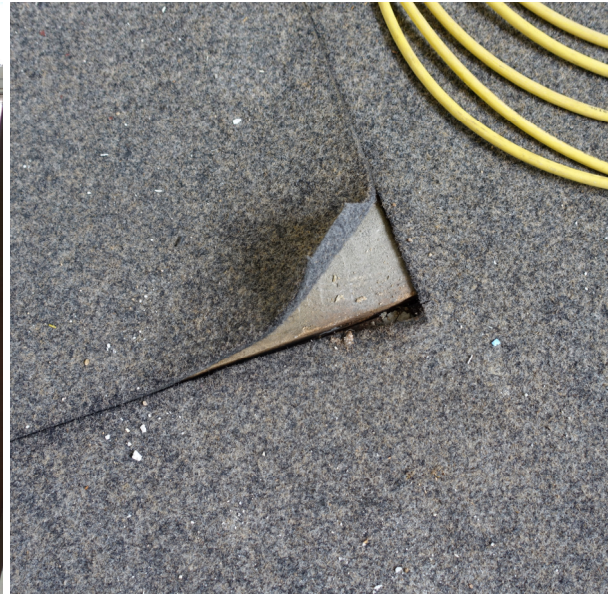
Teppichboden; EG, ehem. Fahrkartenverkauf

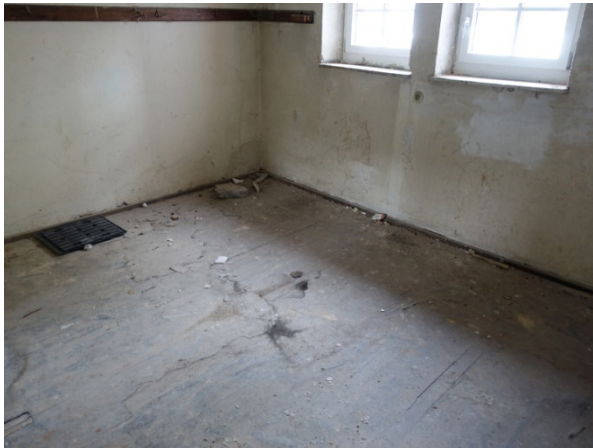
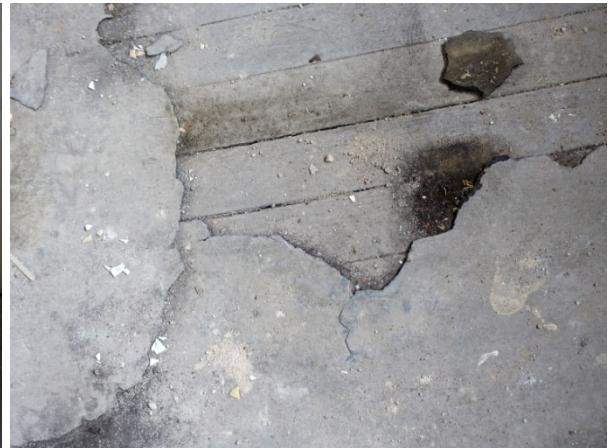
| P11: Bodenbelag; 1.OG, Wohnung Gaststätte (CRB-Nr.: 294163) | | | | | | |
|---|---|---|---|---|---|---|
| nicht<br>nachgewiesen | | Steinwolle | nein | Feststoff - C (organisch,<br>Bodenbelag o.ä.) +<br>mineralische Bestandteile | SP | |

Bodenbelag; 1.OG, Wohnung Gaststätte

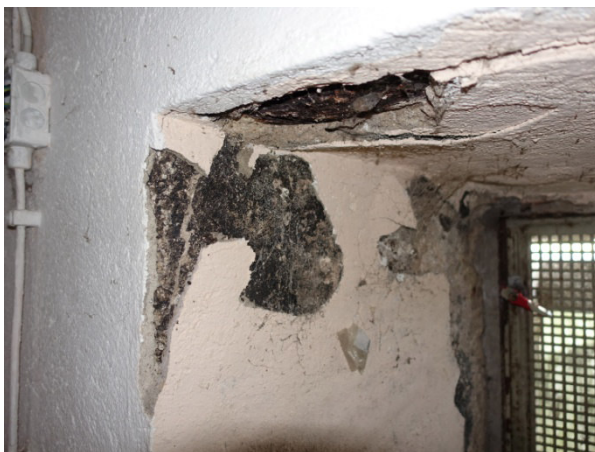
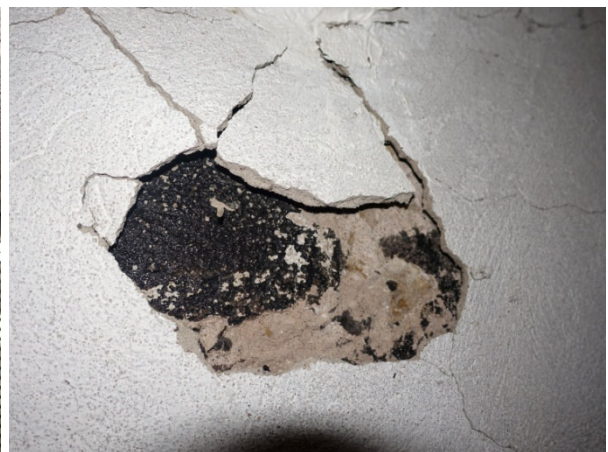
Teerartige Abdichtung, Keller, zuk. Heizungsraum

Teerartige Abdichtung; Keller, zuk. Heizungsraum

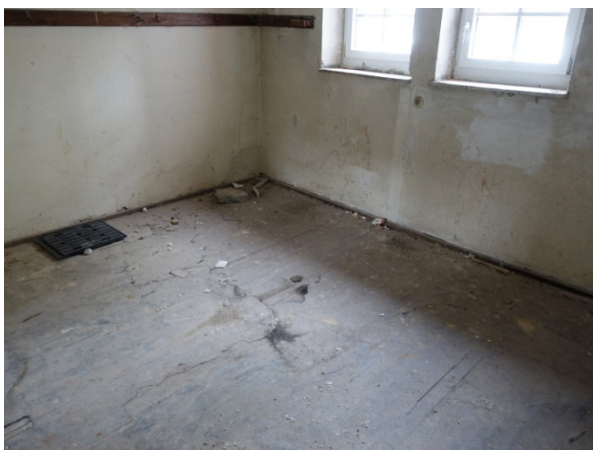
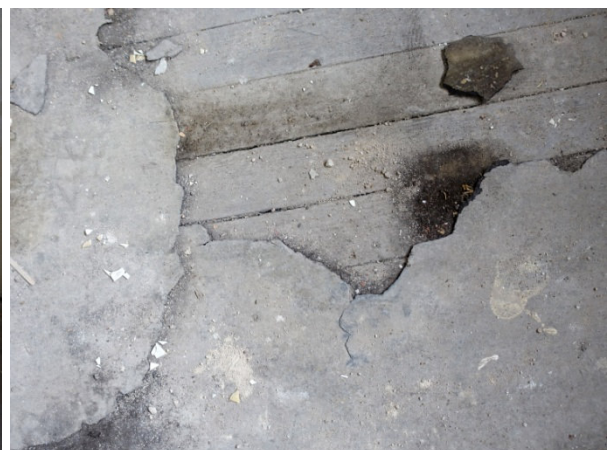
| PAK's | Gehalt [mg/kg] |
|---|---|
| <b>Summe der 16 PAK nach EPA:</b> | <b>20,6</b> |

Foto-Nr.: IMG\_250610\_32  
 Bodenbelag; 1.OG, Wohnung Gaststätte

Foto-Nr.: IMG\_250610\_33  
 Bodenbelag; 1.OG, Wohnung Gaststätte

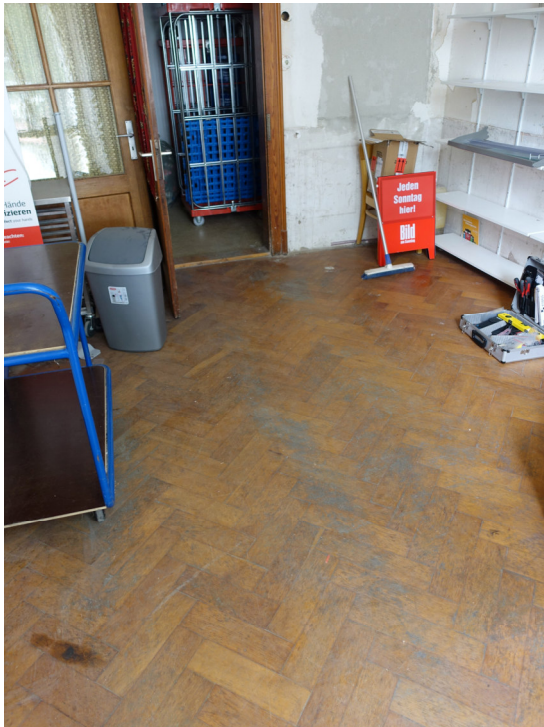
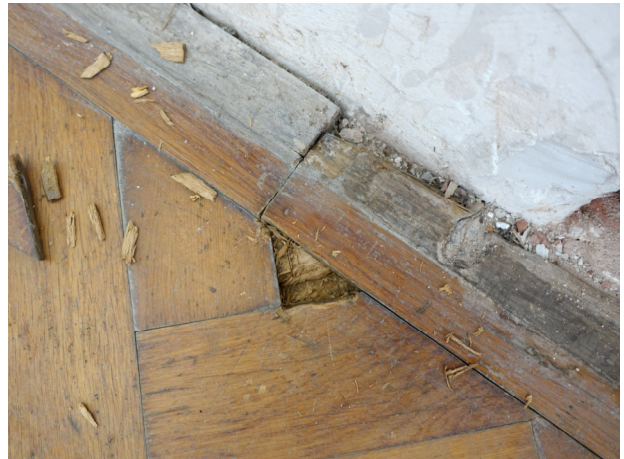
Foto-Nr.: IMG\_250610\_29  
EG, ehem. Lager / Serviceraum

Foto-Nr.: IMG\_250610\_28  
Öffnung des Parkettbodens

Nach Öffnung des Parkettbodens am Rand der Außenwand wurde kein teerhaltiger Parkettkleber augenscheinlich festgestellt. Es scheint als sind die Parketthölzer auf der darunter befindlichen Holzspanplatte mechanisch (z.B. durch Vernagelung) befestigt wurden.

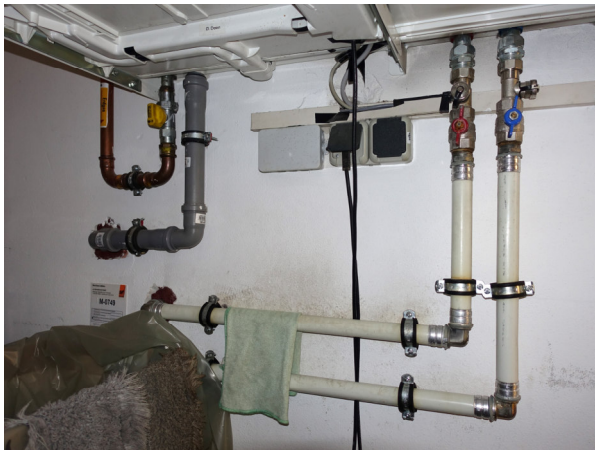
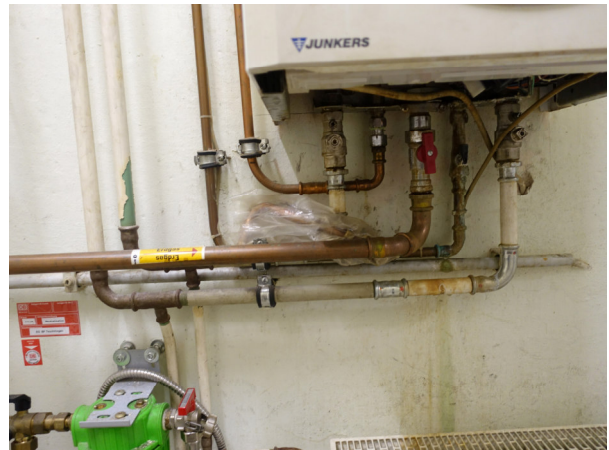
Foto-Nr.: IMG\_250610\_01  
Rohrleitungen, UG, Technikraum

Foto-Nr.: IMG\_250610\_15  
Rohrleitungen, Technikraum

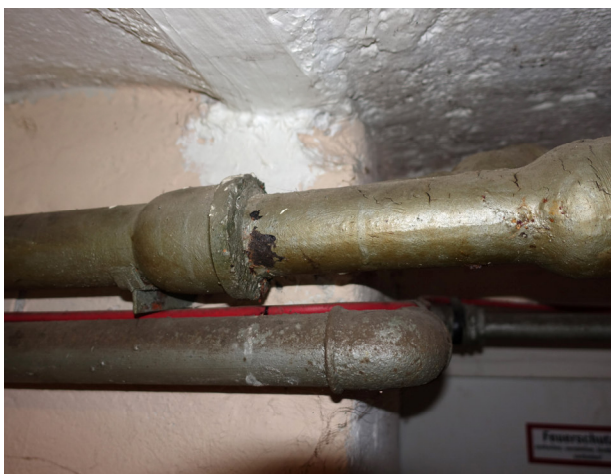
Foto-Nr.: IMG\_250610\_12  
Rohrleitungen, UG, Flur, Gusseisenrohre

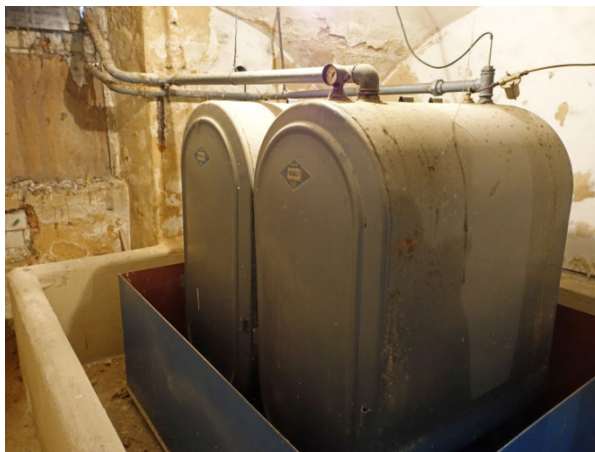
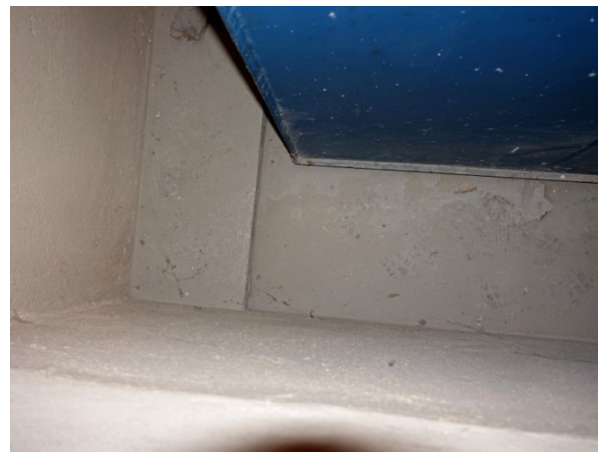
| Öltank, Stahlwanne, Heizöl | | | | |
|---|---|---|---|---|
| UG | Öltankraum | Heizöl | altes Heizöl,<br>Ölschlemme | augenscheinlich |

Foto-Nr.: IMG\_250610\_02  
UG, Öltank mit Stahlwanne

Foto-Nr.: IMG\_250610\_05  
Betonwanne, keine Ölreste sichtbar

Der Öltank und die Stahlwanne sind aus Eisenmetallen (Stahl) gefertigt und sind als solches keine Schadstoffe. Allerdings muss das im Öltank verbliebene alte Heizöl, sowie Ölschlämme und Rückstände von einem zertifizierten Fachbetrieb vorher entfernt und entsorgt werden. Diese Rückstände gelten als gefährlicher Abfall (Sondermüll), weil sie Schadstoffe enthalten und das Grundwasser gefährden können.

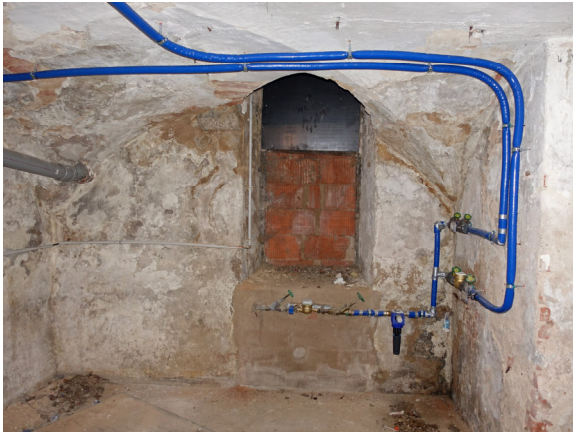
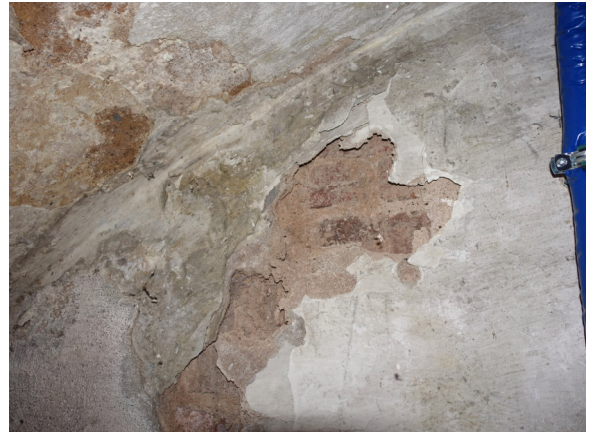
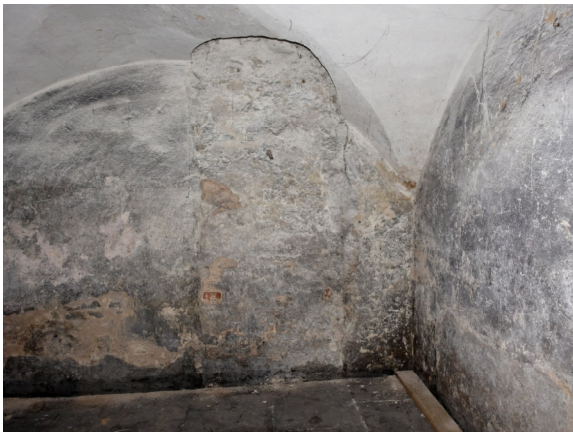
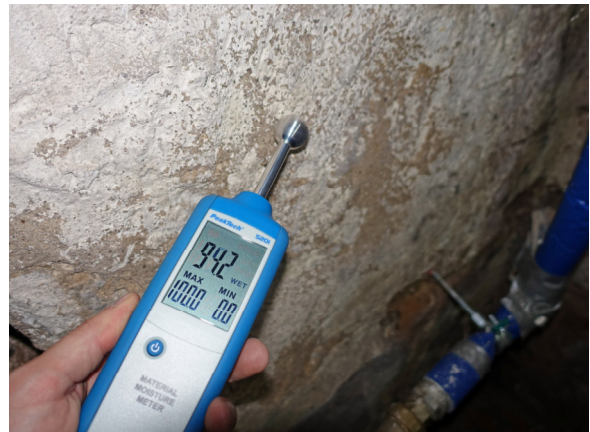
Im begutachteten Objekt wurde in einem Großteil der Räumlichkeiten des Untergeschosses Schimmelpilzbefall augenscheinlich festgestellt. Hierbei handelt es sich um Feuchtigkeitsschäden in Form von Putz- und Mauerwerksschäden, Kalk- und Salzausblühungen mit Schimmel- und Wasserflecken an den Außen- und Innenwänden, sowie Deckenbereichen. Laborproben wurden mit Absprache des Auftraggebers nicht entnommen. Es wird empfohlen die beschädigten Kellerwände und Decken vollständig und großflächig zu sanieren und beschädigte Bestandteile des Mauerwerks zu ersetzen.

Foto-Nr.: IMG\_250610\_03  
Feuchtigkeitschäden an den Kellerwänden  
und Decken

Foto-Nr.: IMG\_250610\_04  
Putzschäden an den Kellerwänden und Decken

Foto-Nr.: IMG\_250610\_47  
Starker Schimmelbefall und Verfärbungen  
durch Eintritt von Feuchtigkeit

Foto-Nr.: IMG\_250610\_35  
Hohe Feuchtigkeitswerte an der  
Kelleraußenwand (Innenseite)
