# Gutachten

Sachverständigengutachten Nr.: 25-145

In Sachen: Feuchtigkeitseintritt im UG

Kundenzeichen: DB InfraGO AG - BK 11 - RB Süd,  
Bahnhof Treuchtlingen  
Objekt: Bahnhof Treuchtlingen  
Projektnummer G.011709198

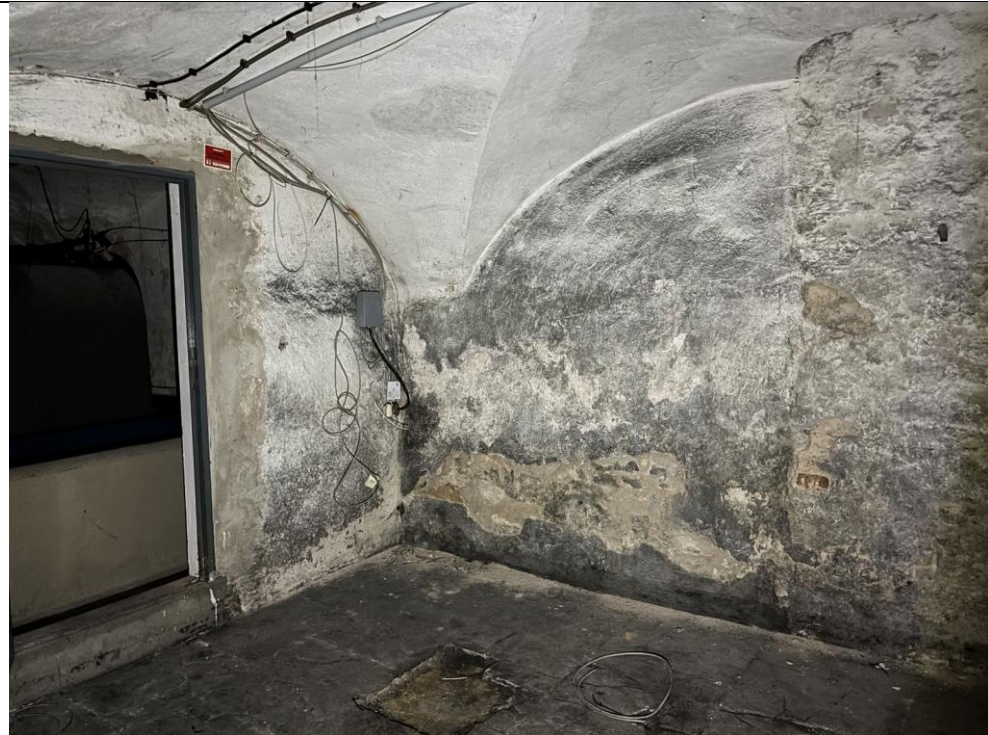
Bei der Begehung des Bahnhofs Treuchtlingen wurden im Südflügel, insbesondere an der straßenseitigen Außenwand des Gewölbekellers, erhebliche Putz- und Mauerwerkschäden festgestellt. Deutliche Salzausblühungen sind entlang der Geländekante sichtbar, was auf eine fortgeschrittene Durchfeuchtung und Versalzung des Mauerwerks hinweist. Im Nordflügel zeigen sich an der Berliner Kappendecke in den Auflagerbereichen der Stahlträger teilweise starke Schädigungen. Diese Bereiche sollten zur Beurteilung der Tragfähigkeit und Standsicherheit durch einen Statiker überprüft werden.

*Bild 4: Betroffene Außenwände.*

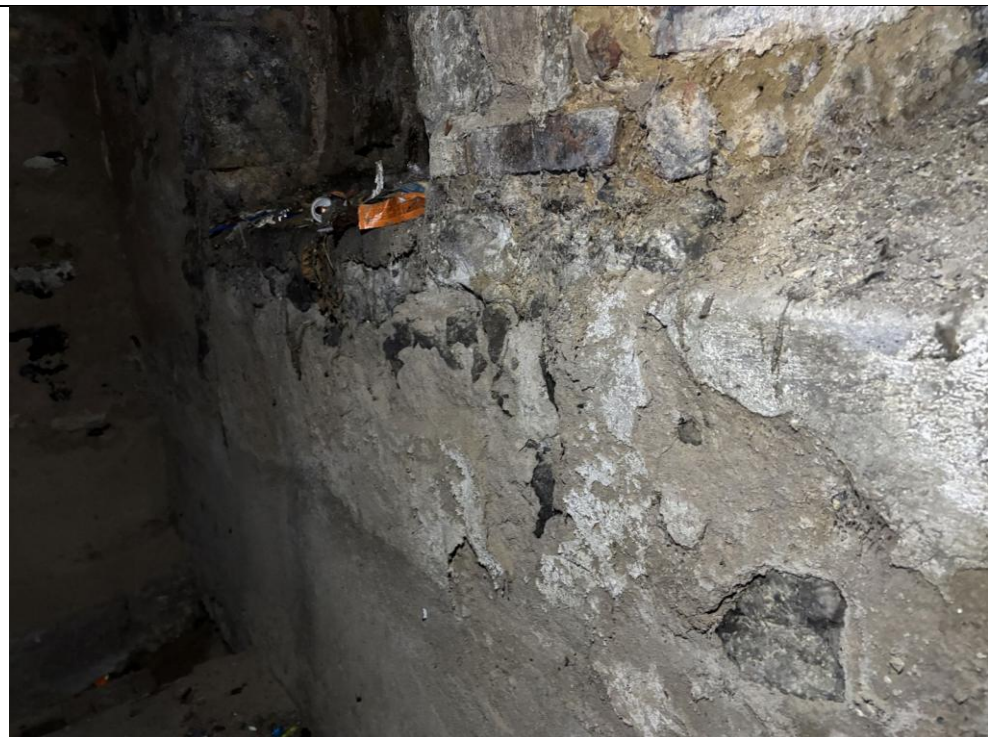
*Bild 5: Schäden an den Kelleraußenwänden.*

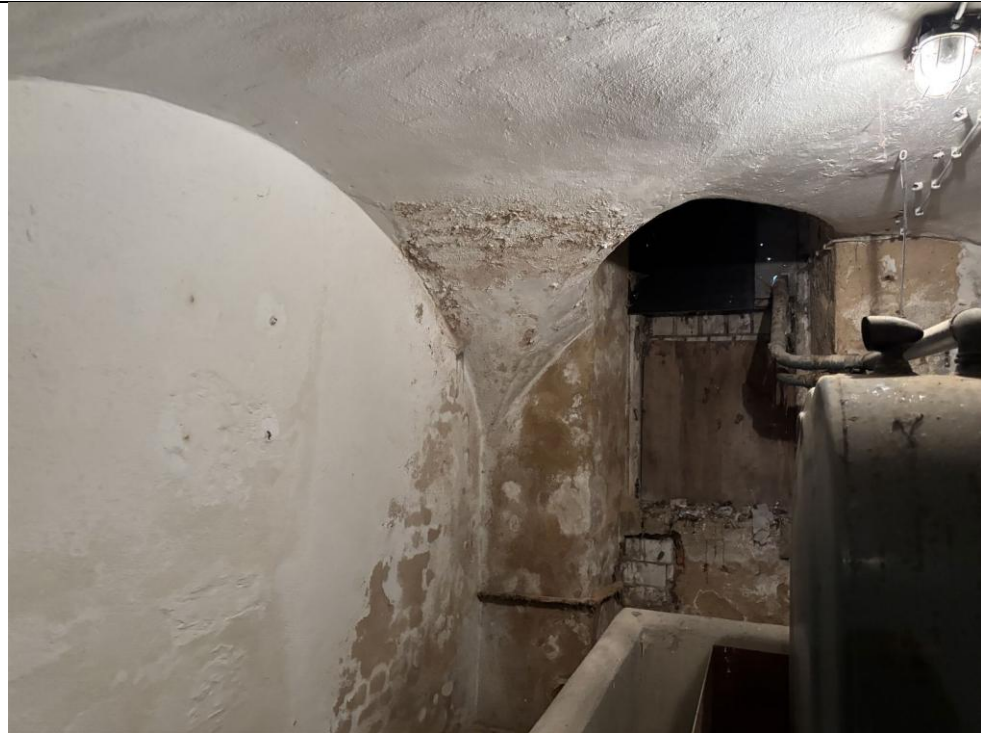
*Bild 6: Ehemaliger Heizungsraum.*

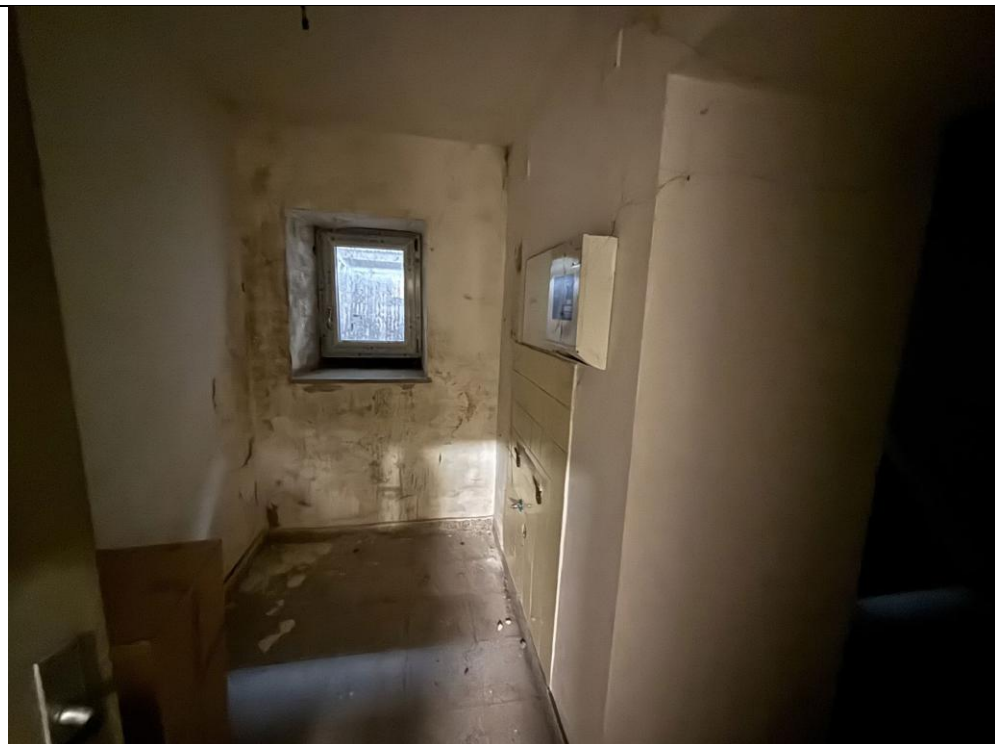
*Bild 7: Ehemaliges Herren-WC.*

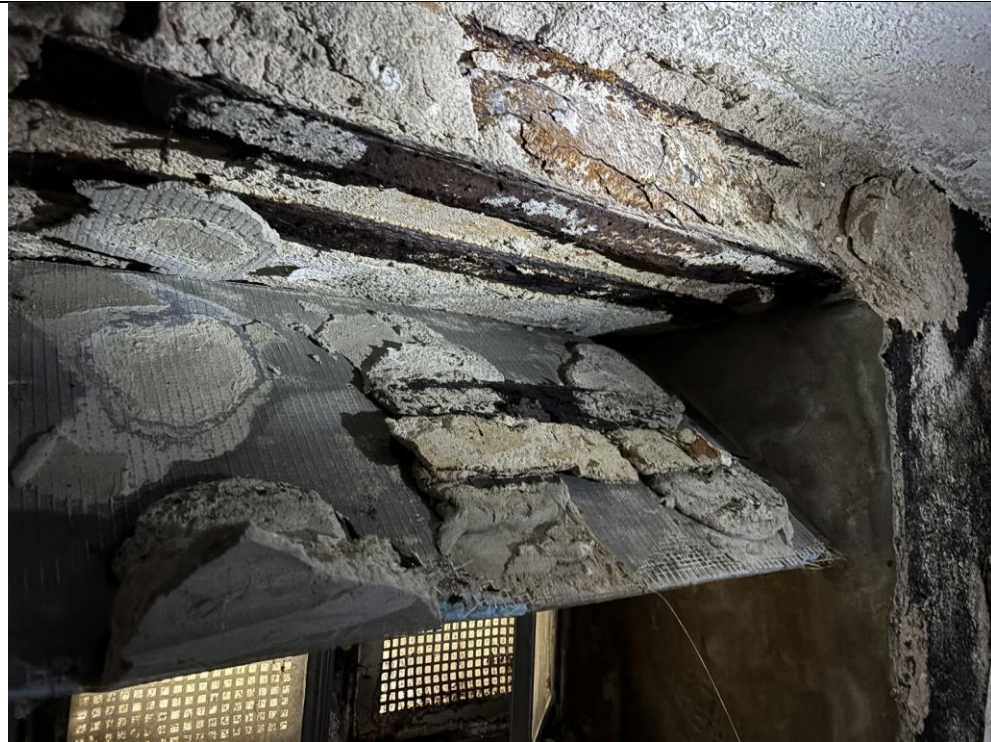
*Bild 8: Schäden an Stahlträgern im Bereich der Fenster.*

- Begutachtung der geschädigten Stahlaulager durch Statiker.
- Freilegen der kritischen Auflagebereiche.
- Sanierung nach Vorgaben des Statikers.

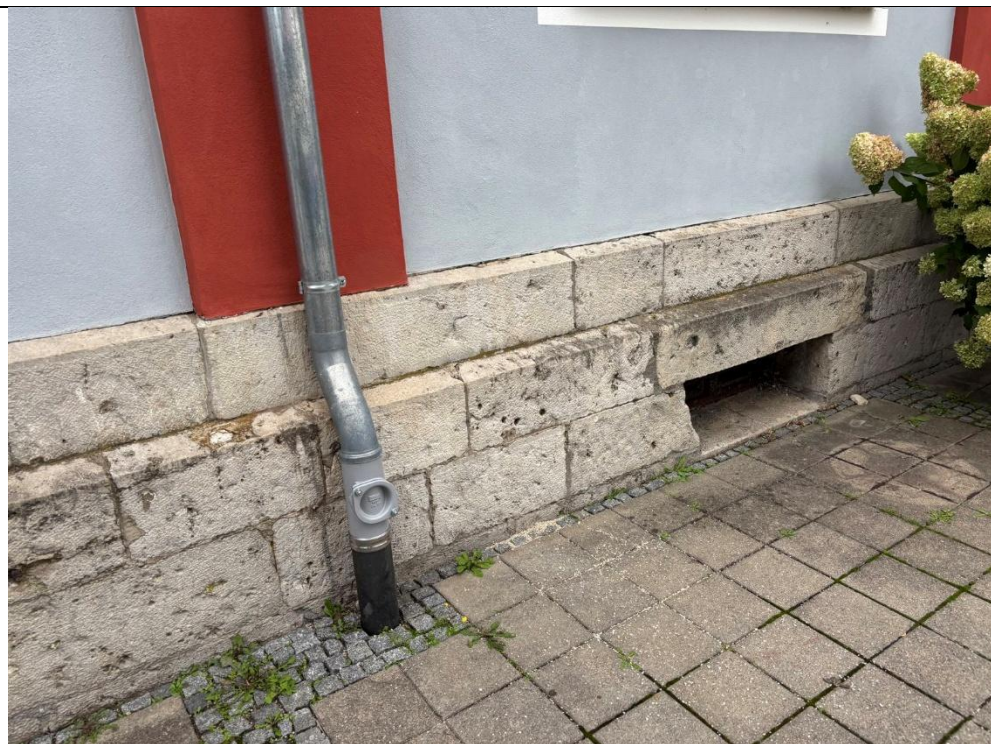
*Bild 9: Sockelbereich des Bahnhofs.*

- Einbringen einer horizontalen Abdichtung nach WTA-Merkblatt 4-10-15/D „*Injektionsverfahren mit zertifizierten Injektionsstoffen gegen kapillaren Feuchtettransport*“ (z. B. Injektionsverfahren), in den zugänglichen und nicht überbauten Bereichen.
- Sanierung oder Ergänzung der Sockelaußenabdichtung (nach Bauteiluntersuchung genauer definierbar!).
- Aufbringen eines sach- und fachgerecht ausgeführten Innenabdichtungssystems nach WTA-Merkblatt 4-6-14/D „*Nachträgliches Abdichten erdberührter Bauteile*“.

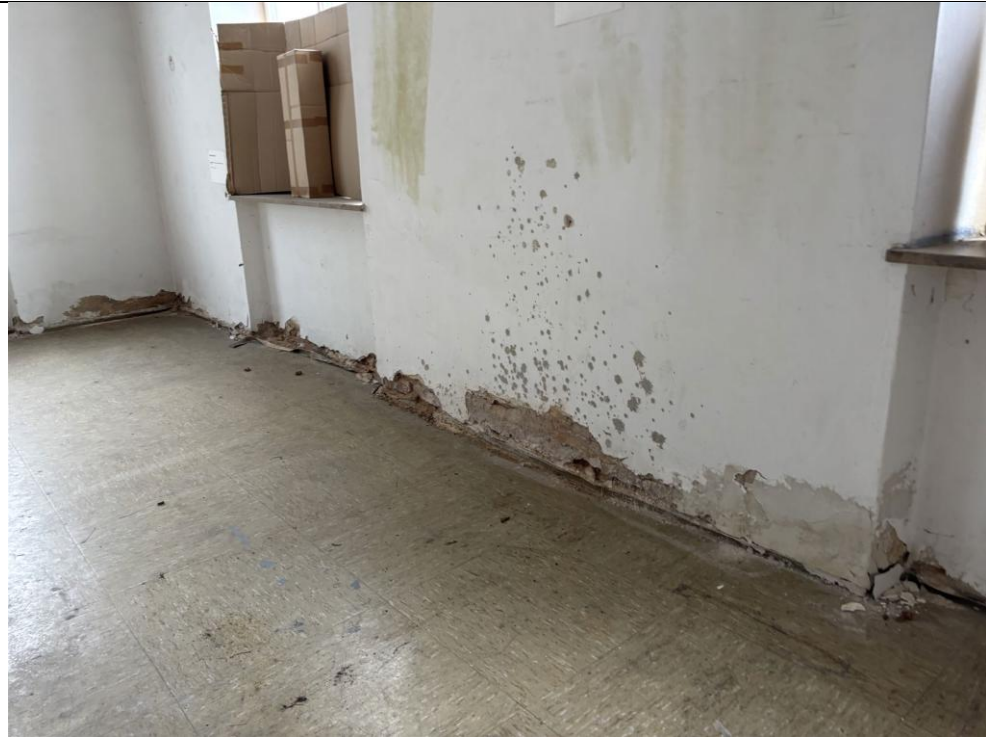
*Bild 10: Alte Speisehalle.*

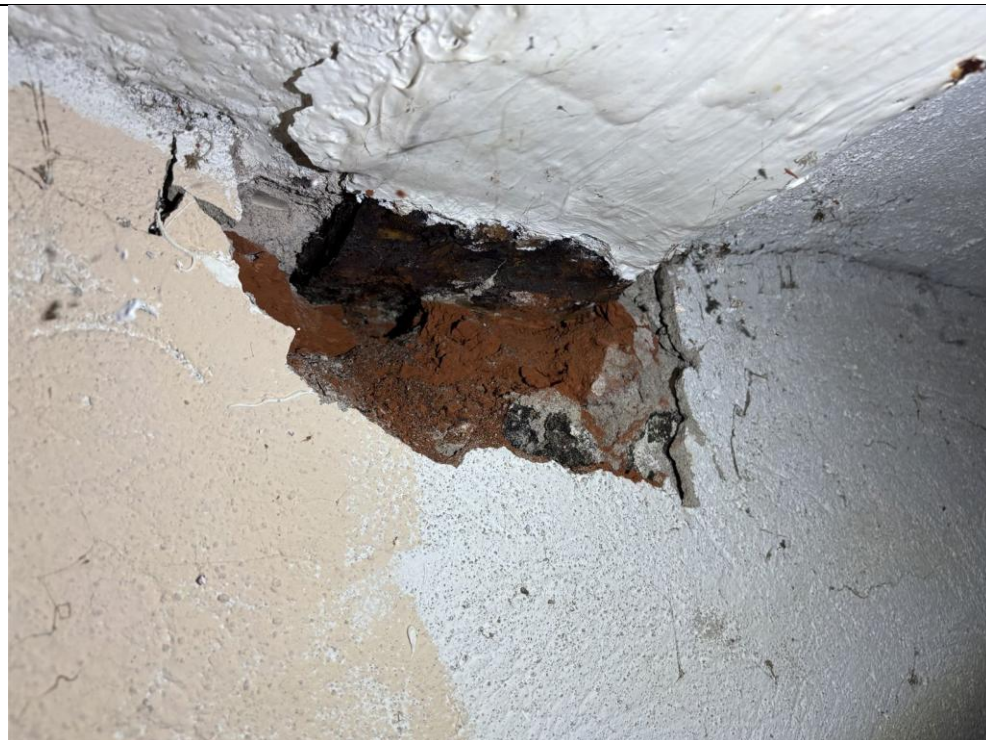
*Bild 11: Stahlträger der Kappendecke.*
