# Gutachten

zur Erhaltungswürdigkeit von Bäumen

**Gutachten Nr.:** 25-0293  
**Gutachtensdatum:** 18.08.2025

Bewertung der Erhaltungswürdigkeit und  
Abschätzung der Auswirkungen eines  
Bauvorhabens auf den Baumbestand,  
Lindau, Holdereggenpark

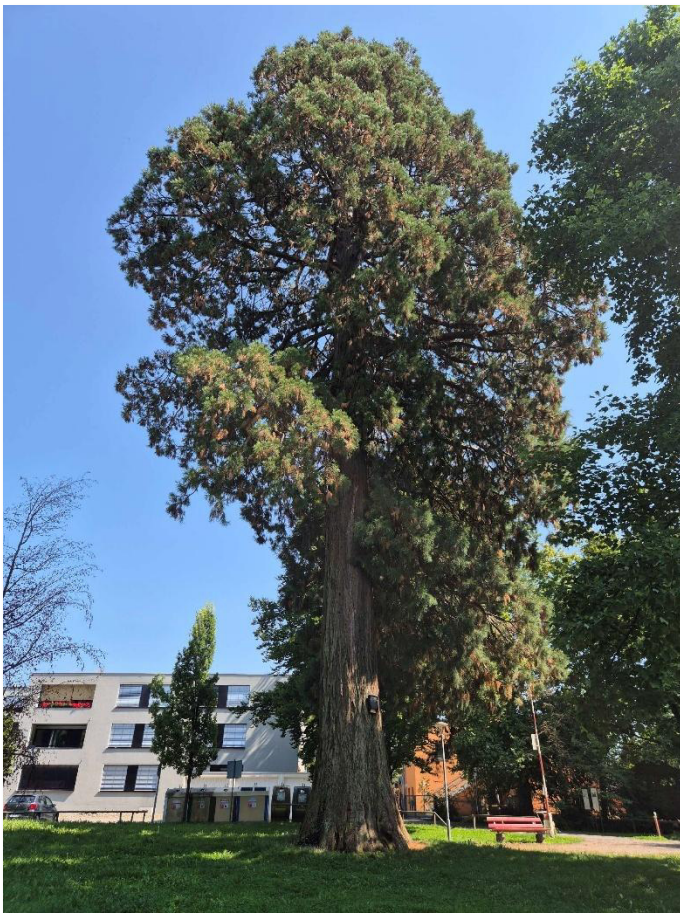
Abb. 3 Mammutbaum 6571

Die beiden Mammutbäume wirken durch ihre mächtigen Stämme mit 685 und 873 cm Umfang und Baumhöhen bis 30 m besonders prägend für den Park. Trotz ihres hohen Alters verfügen sie noch über eine gute Wuchskraft und geringe Schäden. Sie wurden als „sehr erhaltenswerte“ Gehölze eingestuft. Ihr Wurzelschutzbereich gem. DIN 18920 (Krone zuzüglich 1,5 m) befindet sich für Baum 6608 über 13 m und für Baum 6571 über 22 m vom geplanten Baumschutzzaun entfernt, so dass keine Beeinträchtigungen für diese Bäume zu erwarten sind.

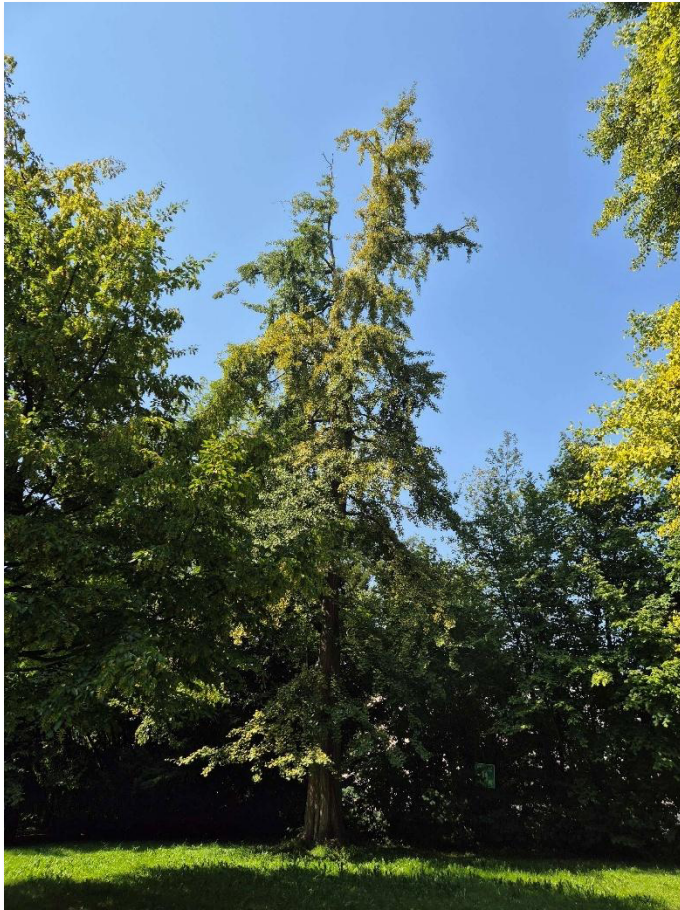
Abb. 4 *Ginkgobaum (Ginkgo biloba), Baum Nr. 6583*

Leider weist der Baum eine stark zurückgehende Vitalität auf, was sich in Kleinblättrigkeit, Totholzbesatz und einer stark aufgerissenen, zurücktrocknenden Krone äußert. Trotz seiner Größe und wichtigen Funktion im Park wurde der Baum nurmehr als „eingeschränkt erhaltenswert“ eingestuft.

Der Baum grenzt mit seinem Wurzelschutzbereich direkt an den geplanten Gehölzschutzzzaun. Hier sollte mit dem Schutzzzaun möglichst weit abgerückt werden, um ggf. auch weiter streichende Wurzeln, die für alte Ginkgobäume besonders typisch sind, vor Ablagerungen und anderen schädigenden Einflüssen zu schützen. Abgrabungen oder Aufschüttungen sind in diesem Bereich nicht geplant (vgl. Kap. 5.2.2).

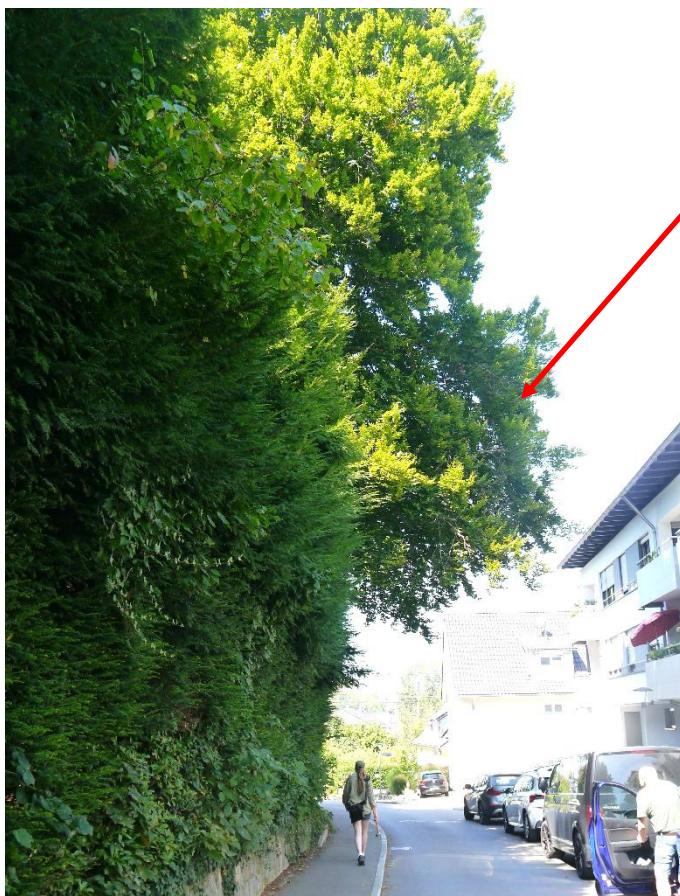
Abb. 5 Gehölz 6577: Rot-Buche (*Fagus sylvatica*)

Die hier stockende Buche überragt den geplanten Gehölzschutzzaun und die bestehende Straße mit ihrer Krone.

Die Krone dieser sehr erhaltenswerten, alten Buche ragt aus dem Park über die hier verlaufende Holdeggengasse

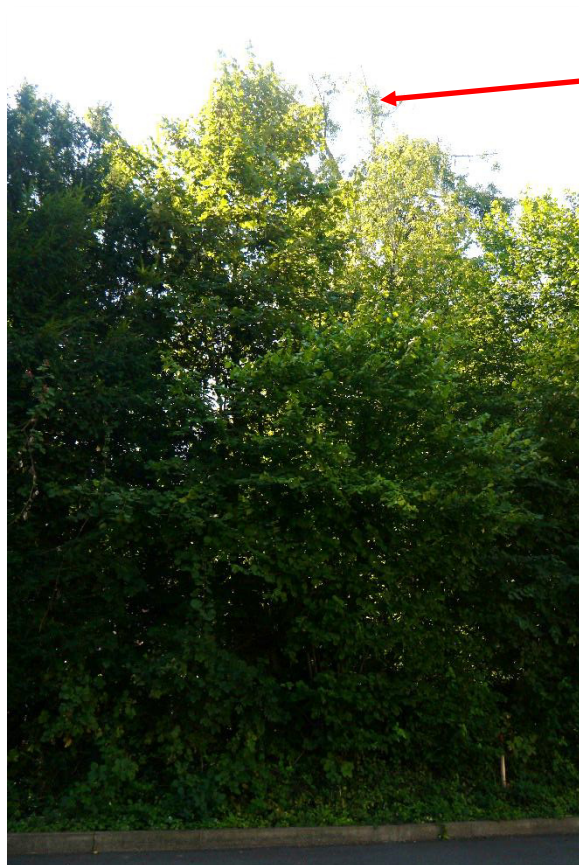
Blickrichtung von der Straße, im Hintergrund ragt die Kronenspitze des Ginkgo heraus. Kann der Gehölzbestand im Vordergrund zumindest teilweise erhalten bleiben, sind keine weiteren Schutzmaßnahmen für den Ginkgo erforderlich.

Bei unvermeidbarer Rodung sollte der geplante Gehölzschutzzaun mindestens bis zur Hangkante versetzt werden.

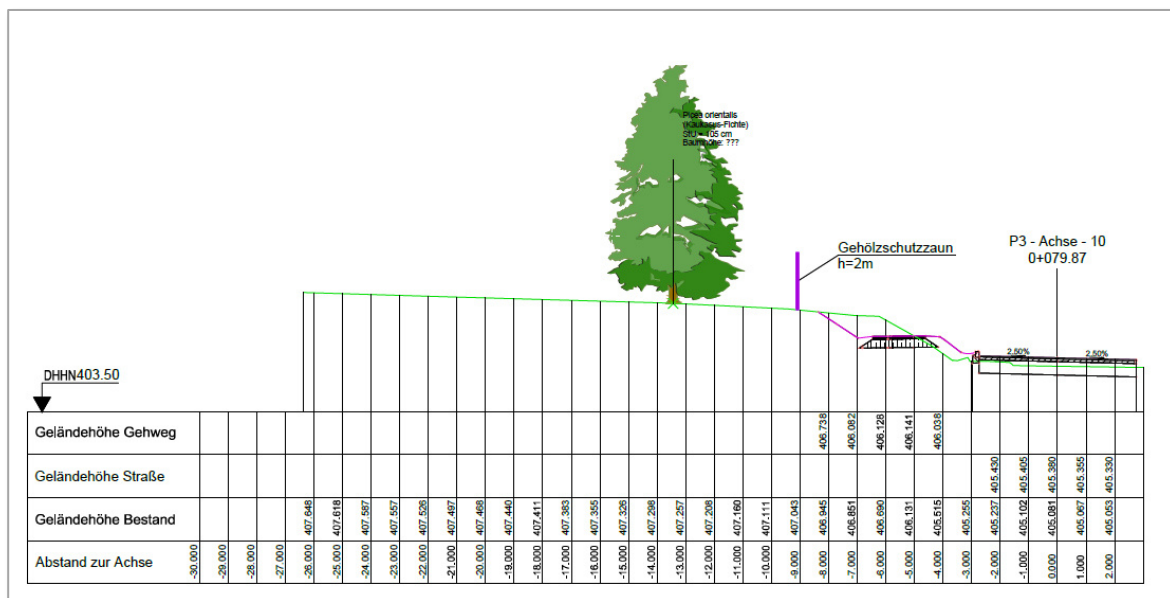
Abb. 9 Schnitt P3 (Unterlage des Vorhabenträgers)

Die hier stockende Kaukasus-Fichte reicht mit ihrem Wurzelschutzbereich gem. DIN 18920 bis an den Gehölzschutzzaun heran. Im Hangbereich ist direkt hinter dem Gehölzschutzzaun, bereits außerhalb des Wurzelschutzbereichs nach DIN 18920, eine Abgrabung geplant. Zum Schutz des weiteren Wurzelbereichs der Fichte, insbesondere vor Austrocknung, sollte die Abgrabungskante während der Baumaßnahme abgedeckt und feucht gehalten werden.

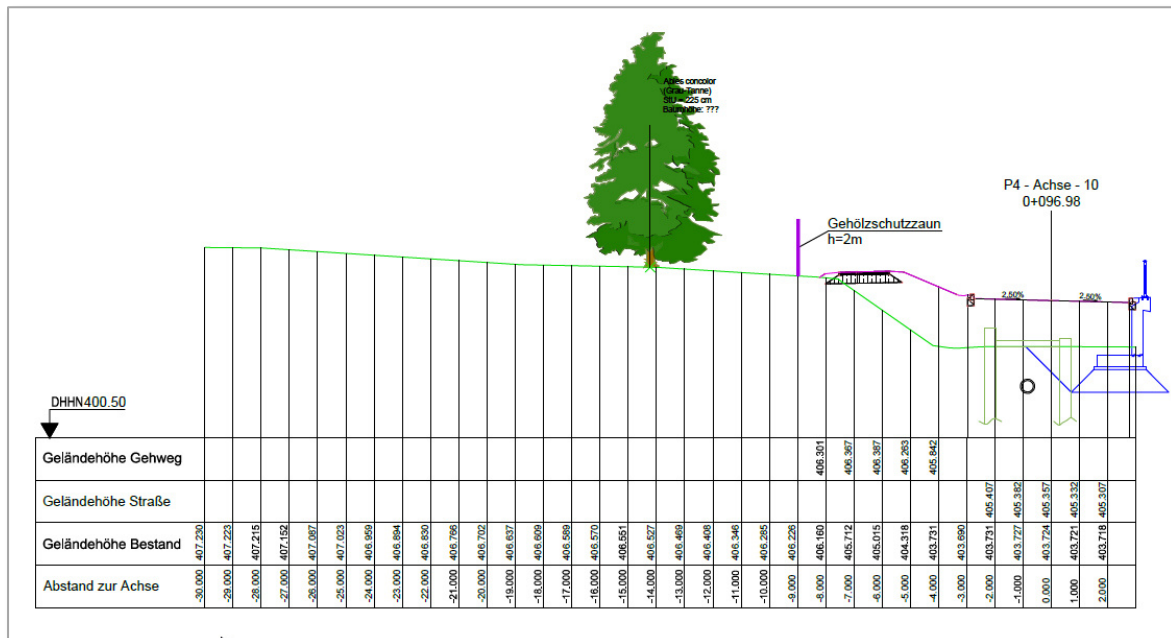
Abb. 10 Schnitt P4 (Unterlage des Vorhabenträgers)

In diesem Bereich steigen geplanter Geh-/Radweg und Straße bereits so stark an, dass nicht mehr abgegraben, sondern aufgeschüttet werden muss. Dies erfolgt in diesem Abschnitt weit außerhalb des Wurzelschutzbereichs gem. DIN 18920. Es sind daher keine zusätzlichen Schutzmaßnahmen erforderlich.

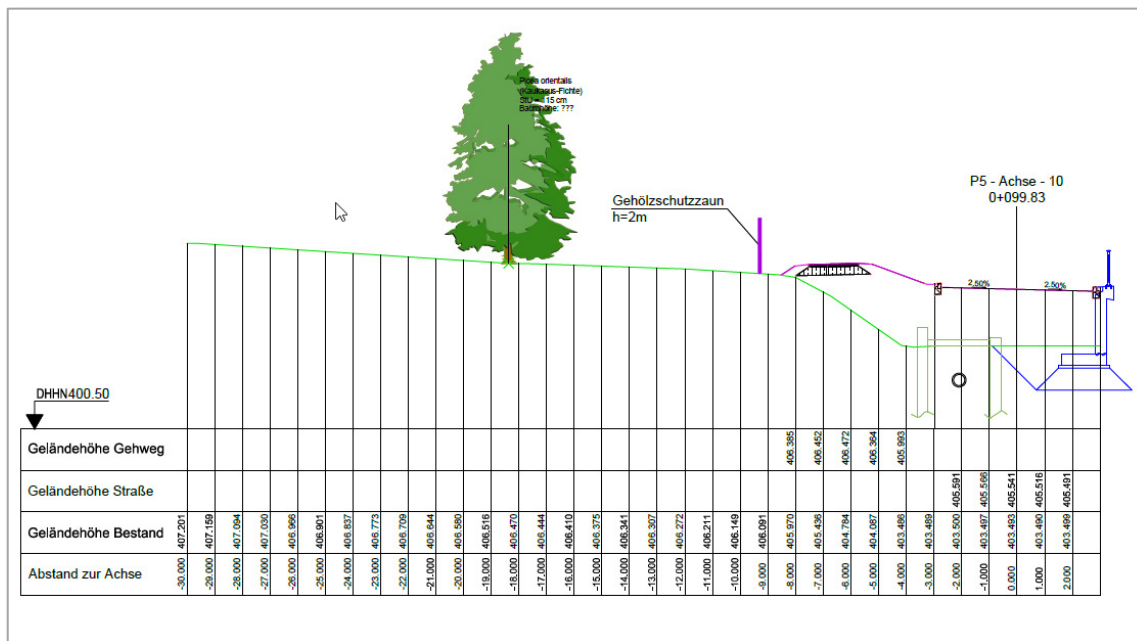
Abb. 11 Schnitt P5 (Unterlage des Vorhabenträgers)

Die hier stockende Kaukasus-Fichte steht so weit vom Gehölzschutzzaun und geplanten Aufschüttungen entfernt, so dass keine Beeinträchtigungen zu erwarten sind.

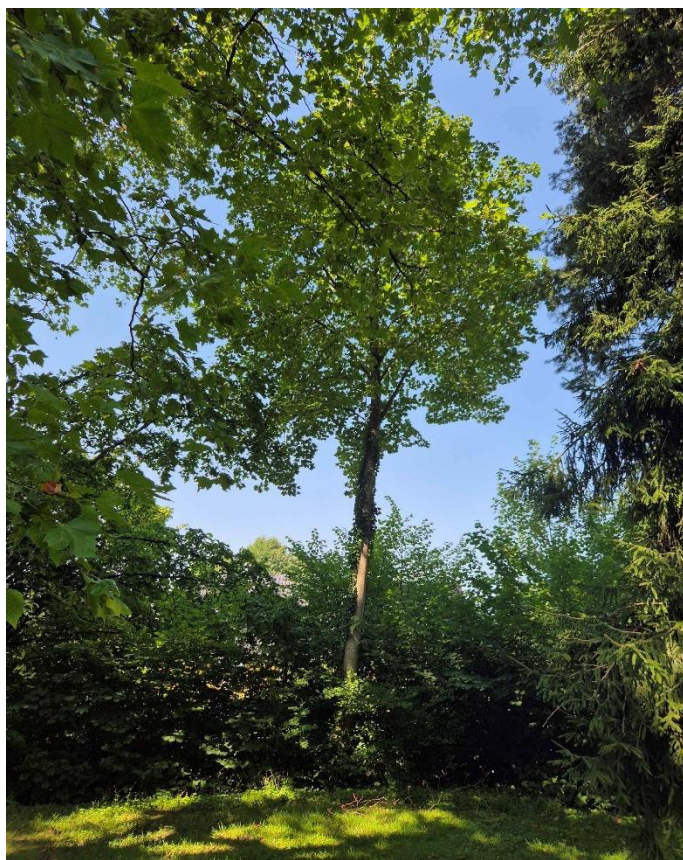
Abb. 12 1419851 (ehem. 6598)

Nicht im Schnitt eingezeichnet, da etwas weiter westlich stockend, befindet sich unmittelbar am geplanten Gehölzschutzzaun ein als erhaltenswert eingestuftes verhältnismäßig junger Berg-Ahorn.

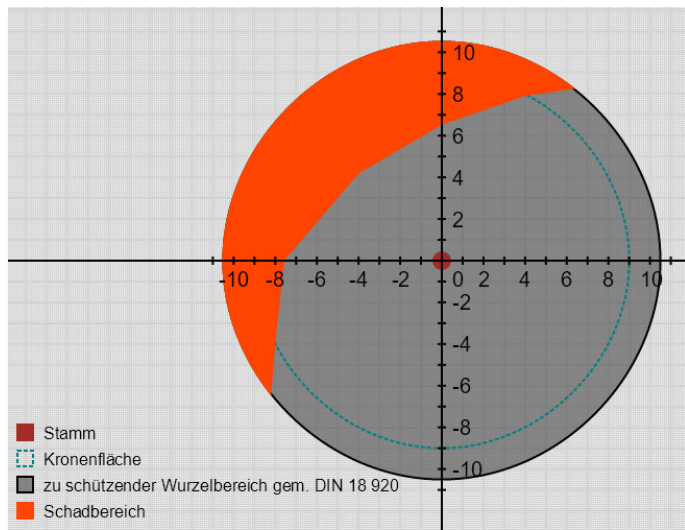
Zeichnerisch ermittelt die Software folgende Werte:

- Kronenfläche 254,5 m<sup>2</sup>
- Wurzelschutzbereich gem. DIN 18920: 346,4 m<sup>2</sup>
- Wurzelverlustfläche 82,6 m<sup>2</sup>
- Anteilige Wurzelverlustfläche: 23,8 %

Geht man von einer gleichmäßigen Wurzelentwicklung in alle Richtungen aus, würde die Platane bei Umsetzung der derzeitigen Planung rund 24 % Wurzelfläche verlieren. Dies würde voraussichtlich zu einer erheblichen Schädigung des Baumes im Wurzelbereich führen, auch wenn die Wurzeln vorab gem. DIN 18920 fachgerecht abgetrennt und vorab mit einem Wurzelvorhang geschützt würden.

Ist dies nicht möglich sollte zur Minimierung von Schäden eine vorsichtige Entfernung der Oberfläche in Handarbeit oder Absaugtechnik erfolgen. Anschließend ist für die Tragschicht

Die Treppe befindet sich ebenfalls im Wurzelschutzbereich der Platane und sollte daher entfallen. Mit und ohne anschließendem Wegebau sind durch die Führung von Fuß-/und Radwegverkehr über den Wurzelbereich des Baumes Schäden an dem Baum zu erwarten, sei es durch die notwendigen Wegebauarbeiten oder auch bei Entfall der Wege durch Tritt und Befahrung und einer damit verbundenen Bodenverdichtung. Wie bereits in Kap. 5.2.4 angesprochen, bietet es sich stattdessen an, den Zugang baumschonend an anderer Stelle vorzusehen.

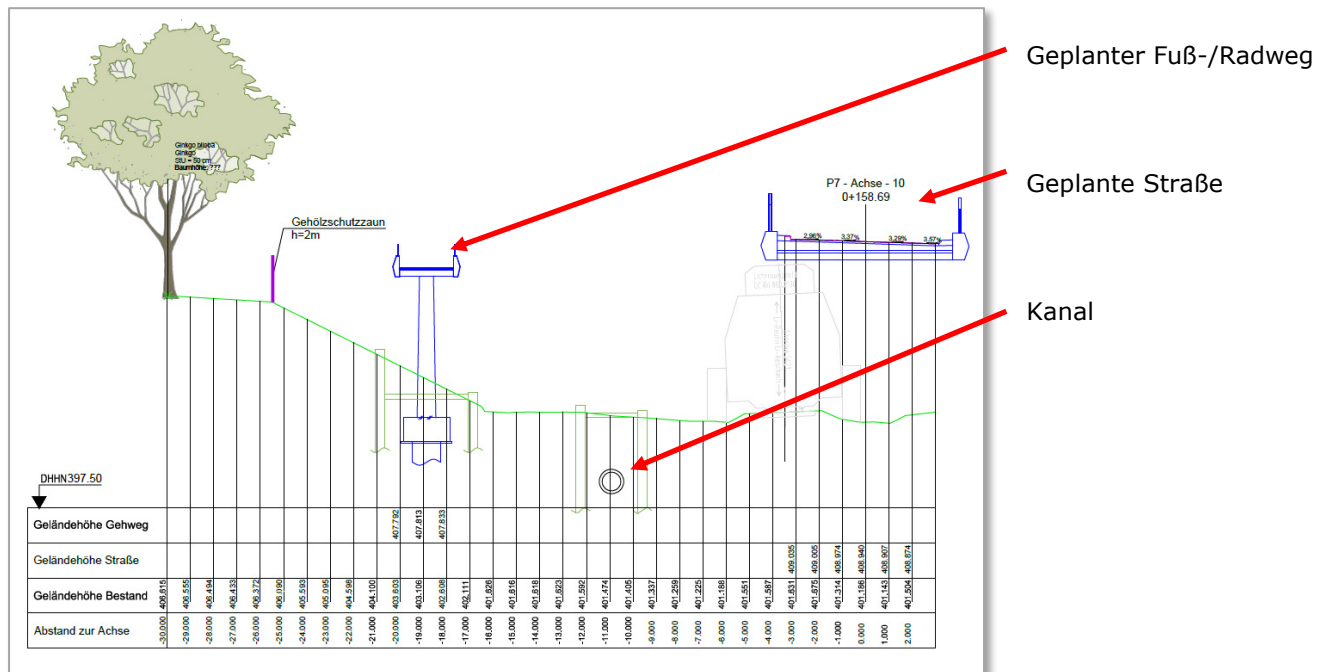
Abb. 14 Schnitt P7 (Unterlage des Vorhabenträgers)

In diesem Bereich befindet sich ein verhältnismäßig junger, als „wenig erhaltenswert“ eingestuftes Ginkgo Baum im Schnittbereich. Die geplanten Fundamentierungen am Hangfuß sind so weit entfernt, dass sie den Baum nicht tangieren. Nach aktuellem Planungsstand sind keine weiteren Schutzmaßnahmen erforderlich.

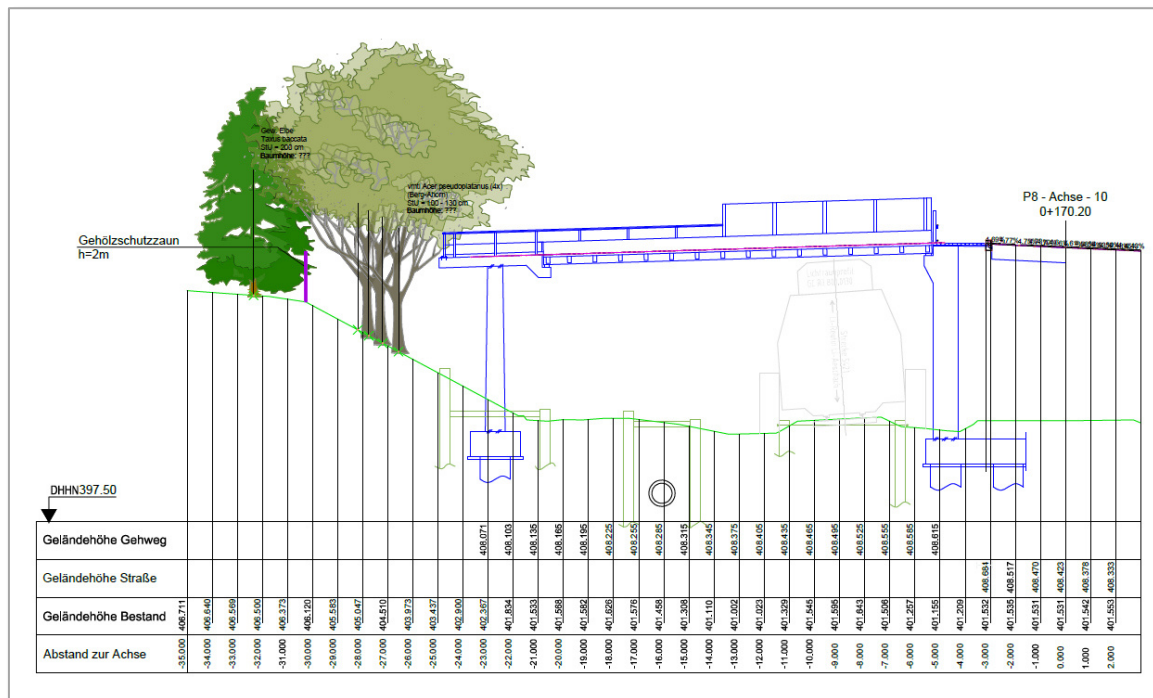
Abb. 15 Schnitt P8 (Unterlage des Vorhabenträgers)

Hier wird im Nahbereich der Bäume der Fuß-/Radweg aufgeständert geführt, wobei im Kurvenbereich (links im Schnitt) eine fundamentierte Säule geplant ist. Zum derzeitigen Planungsstand ist nicht abschließend geklärt, in welchem Umfang an dieser Stelle Fundamentierungen erforderlich sind. Daher sind auch innerhalb des Baumschutzzauns (im Schnitt rechts vom Baumschutzzaun) noch Bäume dargestellt, da sie ggf. erhalten werden können.

Die an der oberen Hangkante stockende Eibe (erhaltenswert) ragt zwar mit ihrem Kronen- und Wurzelschutzbereich über den Gehölzschutzzaun in das Baufeld hinein. Schäden sind hier jedoch nicht zu erwarten, da der eigentliche Eingriffsbereich weit unterhalb des Wurzelbereichs der Eibe liegt.

Würden sich die Fundamentierungsmaßnahmen aber vorallem auf den Hangfußbereich beschränken lassen, sollten die Möglichkeiten eines Erhalts der als „erhaltenswert“ und „sehr erhaltenswert“ eingestuft Bäume weiter geprüft werden.

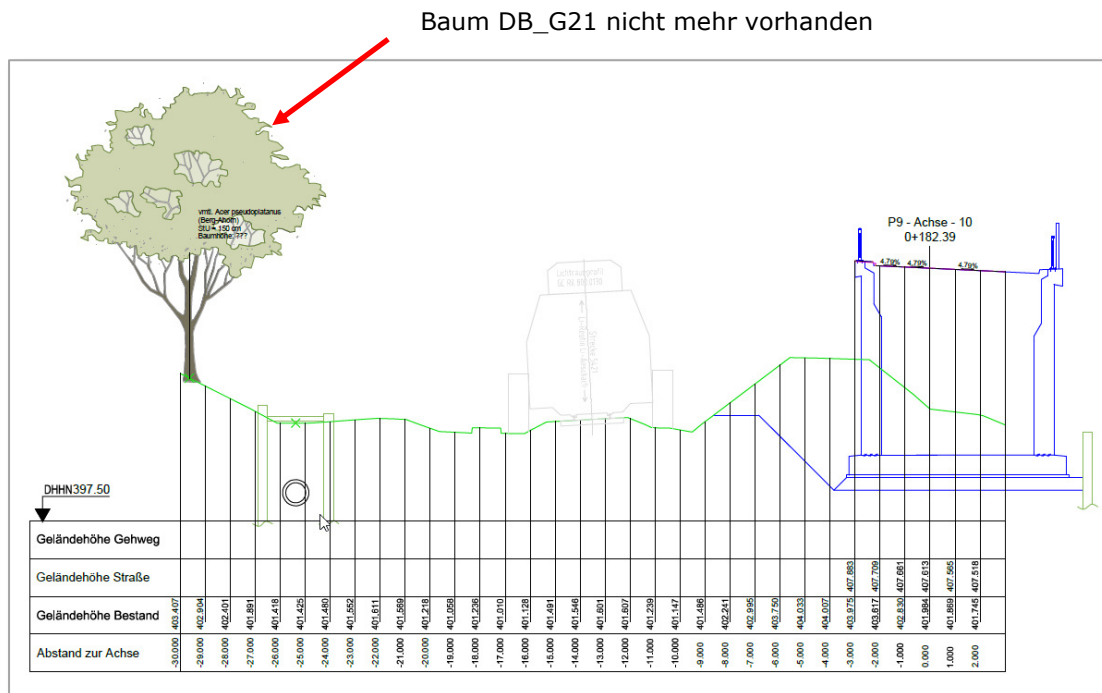
Abb. 17 Schnitt P9 (Unterlage des Vorhabenträgers)

Der letzte Schnitt zeigt den Übergang des Umbaubereichs in den Bestand. Der umverlegte Kanal schließt hier wieder an den Bestand an. Im oberen Teil des Hangs ist ein Baum dargestellt (ehemals DB\_G21). Dieses Gehölz wurde im Gelände nicht mehr gefunden. Es wurden stattdessen andere Gehölze weiter Hang aufwärts erfasst, die jedoch von den Abgrabungen am Hangfuß nicht betroffen sind. Hier sind keine weiteren Maßnahmen zum Schutz von Bäumen erforderlich.
