| <b>Auftrag:</b> | <b>Geotechnischer Bericht</b> |
| <b>DB - Strecke:</b> | <b>5310, Donauwörth – Treuchtlingen</b> |
| <b>Bahn - km:</b> | <b>km 7,750 – 7,791 rdB<br/>km 10,440 – 10,450 rdB<br/>km 23,400 – 23,550 rdB</b> |
| <b>Datum:</b> | <b>01.07.2025</b> |

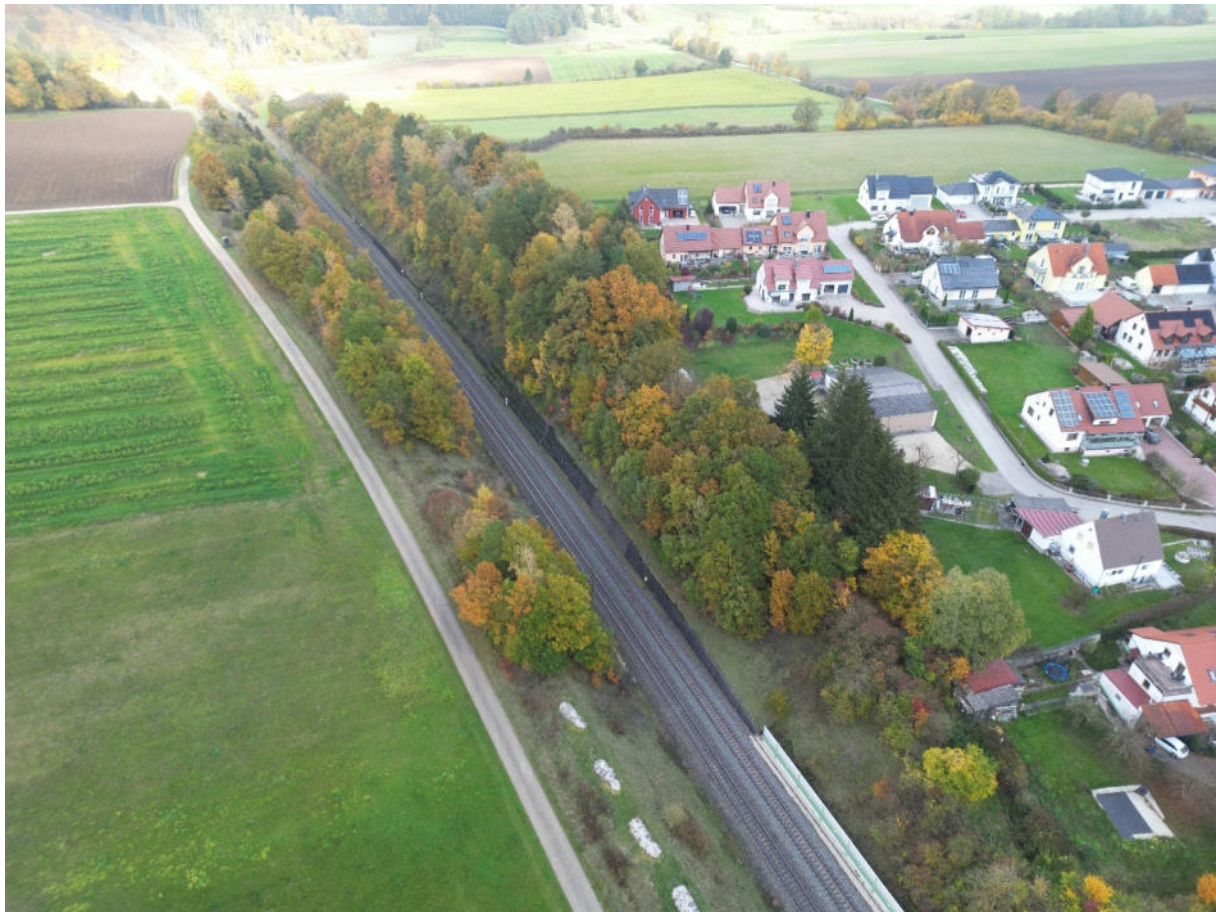
Abbildung 01: Einschnitt bei Weilheim, die Stützmauer km 23,400 – km 23,550 befindet sich im Baumbestand auf der rechten Böschung, (Blick von Südwesten 26.10.2024)

Auf der gesamten Bauwerkslänge finden sich größere Schäden im Bereich der Mauerkrone und der Arbeitsfugen / Betonschichtgrenzen. An drei Stellen kommen diagonale Risse über die gesamte Bauwerkshöhe vor (km 23,460, km 23,472, km 23,505). Die Rissbildung könnte ein Anzeichen eines Versagens der Stützmauer an diesen Stellen aufgrund einer ungenügenden Standsicherheit des Bestandsbauwerkes sein.

Das Bauwerk ist in mindestens zwei Abschnitten von abgerutschtem Material des Oberhanges überschoben (ca. km 23,460 und km 23,530). Auf der Mauervorderseite finden sich entsprechende Schüttkegel. Der Zeitpunkt der Rutschungen läßt sich nicht festlegen, lediglich die jüngste Vergangenheit scheidet mit einiger Sicherheit aus.

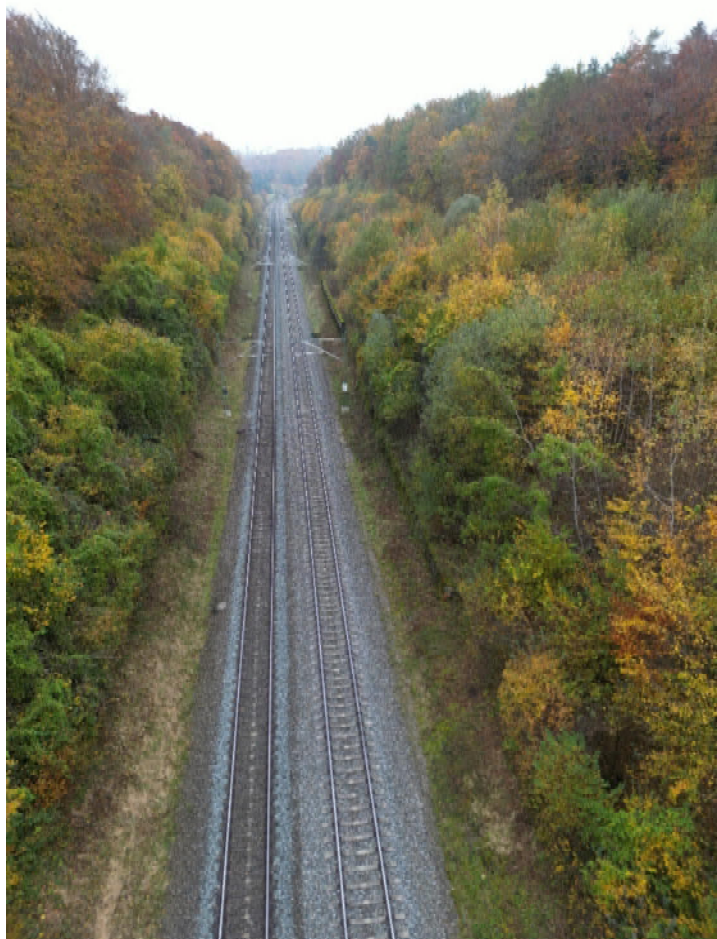
Abbildung 2: Dem Stützbauwerk bei km 7,750 – km 7,791 folgen im gleichen Abschnitt noch weitere Stützbauwerke (Blick von Süden 26.10.2024)

Es zeigen sich größere Abplatzungen im Bereich der Krone, leichtere Schäden an den Arbeitsfugen / Betonschichtgrenzen und massive Schäden an horizontalen und vertikalen Kanten beider Bauwerksenden.

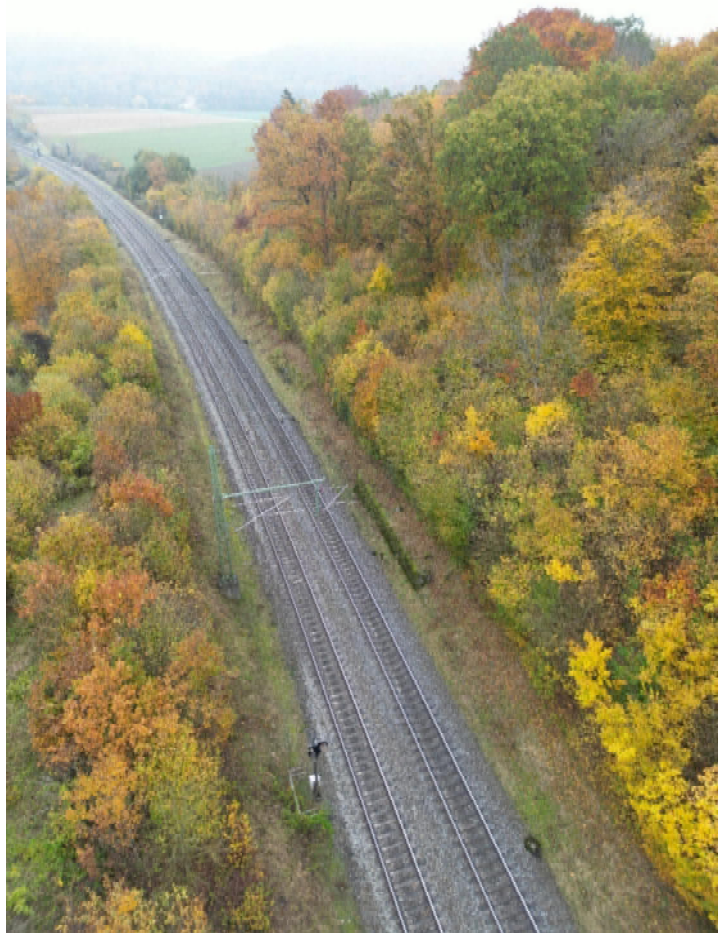
Abbildung 3: Das Stützbauwerk bei km 10,440 – km 10,450 rdB liegt in einer leichten Linkskurve der Strecke (Blick von Westsüdwest 26.10.2024)

Es zeigen sich größere Schäden an den Arbeitsfugen / Betonschichtgrenzen und massiven Schäden der Bauwerksenden, vor allem am südwestlichen Ende.

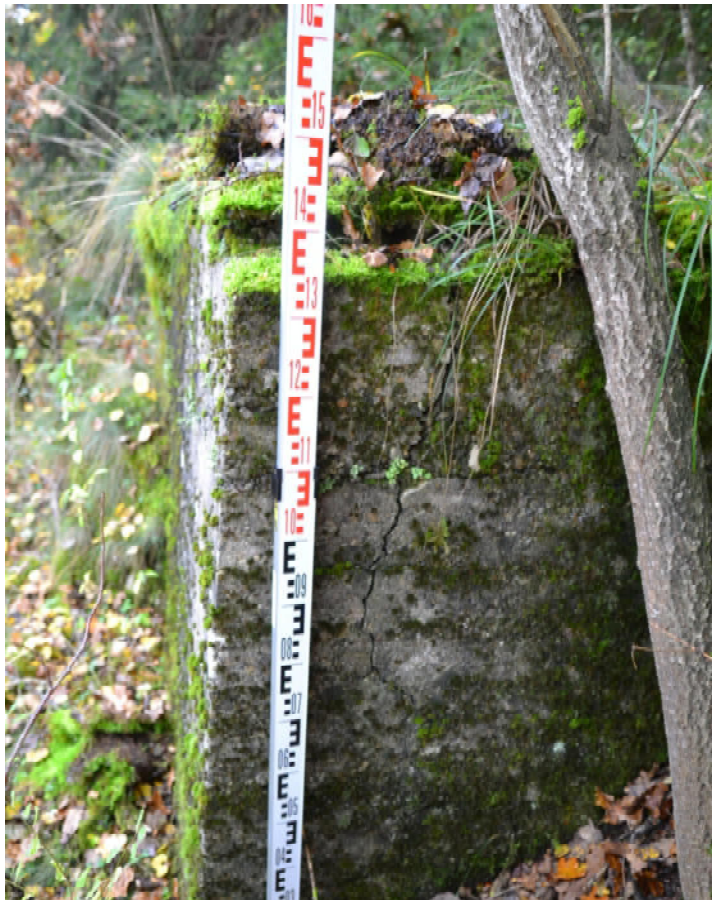
Unterhalb der Stützmauer findet sich an einer Stelle eine ergänzende Hangsicherung in Form einer Betonschalung eines zerrütteten Kalksteinausbisses von ca. 4 m Länge (ca. km 23,439 bis km 23,443) und 1,5 m Höhe an der Vorderkante. Die Oberkante des Bauwerkes ist mit ehemals verbolzten Riffelblechen von je ca. 2 m<sup>2</sup> abgedeckt. Das Bauwerk weist in beiden Flanken über die gesamte Bauwerkshöhe vertikal verlaufende Risse auf, welche auf einen nahezu vollständigen Funktionsverlust der Sicherung schließen lassen.

Abbildung 4: Felssicherungsbauwerk mittels Betonverschalung im Bericht unterhalb der Stützmauer km 23,400 – km 23,550 (Blick von Südwesten 26.10.2024)
