## **Fels- und Hangsicherung (FHS) „Bischofstein“ (FHSBISCH)**

**Strecke 3010 (Koblenz - Perl)  
Bahn-km 28,875 – Bahn-km 29,055 r.d.B**

### **Geotechnische Begutachtung und Standicherheitseinschätzung**

Datum: 12.09.2018

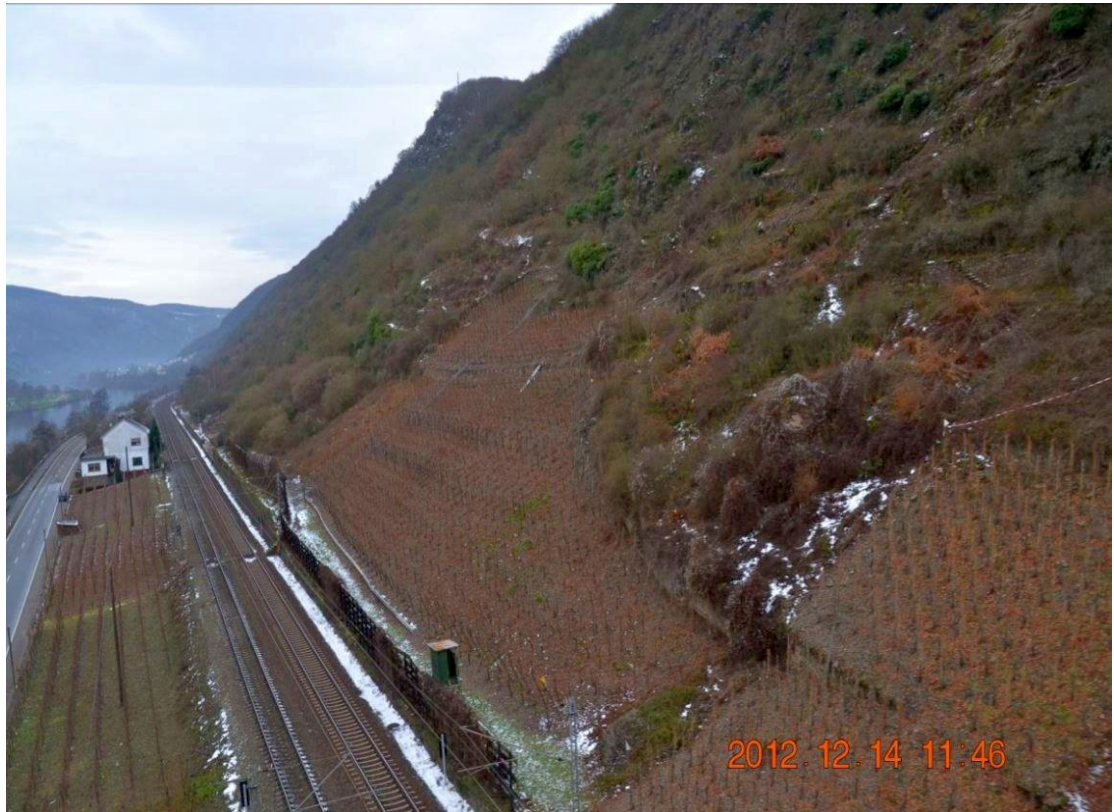
schaftet, an dessen oberer Begrenzung einige Wingertsmauern (Trockenmauern, z.T. in Mörtel) errichtet wurden. Im oberen Bereich treten Felsklippen mit Steilstufen aus der Generalböschung mit Höhen bis etwa 5 m hervor (**Anlage 2, Bilder A1, A2 und A16 bis A24**).

Der nicht bzw. nicht mehr Weinbaulich genutzte Teil des unteren Hanges ab etwa km 28,980 sowie der obere steile Böschungsbereich ist als Unland stark mit Hecken, Sträuchern und kleinen Bäumen überwachsen (**Anlage 2, Bilder A1 und A10 bis A15**).

**Bild A1:** ca. km 28,875 - Generalansicht auf den Untersuchungsbereich, Foto 6 aus [U3]

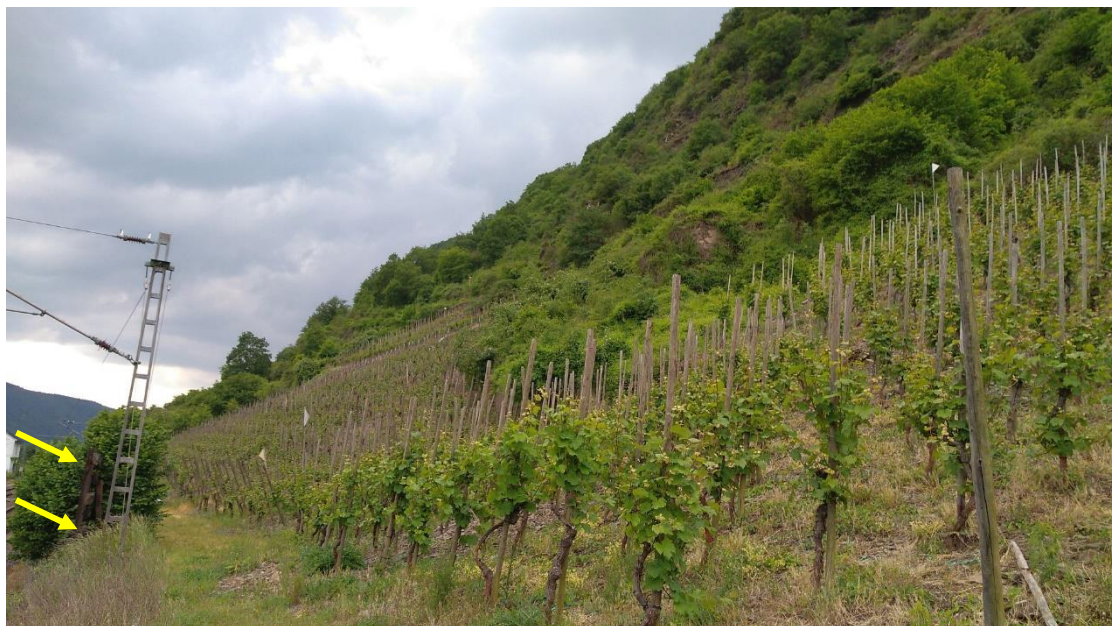
**Bild A2:** km 28,860 (r.d.B.) – Blick auf den Bauanfang, gelber Pfeil: Anfang Holzschwellenzaun bei km 28,875 ca. 7 m hinter Mast 28-26 (r.d.B.), Zaunhöhe ca. 2,50 m

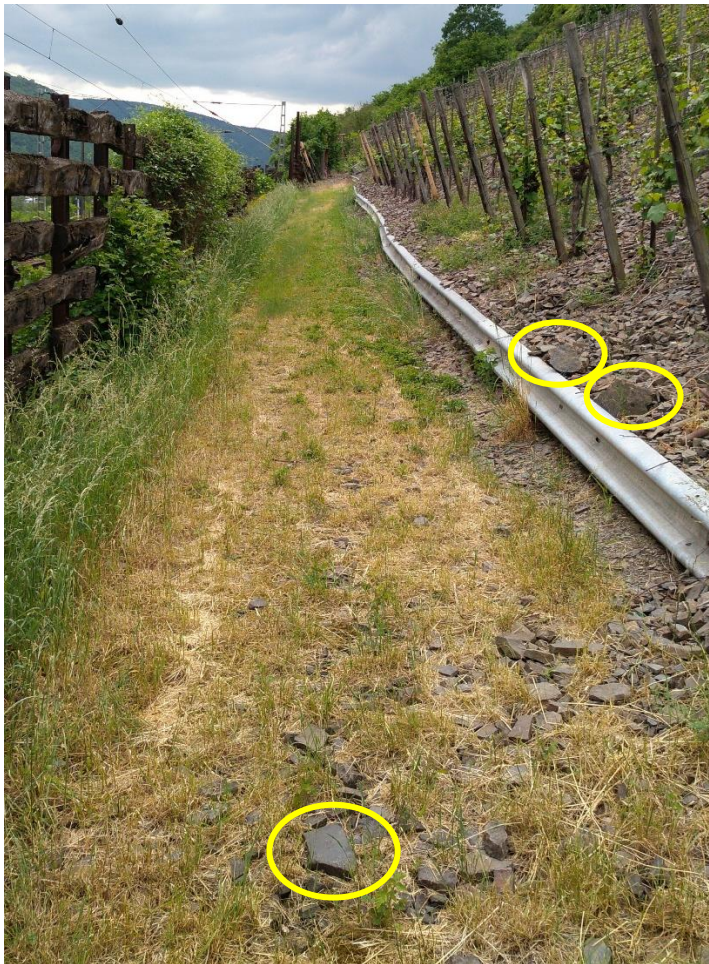
**Bild A3:** ca. km 28,900 (r.d.B.), schmaler Wirtschaftsweg zwischen Holzschwellenschutzzaun und Böschungsfuß mit Leitplanke, Wegbreite ca. 2,0 m, größere Kluftkörper rollen bis zum Weg

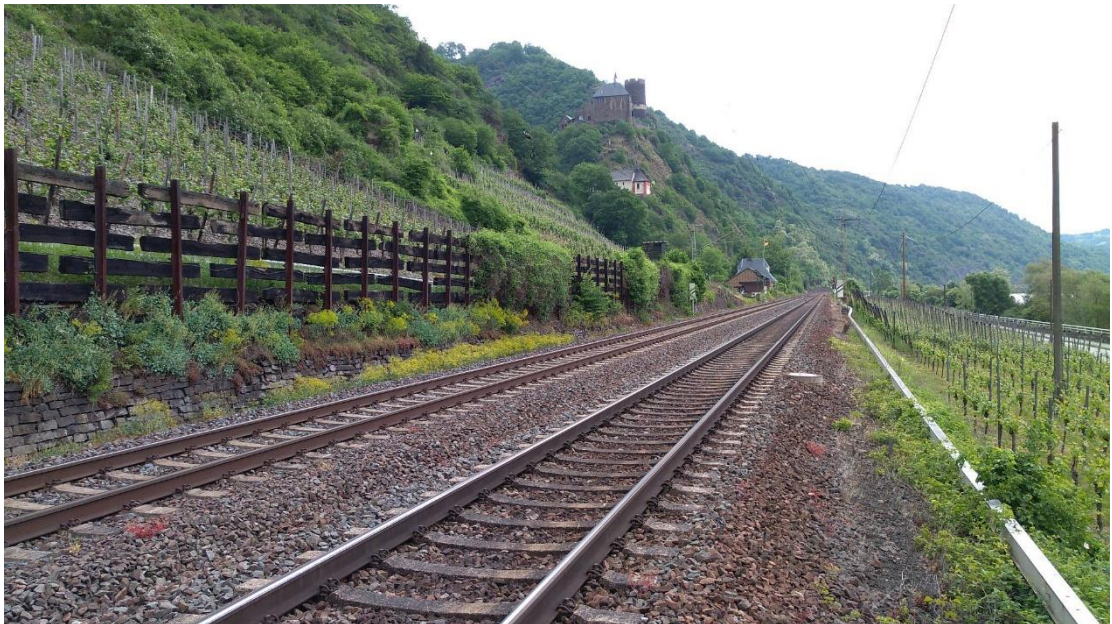
**Bild A4:** ca. km 28,935, Blick entgegen der Kilometrierungsrichtung, kleine Stützmauer am Böschungsfuß, Mauerhöhe bis ca. 0,8 m,

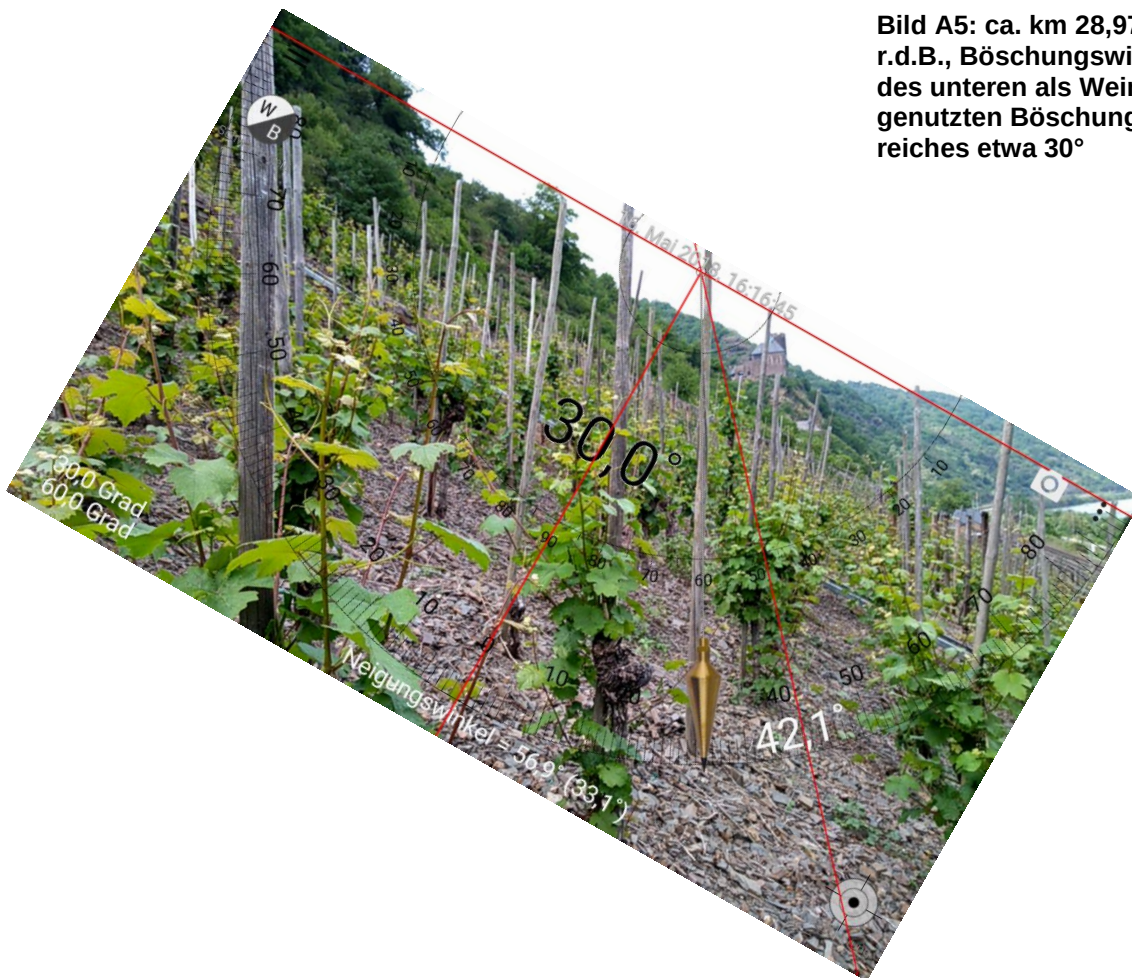
Die Geländehöhe der Gleisanlagen liegt bei etwa 85 m NN. Der Hang steigt kontinuierlich bis auf etwa 230 m NN nach Nordwesten mit einem Generalböschungswinkel zwischen 30° (unterer Bereich) und 50° (oberer Bereich) an. Lokal versteilt sich der Hang an Felsausbissen auf etwa 70° (**Anlage 2, Bilder A5 und A25**).

Bild A5: ca. km 28,970  
r.d.B., Böschungswinkel  
des unteren als Weinberg  
genutzten Böschungsbe-  
reiches etwa 30°

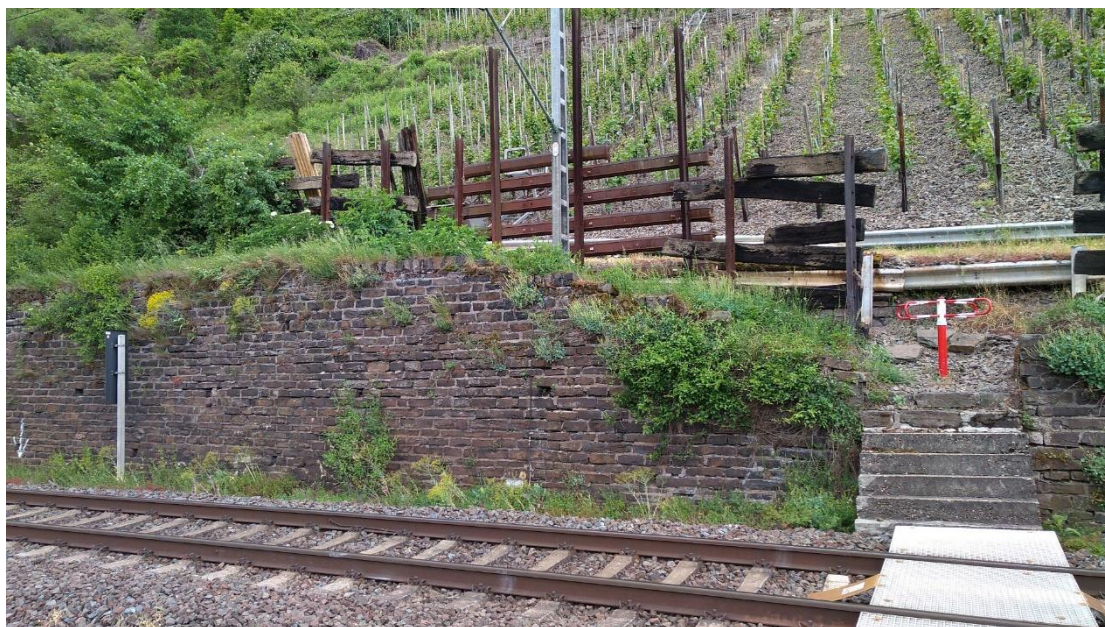
Bild A6: km 28,944, Fußweg über Bahnstrecke, Bildmitte Mast 28-28 (r.d.B.) geschützt durch ein kurzes Stück Stahlschwellenzaun, die Mauerhöhe steigt auf etwa 2,50 m ü. SO an

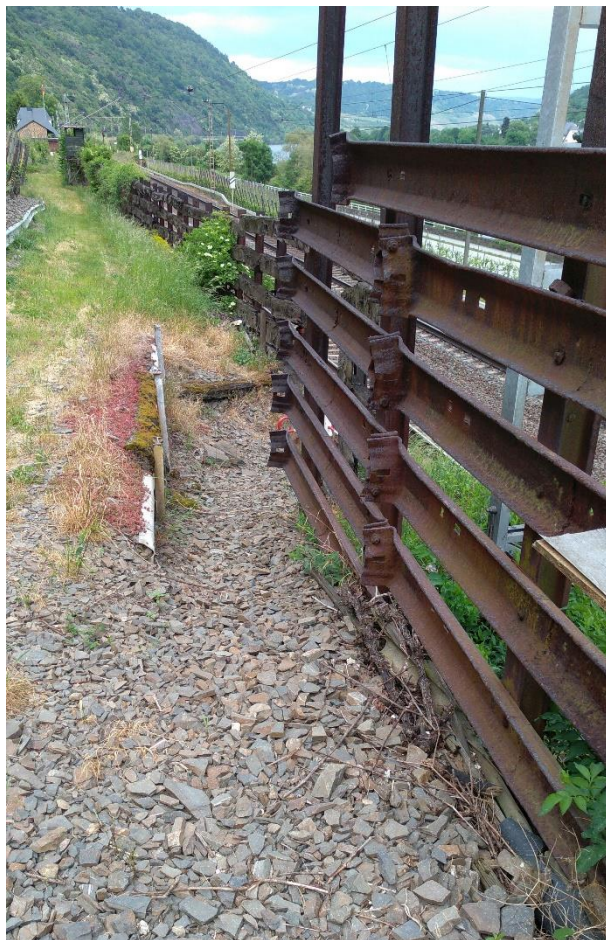
Die Holzschwellen sind vielfach stark verwittert und nicht mehr kraftschlüssig mit den Trägern aus Altschienen verbunden. Die Stahlschwellen, Altschienen und Befestigungsmittel sind bereits stark korrodiert (**Anlage 2, Bilder A7 und A8**).

**Bild A7:** ca. km 28,950 r.d.B., Blick entgegen der Kilometrierungsrichtung, Stahlschwellenzaun, Höhe ca. 2 m, Altschienen, Schwellen und Befestigungsmittel sind bereits stark korrodiert

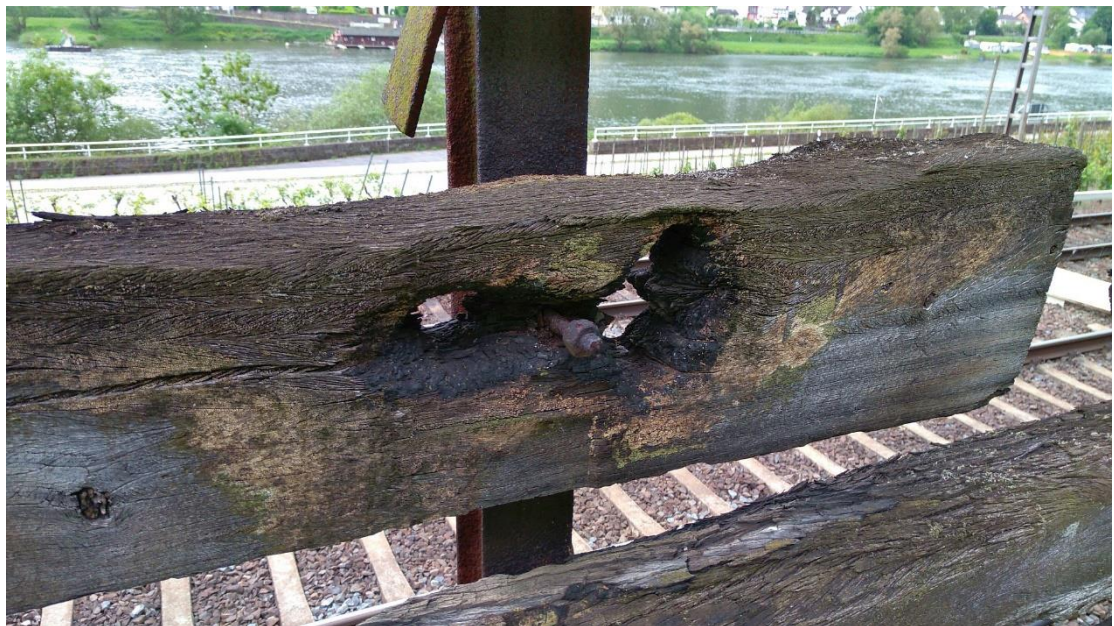
**Bild A8:** ca. km 28,900 (r.d.B.), Holzschwellen sind vielfach stark verwittert und nicht mehr kraftschlüssig mit den Trägern aus Altschienen verbunden

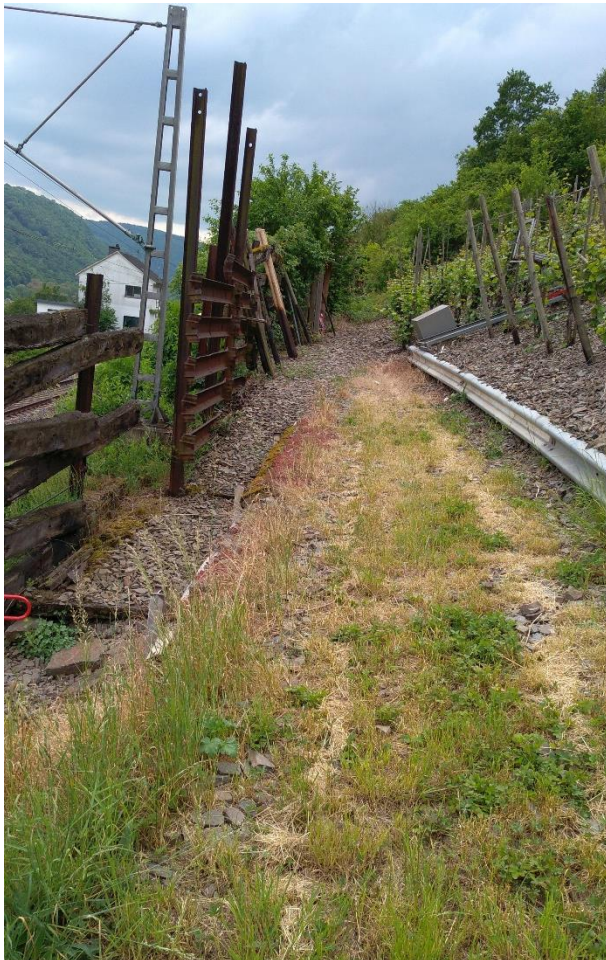
**Bild A9: ca. km 28,940  
r.d.B., Blick in Kilometrie-  
rungsrichtung, am Ende  
der Leitplanke ist ein Lift  
zur Weinbergbewirtschaf-  
tung installiert**

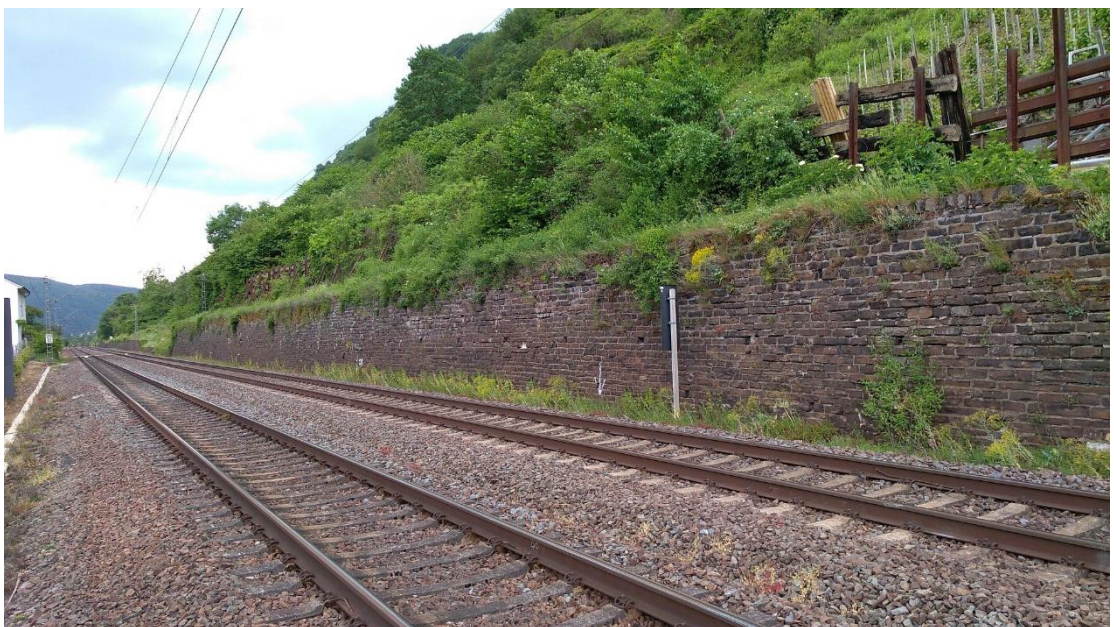
**Bild A10: ca. km 28,950 r.d.B., Blick in Kilometrierungsrichtung auf die Stützmauer bis zum Bau-  
ende, linker Bildrand ehem. Bahnhofsgebäude Bf Burgen bei ca. km 29,050**

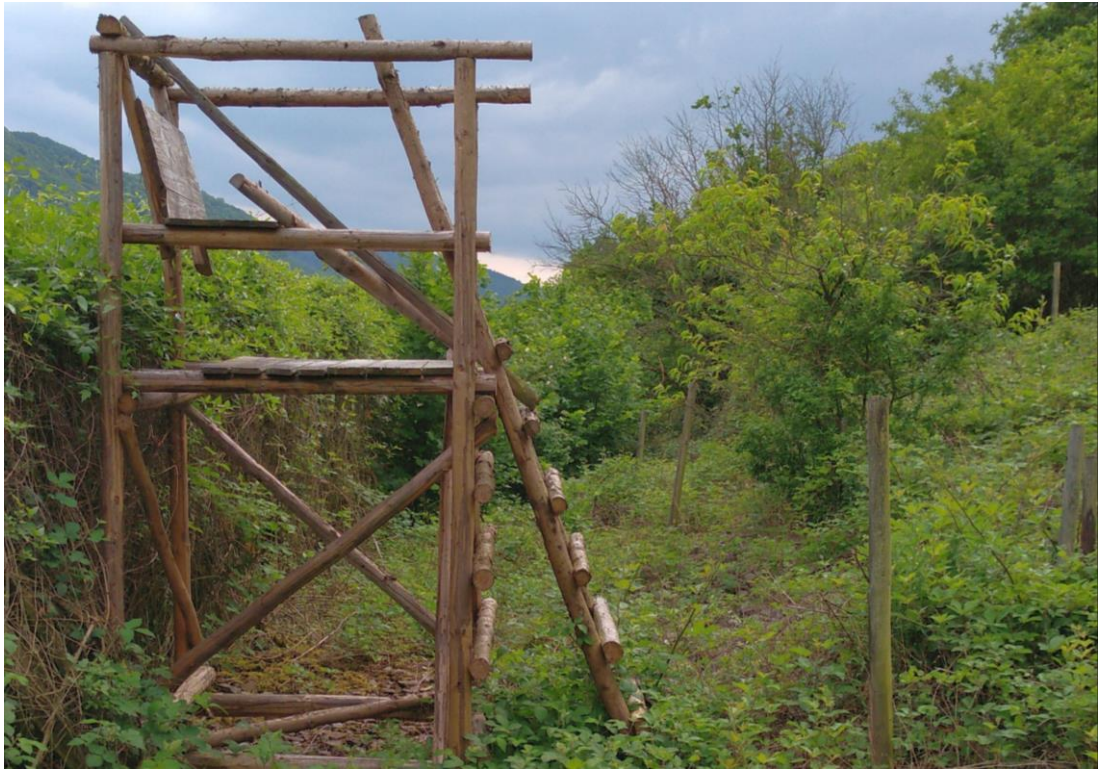
Die Tonschiefer sind mit Trennflächenabständen von einigen Millimeter bis meist mehrere Zentimeter gem. DIN EN ISO 14689 als feinlaminirt bis engständig einzustufen. Es bilden sich schiefrige bis dünnplattige kleine (Kantenlänge 6 m bis 200 mm) bis mittlere (Kantenlänge 200 ... 600 mm) Kluftkörpergrößen aus. Diese Kluftkörper zerfallen beim Aufprall meist entlang der Schieferungsebene in dünne Platten (**Anlage 2, Bild A11**).

**Bild A11:** ca. km 28,980 r.d.B., Blick in Kilometrierungsrichtung, Bereich hinter Holzschwellenzaun wird derzeit nicht mehr bewirtschaftet und ist bis zum Bauende dicht bewachsen

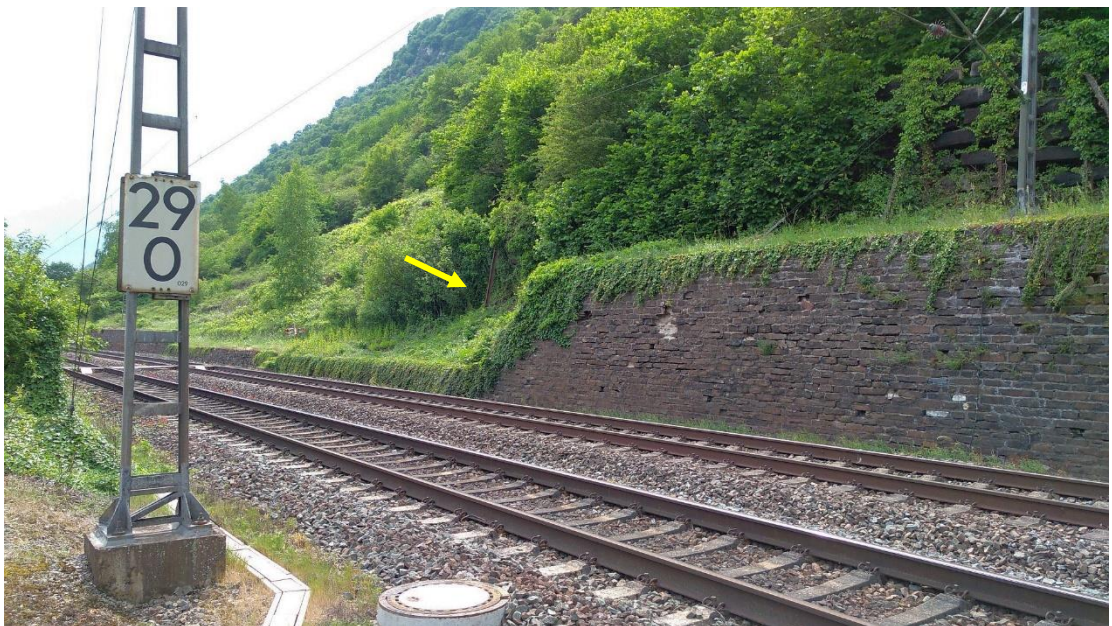
**Bild A12:** km 29,029, Mast 29-1 (l.d.B.) und Mast 29-2 (r.d.B.), bei ca. km 29,040 reduziert sich die Mauerhöhe auf etwa 0,5 m , gelber Pfeil: bei ca. km 29,055 Ende des Baubereiches und des Holzschwellenschutzzauns r.d.B.

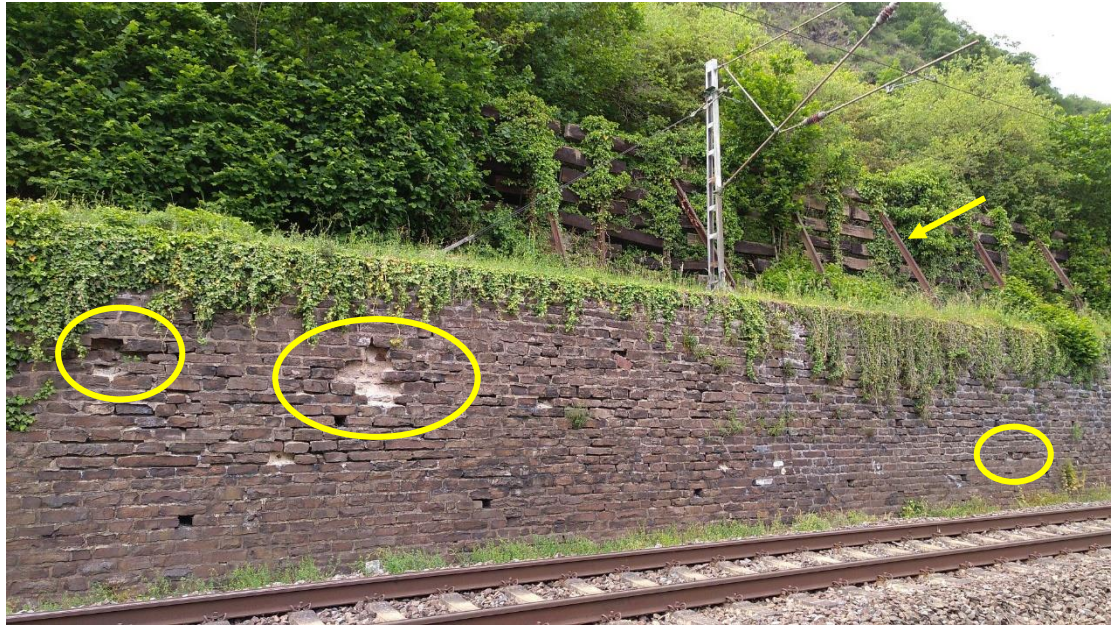
Als Schutz gegen Steinschlag wurde im gesamten Untersuchungsabschnitt ein Holzschwellenzaun oberhalb der Stützmauer mit Altschienen als Träger errichtet. Die Zaunhöhe liegt bei etwa 2,0 – 2,5 m. Beim Fußwegübergang (km 28,944) ist der Schutzzaun im Bereich des Oberleitungsmastes 28-28 (r.d.B.) mit Stahlschwellen ausgebildet (**Anlage 2, Bilder A6 und A7**). Im letzten Zaunabschnitt wurden zur Stabilisierung der Träger talseitig noch Stützen aus Altschienen verbaut (**Anlage 2, Bild A13**).

Die Stützmauer weist keine Verformungen und nur einige lokale Ausbruchstellen des Verblendmauerwerkes auf (**Anlage 2, Bild A13**).

**Bild A13:** ca. km 29,030 r.d.B., Mast 29-2, Holzschwellenzaun ist mit Altschienen talseitig abgestützt, Stützmauer weist lokal Ausbruchstellen des Verblendmauerwerks auf

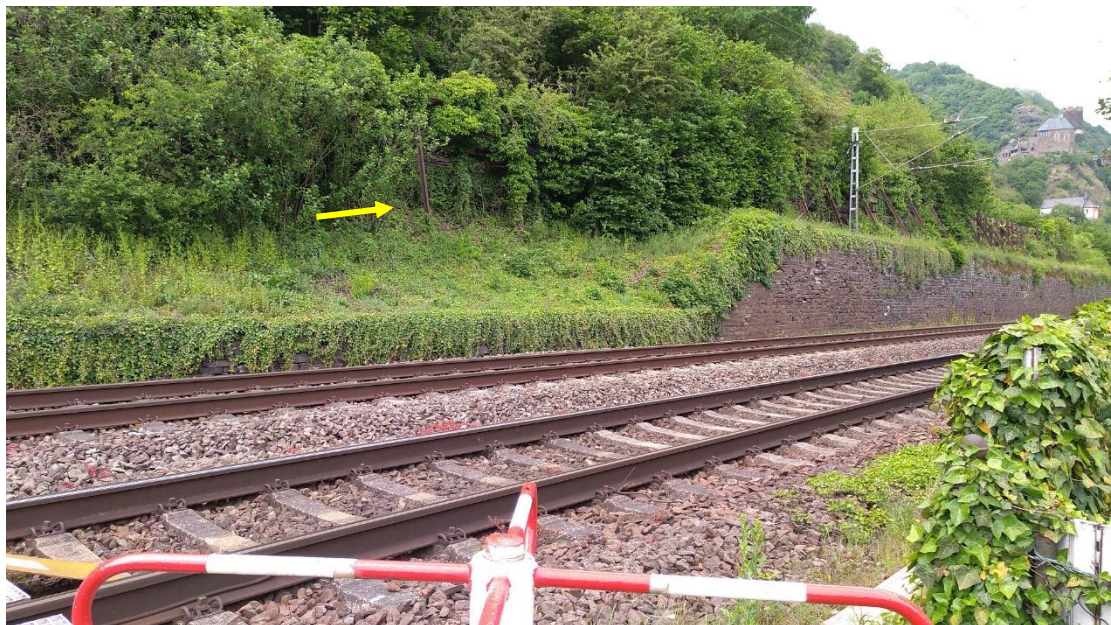
**Bild A14:** ca. km 19,060, BÜ Fußweg (Drehkreuz) mit Blick auf das Bauende bei km 29,055 r.d.B., gelber Pfeil: Ende des Holzschwellenschutzzauns r.d.B.

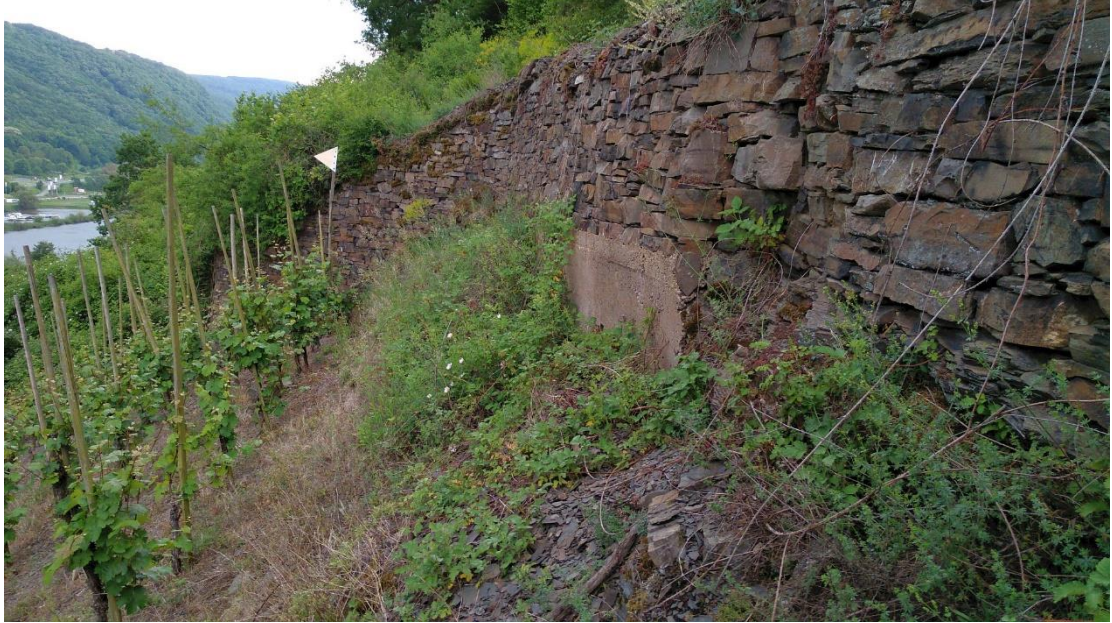
**Bild A15:** ca. km 29,970 (r.d.B.), Trockenmauer am oberes Ende des Weinbergs, teilweise mit Beton ausgebessert, Mauerhöhe bis ca. 2 m, Mauer ist auf ausbeißendem Fels gegründet

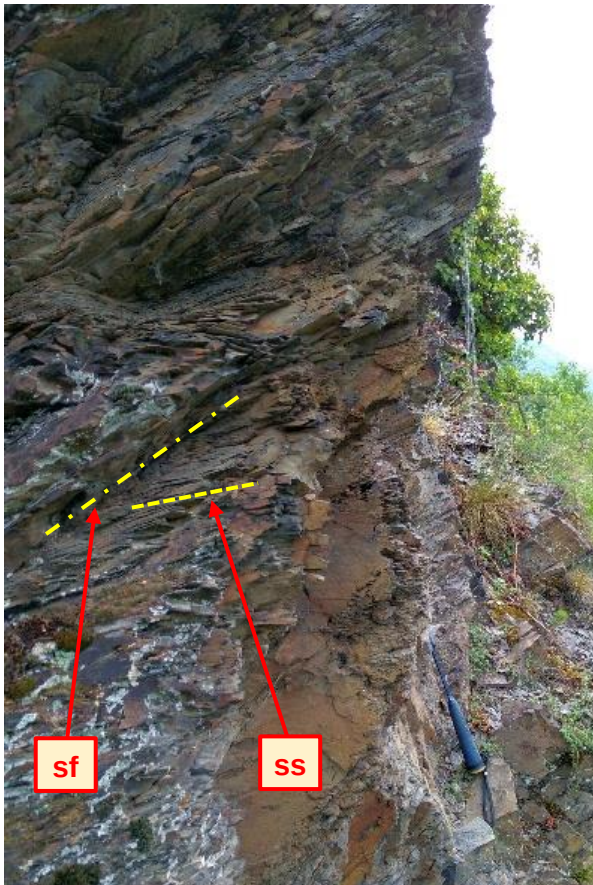
Wie im **Bild 2** erkennbar und dort als schwarze Linie dargestellt, quert in dieser Hauptstreichrichtung (SSW - NNO) eine **Tektonische Störung** den Hang etwa an der oberen Grenze des Weinberges (**Anlage 2, Bilder A16 und A17**).

Die **Schicht- und Schieferungsflächen** (ss /sf) weisen im Allgemeinen eine annähernd gleiche hangeinwärts orientierte Einfallrichtung  $\pm$  nach Westen ( $260^\circ \dots 275^\circ$ ) auf. Die Schichtflächen ss fallen mit  $15 \dots 20^\circ$  etwas flacher als die Schieferungsflächen mit  $\pm 30^\circ$  ein (**Anlage 2, Bilder A16, A21 und A22**).

Im Mittelteil des Hanges wurden im tektonisch gestörten Bereich auch gefaltete und ge-bogene Strukturen festgestellt (**Anlage 2, Bilder A16, A17 und A19**).

**Bild A16:** ca. km 29,960 (r.d.B.), etwa 50 m oberhalb der Bahntrasse, senkrechte Felsklippe mit teils gestörten Lagerungsverhältnissen innerhalb der sog. „Nellenköpfchen-Schichten“, Schichtung ss und Schieferung sf fallen hangeinwärts ein ( $\pm$  nach Westen)

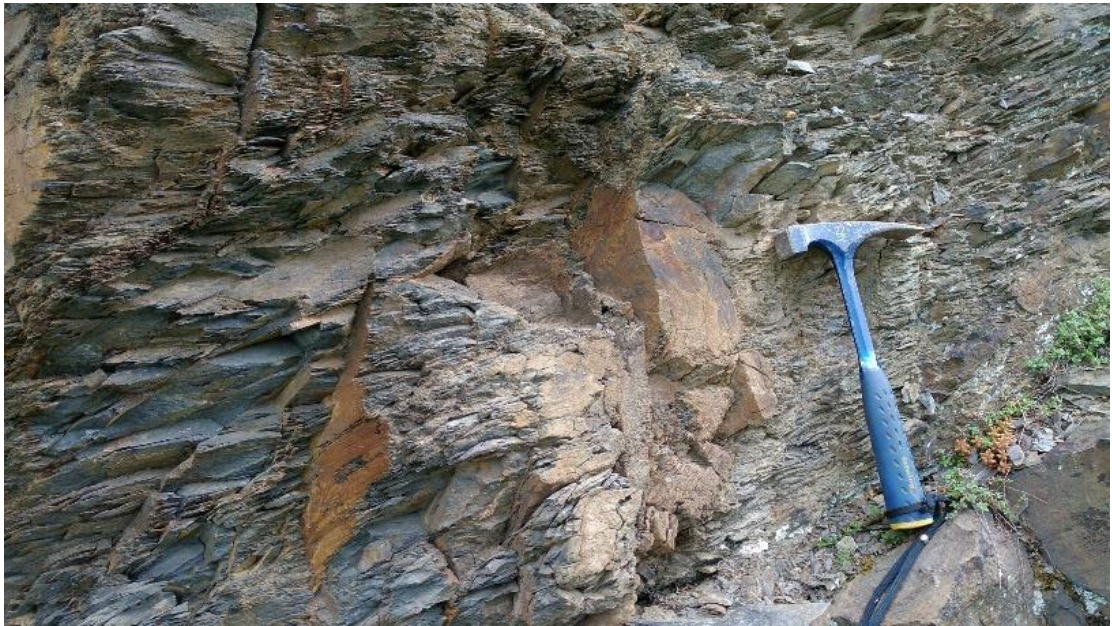
**Bild A17:** ca. km 29,950 (r.d.B.), etwa 60 m oberhalb der Bahntrasse, Bereich einer tektonischen Störung, unregelmäßige und gestörte Wechsellagerung von dünnplattigen bis laminierten Tonschiefern und bankigen Sandsteinen, z. T. quarzitisch

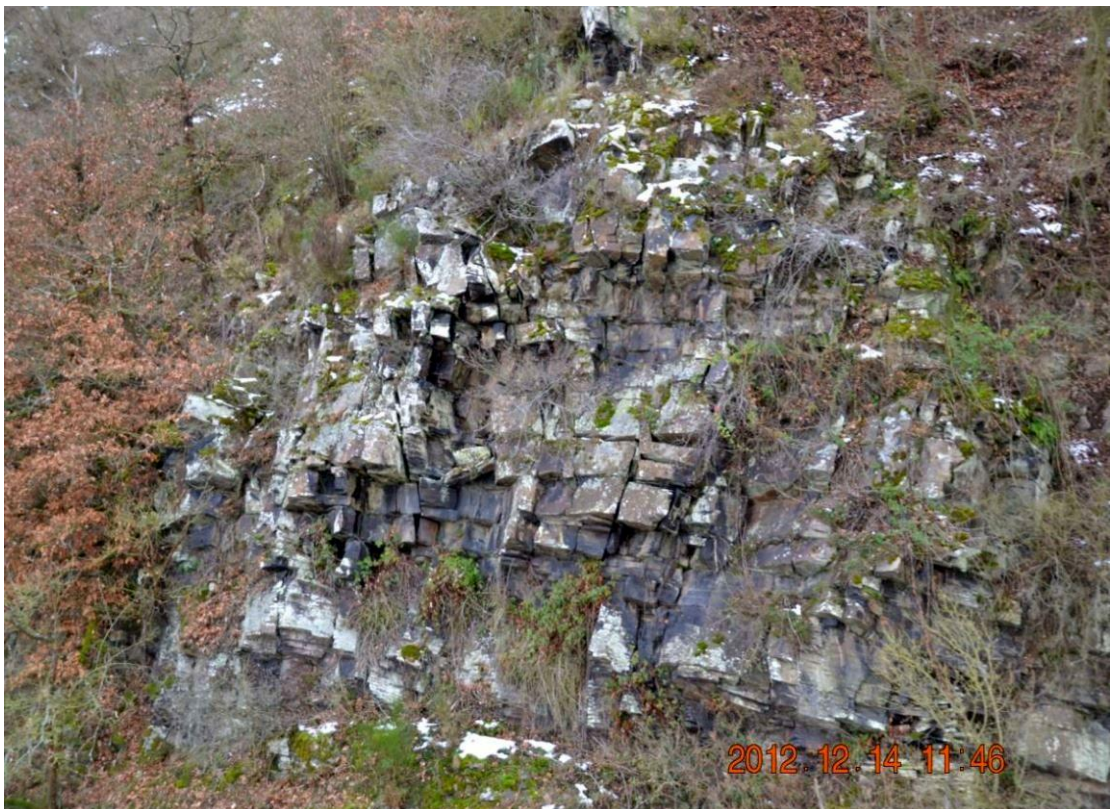
Im oberen, steilen und kaum begehbaren Böschungsabschnitt sind Felsklippen aus Ems-quarzit vorhanden (**Anlage 2, Bilder A18 und A24**).

**Bild A18:** ca. km 28,900 r.d.B., Foto 5 aus [U3] ca. 70 m oberhalb der Bahntrasse, stark entfestigte Felsklippe aus sog. *Emsquarzit*, der im oberen Bereich der Böschung ansteht

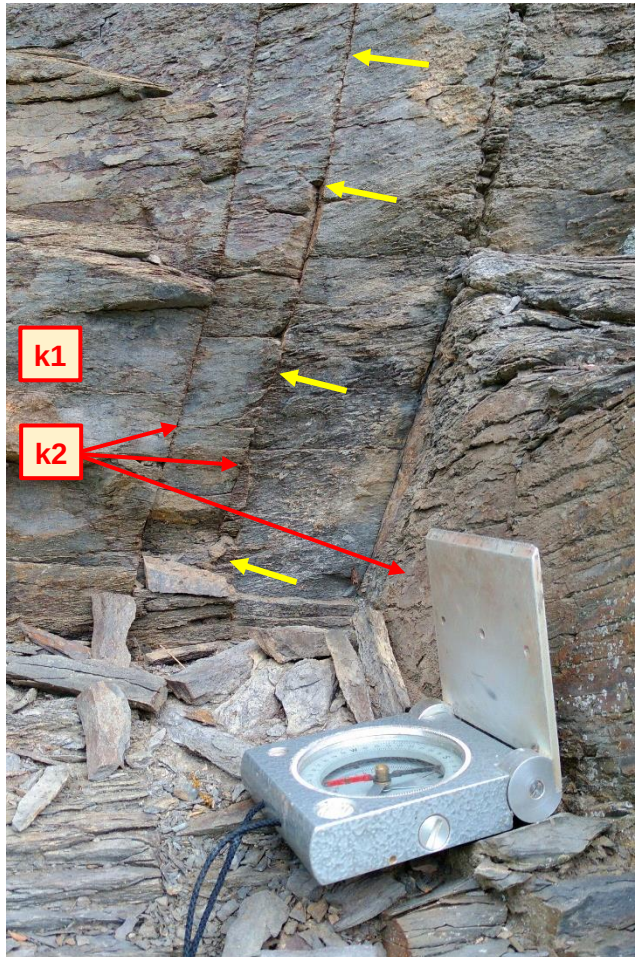
Die **Hauptklufschar k1** fällt steil (70 ... 80°) hangauswärts nach Ostsüdost ein (90 ... 105°) und streicht damit im spitzen Winkel zur Streckenachse. Diese Klufflächen bilden böschungsparelle und kinematisch wirksame Ablöseflächen (**Anlage 2, Bilder A19 und A20**).

**Bild A19:** ca. km 29,940 (r.d.B.), etwa 60 m oberhalb der Bahntrasse, Hauptkluft-schar k1 (in Bildebene) bildet böschungsparallele Ablöseflächen, eine zweite Hauptkluft-schar k2 liegt etwa othogonal zu k1 und ist böschungsnormale orientiert (gelbe Pfeile: k2-Flächen sind gebogen → Faltung)

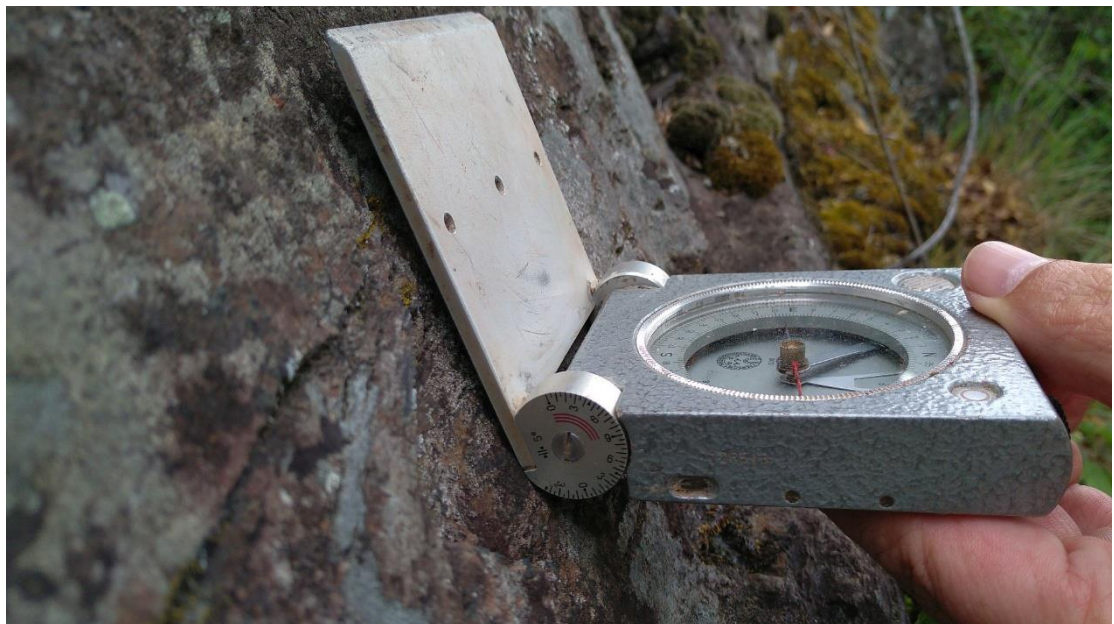
**Bild A20:** ca. km 29,940 (r.d.B.), etwa 60 m oberhalb der Bahntrasse, Hauptkluft-schar k1 streicht böschungsparell und fällt mit etwa  $75^\circ \pm$  nach Osten (90 ... 105°)

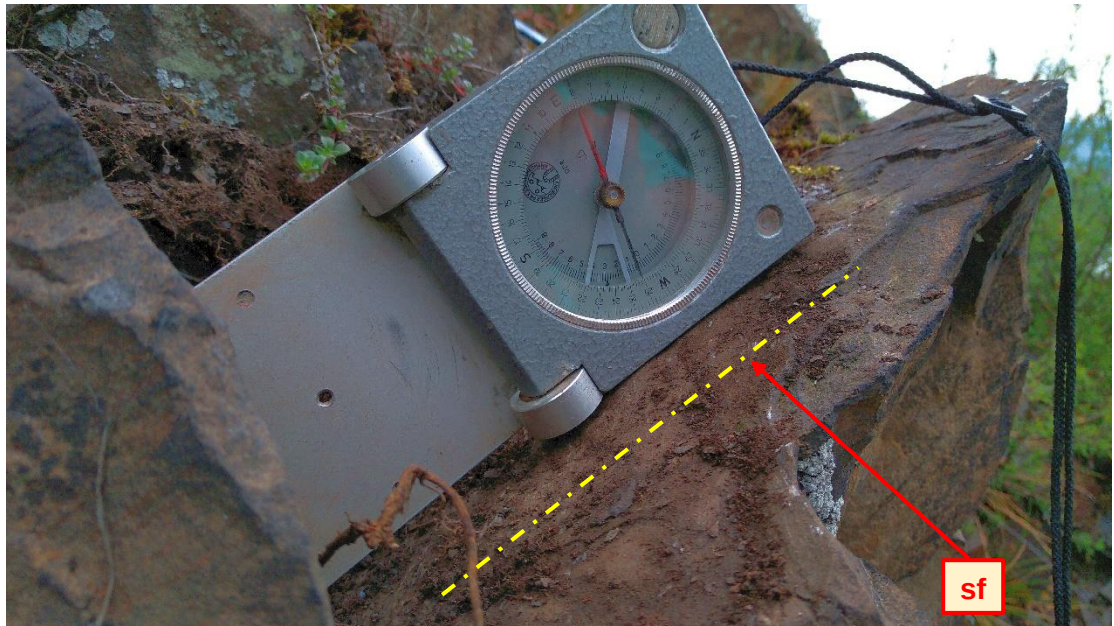
**Bild A21:** ca. km 29,940 (r.d.B.), etwa 60 m oberhalb der Bahntrasse, Schieferung sf fällt mit etwa  $30^\circ \pm$  nach Westen (260 ... 275°) → hangeinwärts

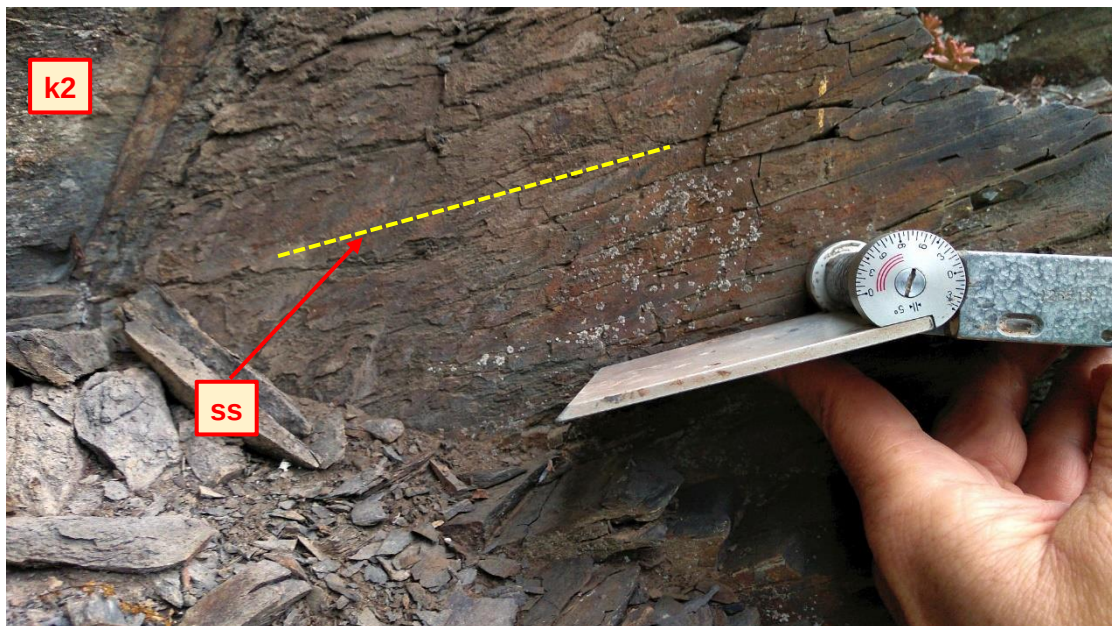
**Bild A22:** ca. km 29,940 (r.d.B.), etwa 60 m oberhalb der Bahntrasse, Schichtung ss fällt mit etwa  $15 \dots 20^\circ \pm$  nach Westen (260 ... 275°) hangeinwärts, in Bildebene Hauptkluftchar k2

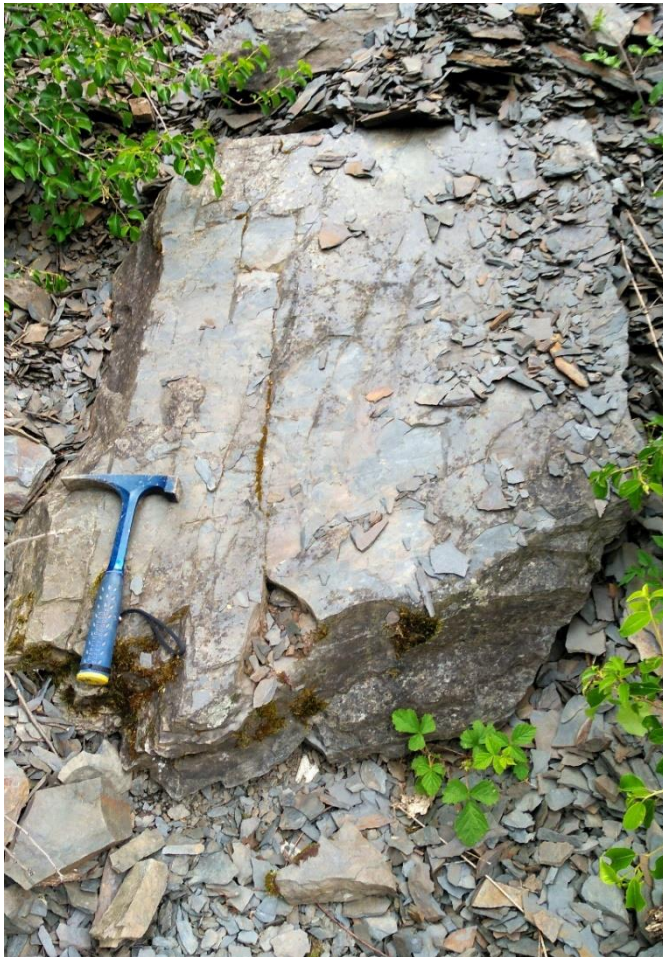
Die Sandsteine sind dünnplattig ( $d = 10 \dots 50$  mm) bis dünnbankig ( $d = 100 \dots 300$  mm) - im oberen Böschungsabschnitt auch dickbankig ( $d = 300 \dots 600$  mm) - ausgebildet und lassen entspreched kompaktere Kluftkörper mit Abmessungen bis etwa  $0,9/0,8/0,4$  m ( $V \approx 0,3$  m<sup>3</sup>) entstehen (**Anlage 2, Bild A23**).

**Bild A23:** ca. km 29,970 (r.d.B.), etwa 50 m oberhalb der Bahntrasse, abgestürzter fester Kluftkörper mit Dimensionen L/B/H von etwa 0,9/0,8/0,4 m ( $V \approx 0,3 \text{ m}^3$ )

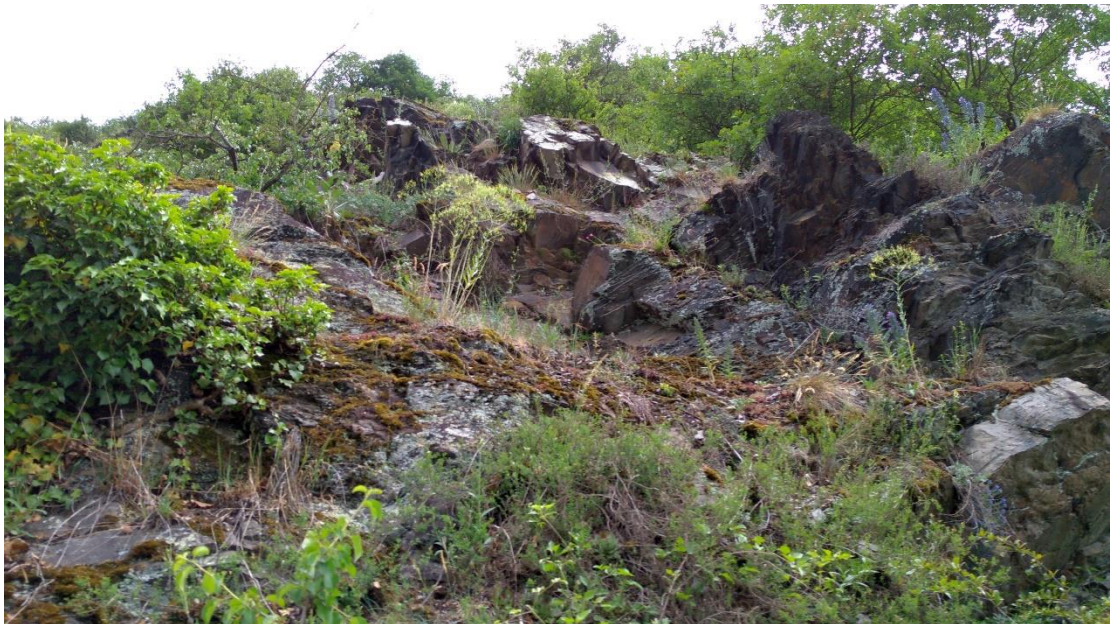
**Bild A24:** ca. km 29,970 (r.d.B.), etwa 50 m oberhalb der Bahntrasse, Blick von unten auf die oberen Böschungsteile mit überhängenden bankigen Felsklippen (*Eq - Emsquarzit*), Böschungswinkel hier bis zu 70°
