## Fotodokumentation

**Projektbezeichnung:** Verkehrsstation West – Kompo-Modernisierung der Bahnsteigoberflächen

**Projektnummer:** G.011602268

**Strecke:** Offenburg – Singen

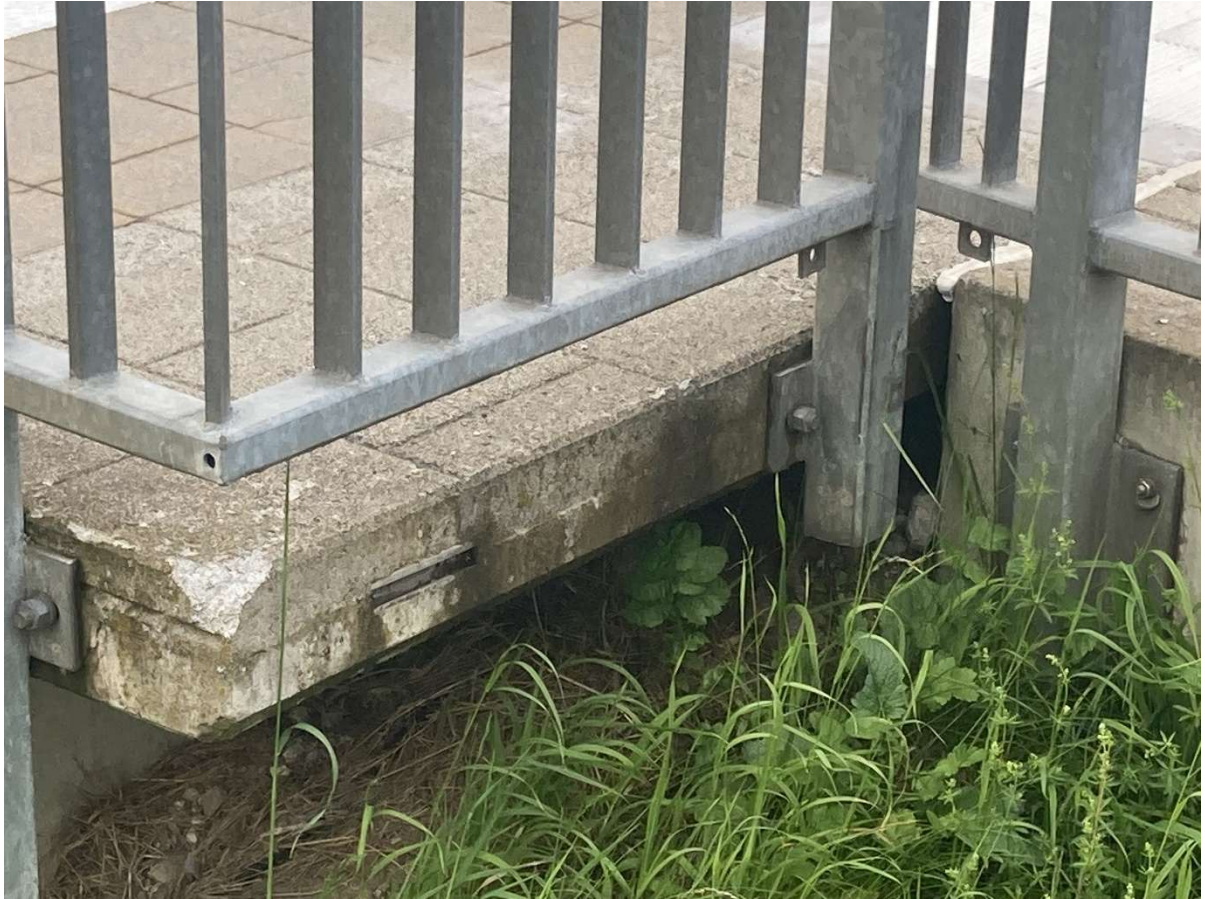
*Abbildung 2: Abplatzung an Betonkante (Blickrichtung Süd-Osten)*

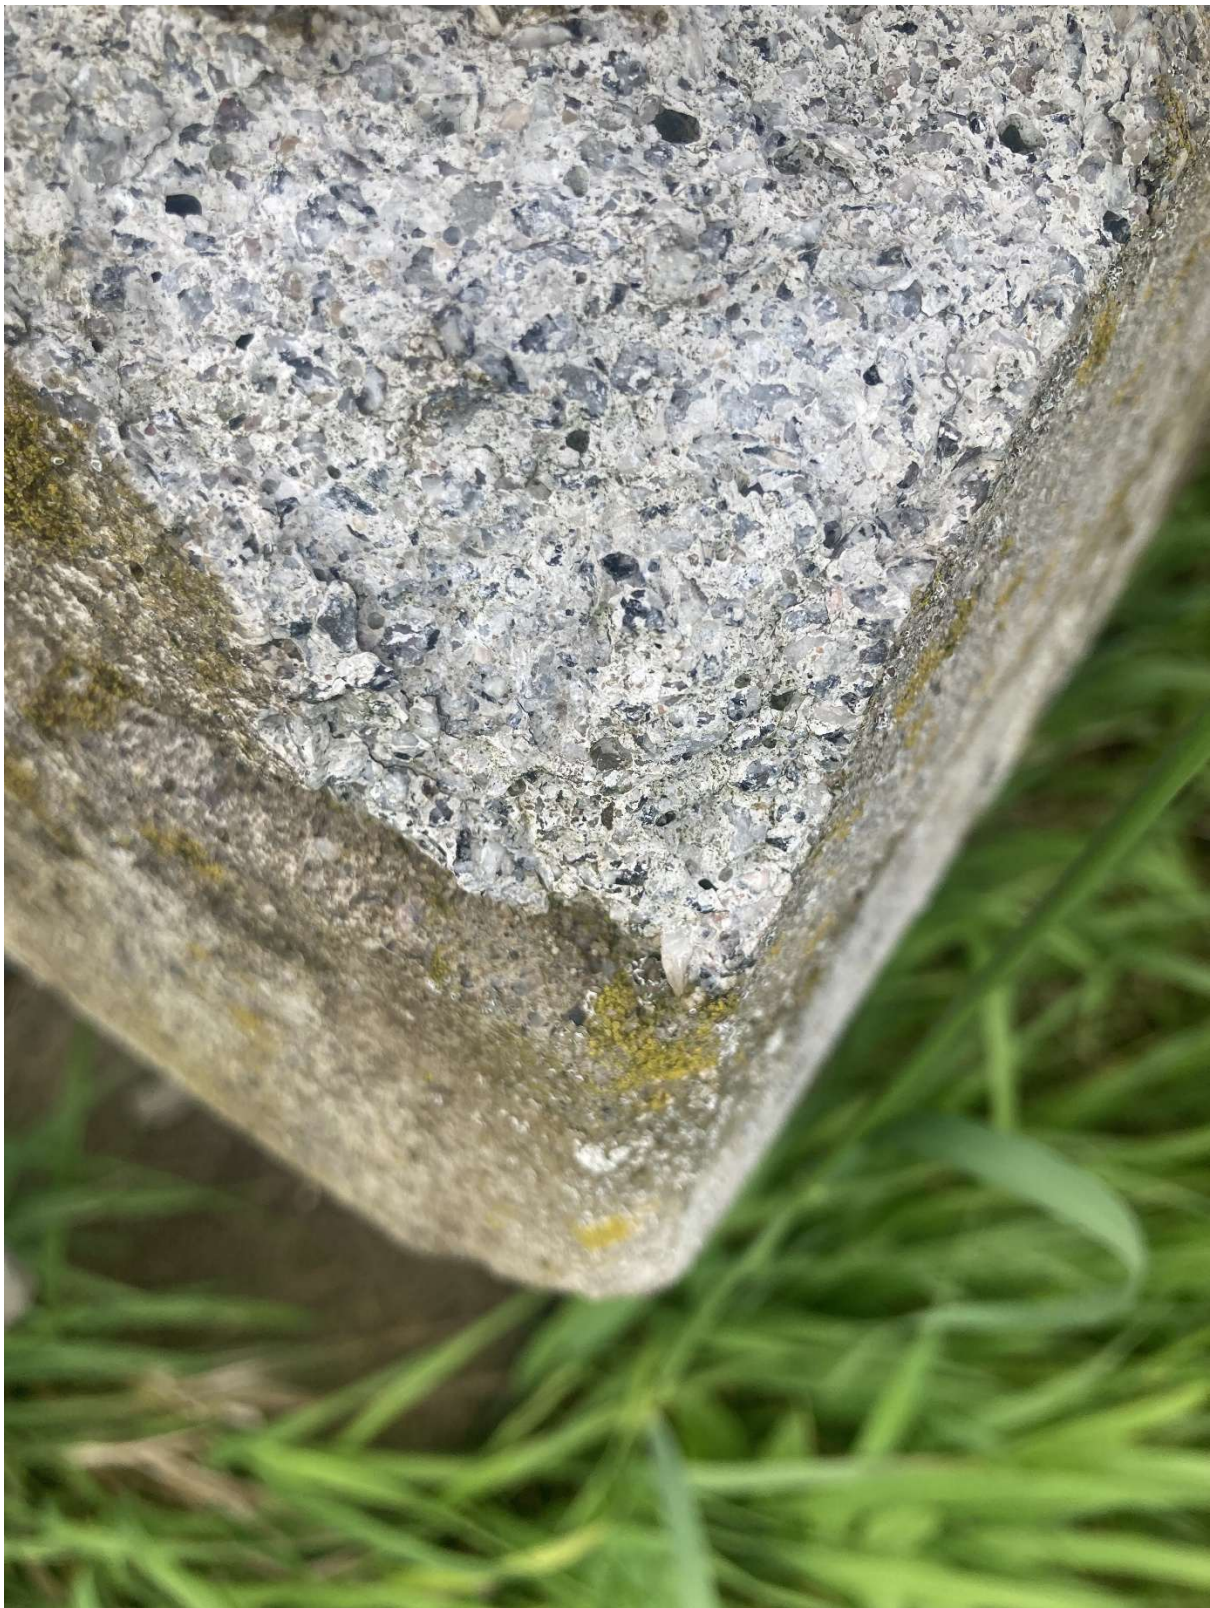
*Abbildung 3: Abplatzung an Betonkante (Blickrichtung Süden)*

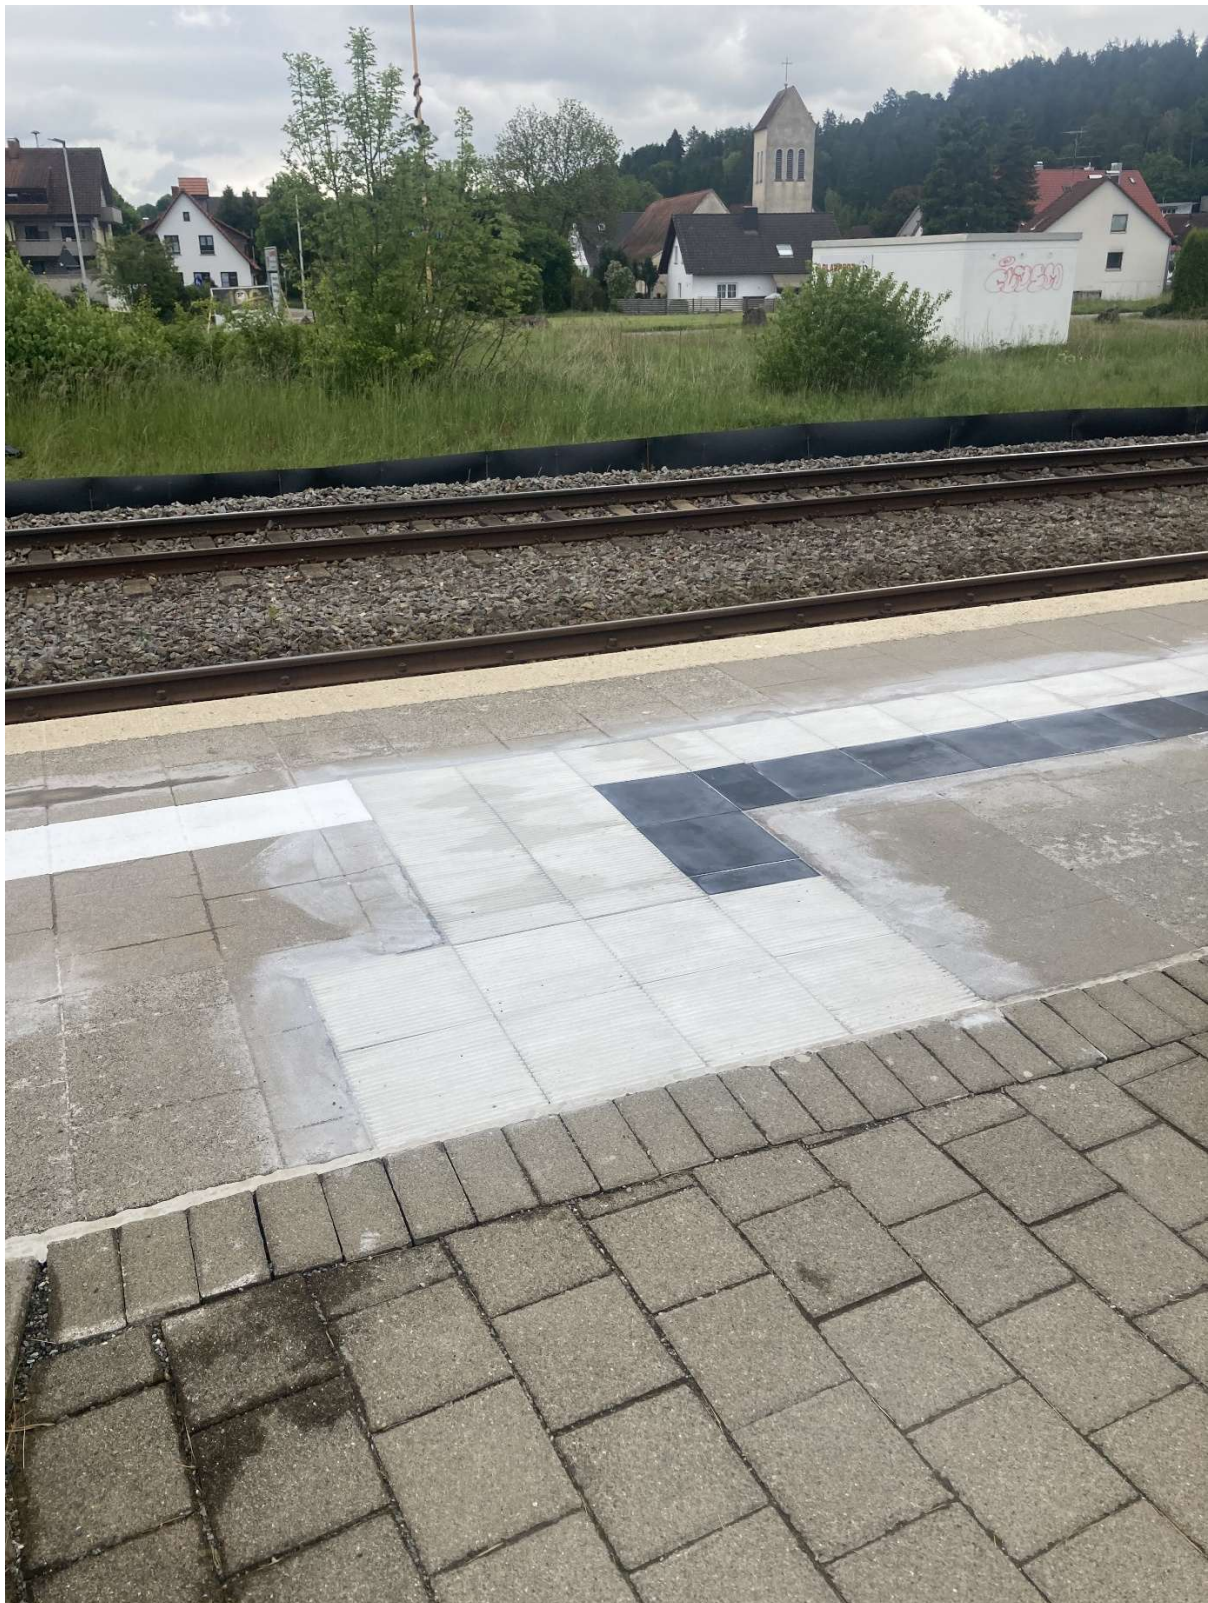
*Abbildung 4: Austausch Blindleitsystem (Blickrichtung Osten)*

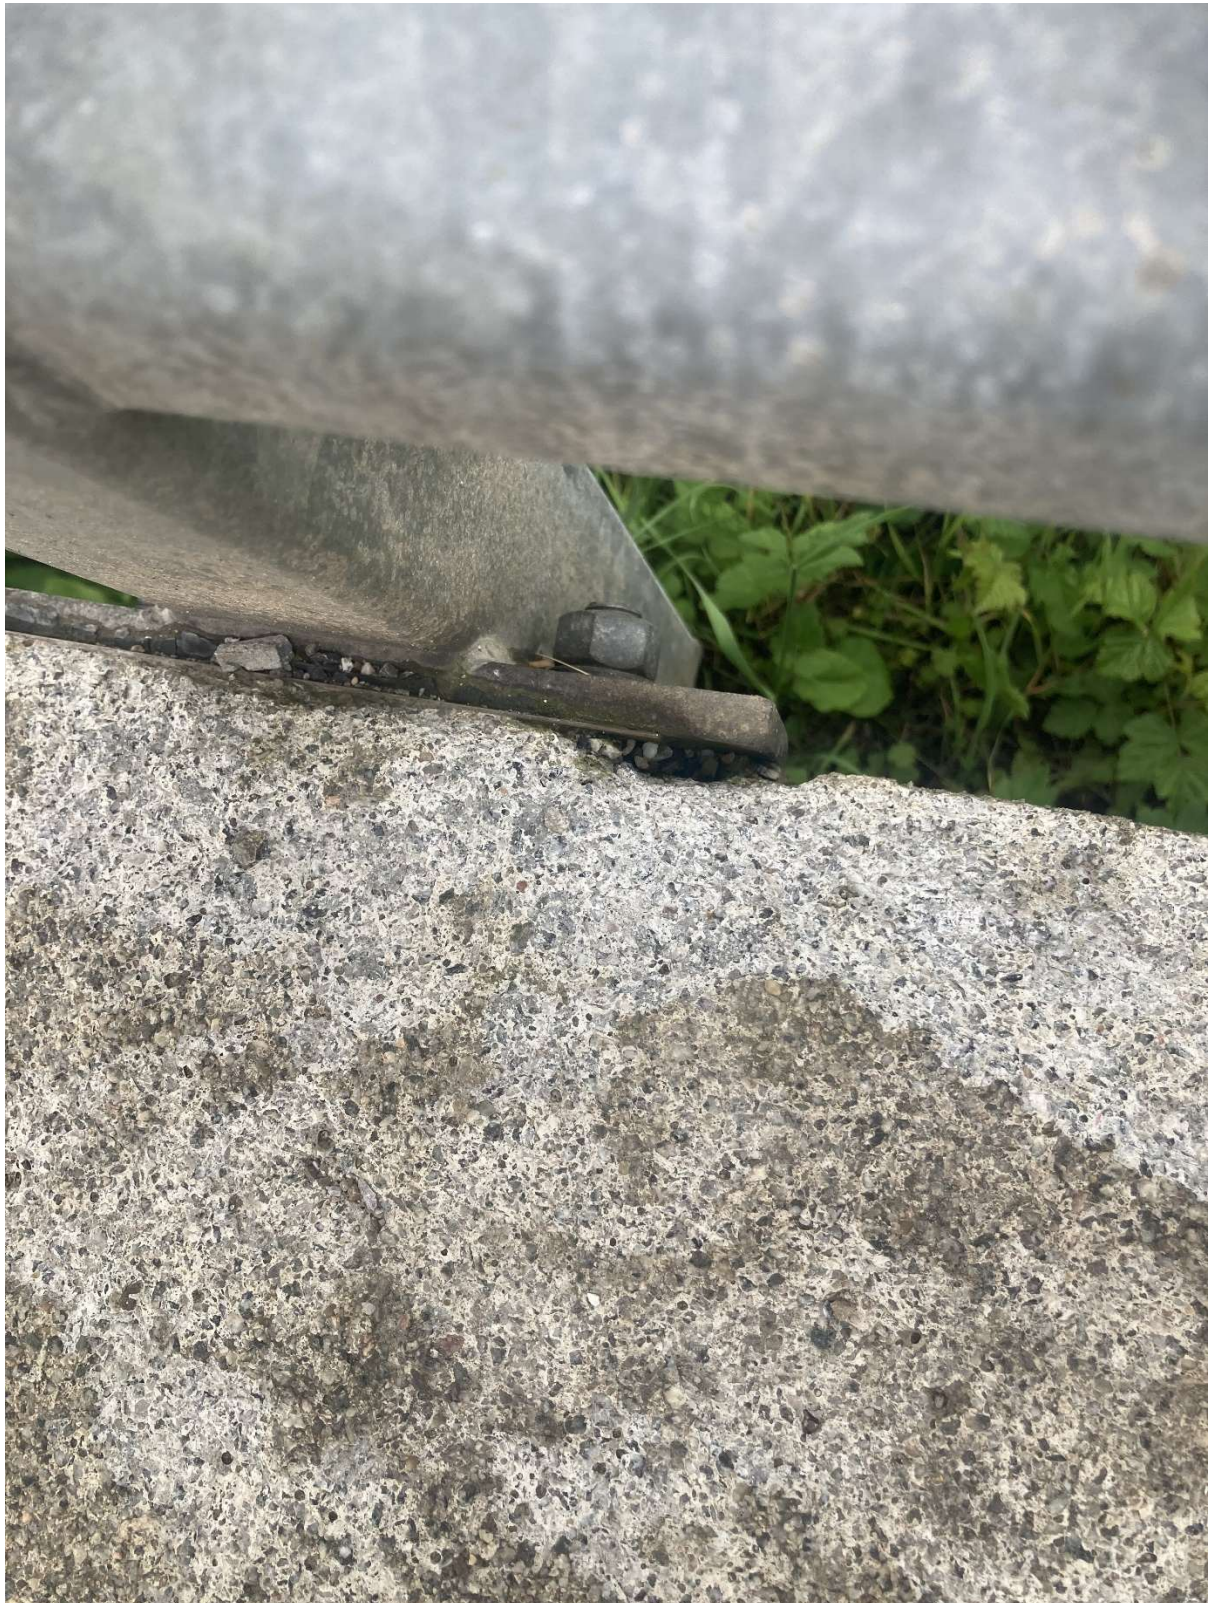
*Abbildung 5: Abplatzungen am Geländerfuß (Blickrichtung Westen)*

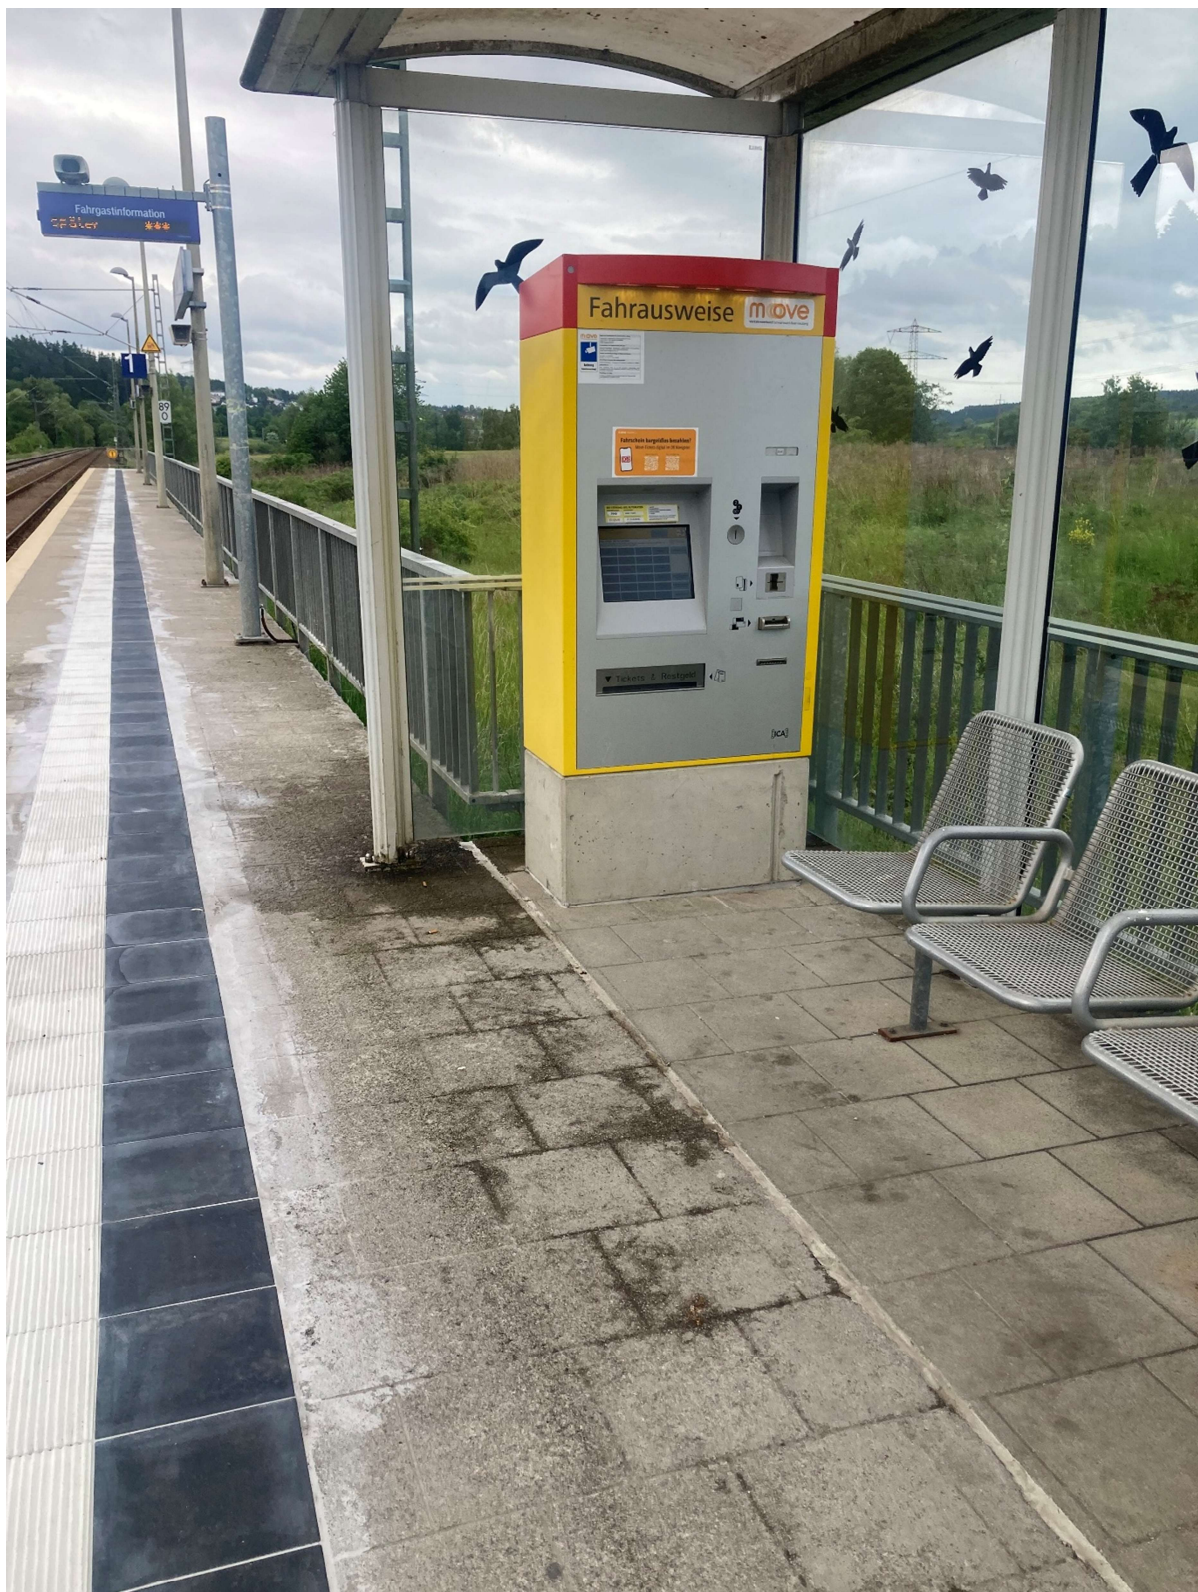
Abbildung 7: Schäden am Belag (Blickrichtung Süden)

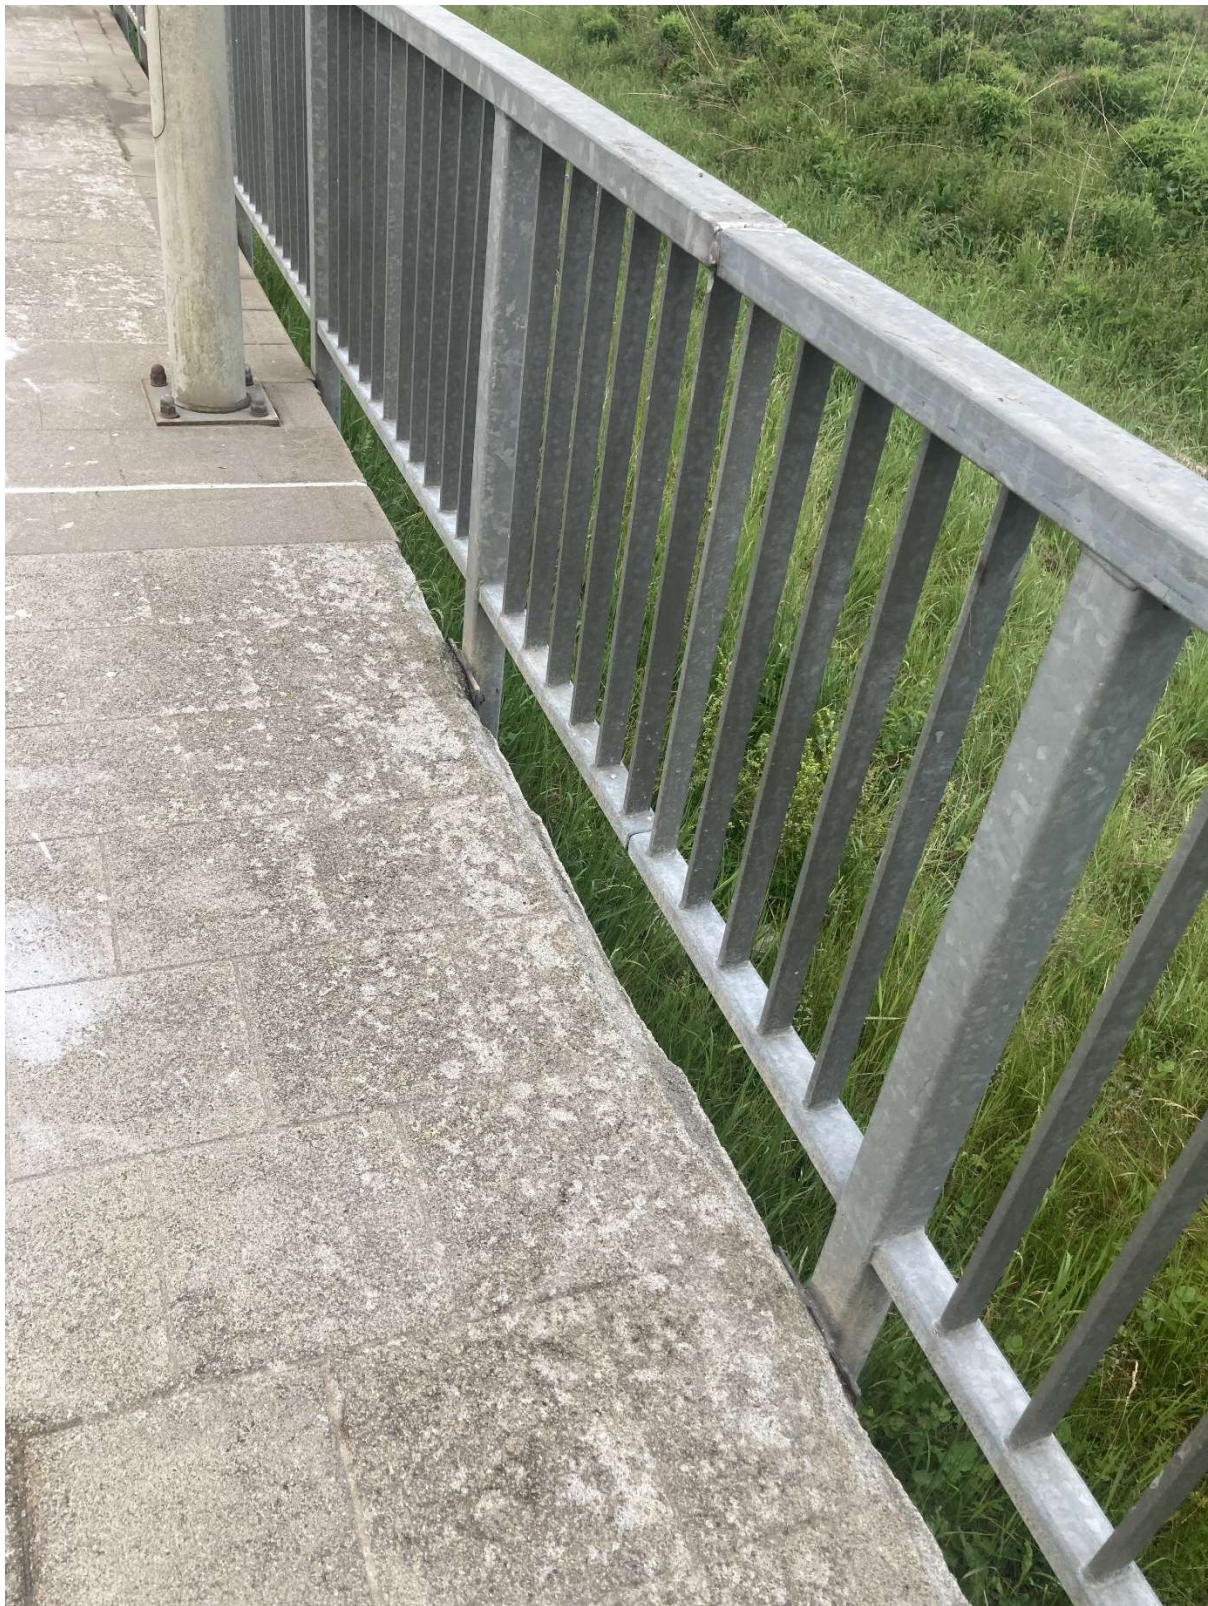
*Abbildung 8: Betonabplatzungen unter Geländer (Blickrichtung Süd-Westen)*

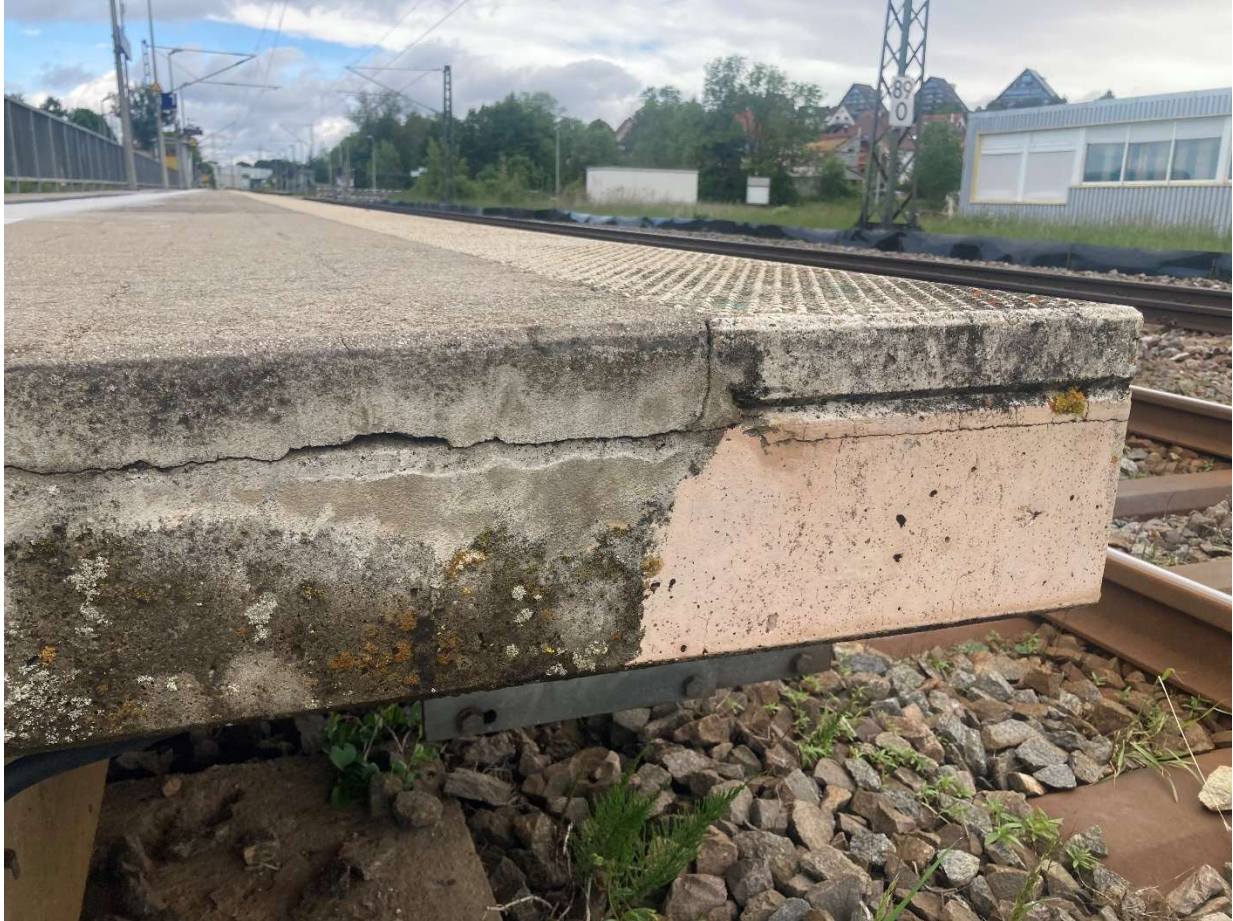
*Abbildung 9: Riss seitlich Bahnsteigbelag am Bahnsteigende (Blickrichtung Norden)*

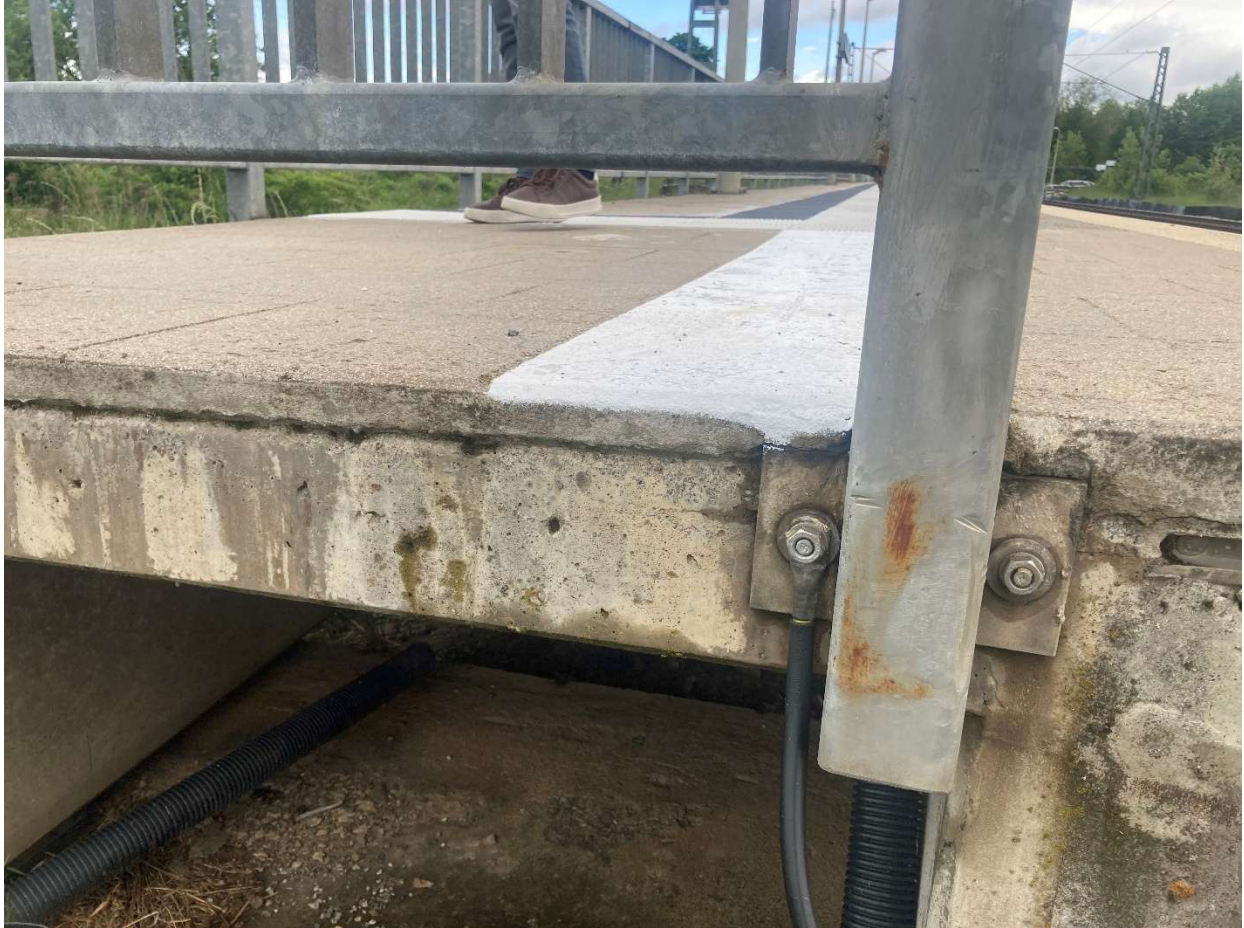
*Abbildung 10: Korrosionsschäden am Geländer (Blickrichtung Nord-Westen)*

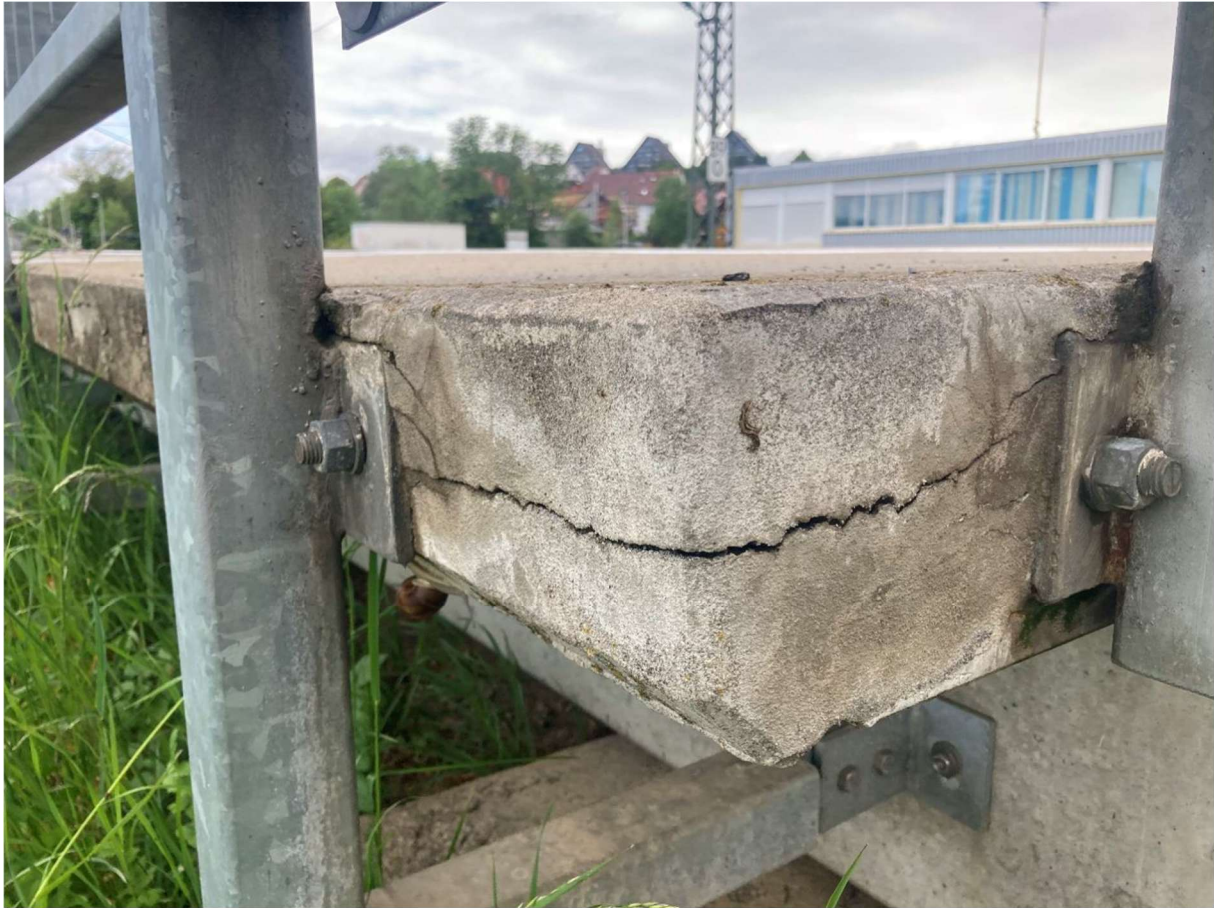
*Abbildung 11: Abplatzungen an Betonkante Bahnsteigende (Blickrichtung Norden)*

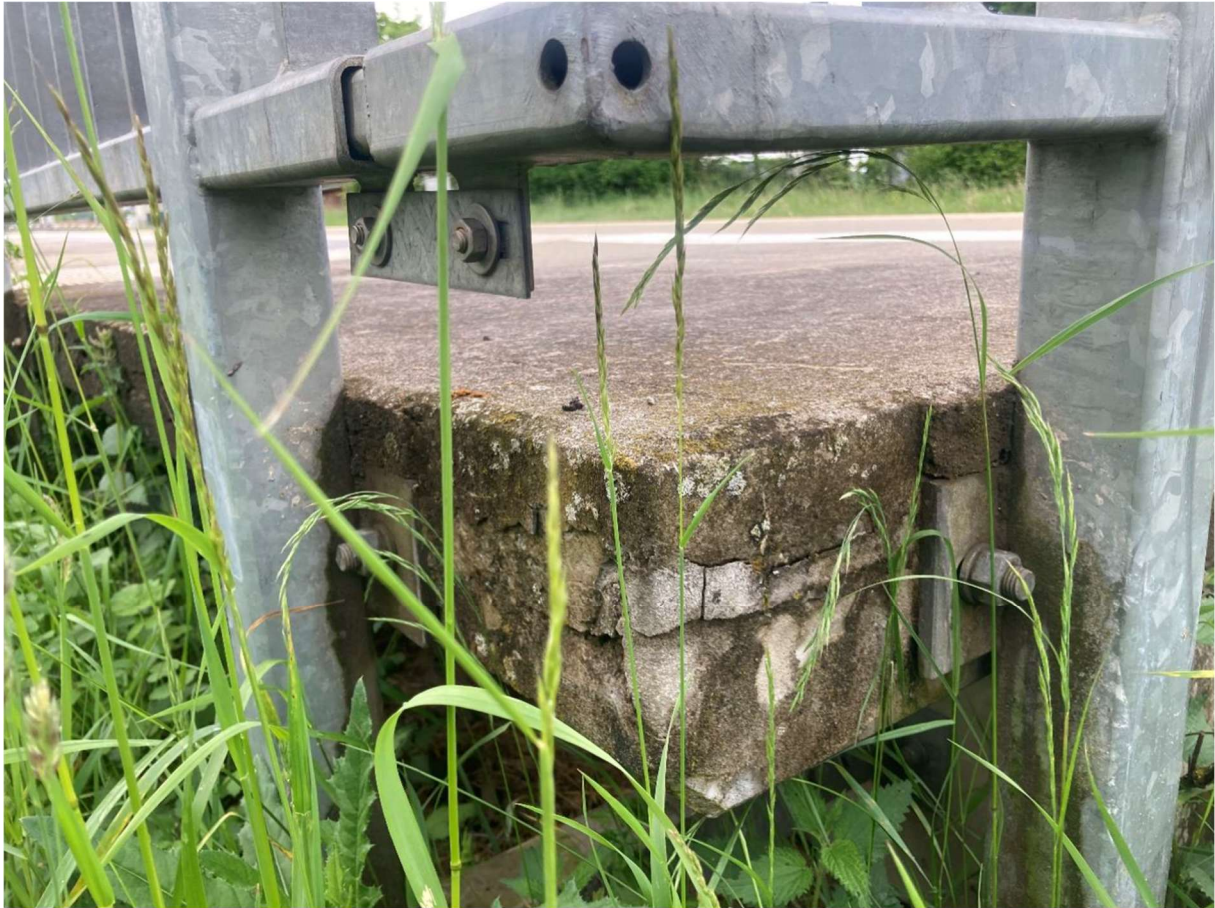
*Abbildung 12: Riss seitlich zwischen den unterschiedlichen Aufbauten sichtbar (Blickrichtung Süden)*

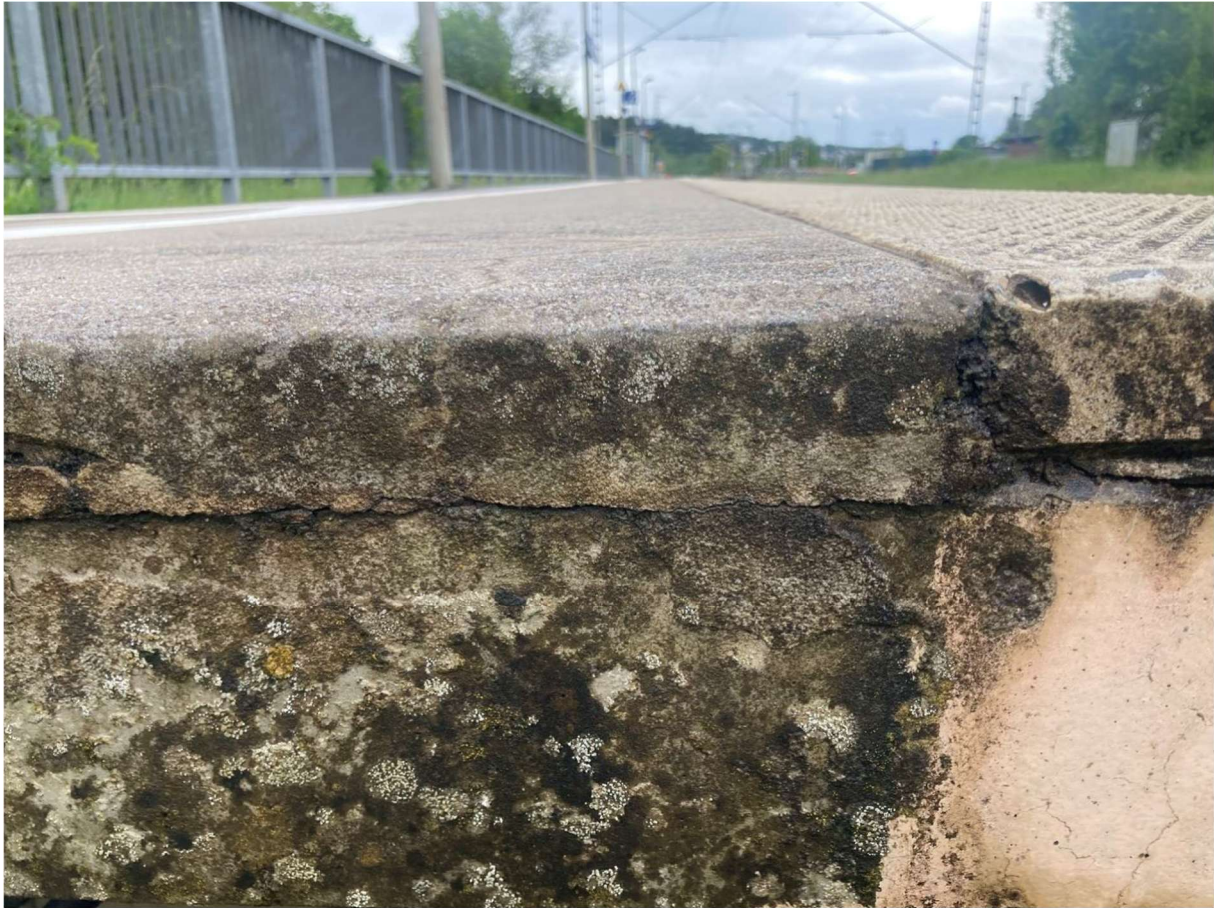
*Abbildung 13: Riss seitlich zwischen den unterschiedlichen Aufbauten sichtbar (Blickrichtung Süd-Osten)*

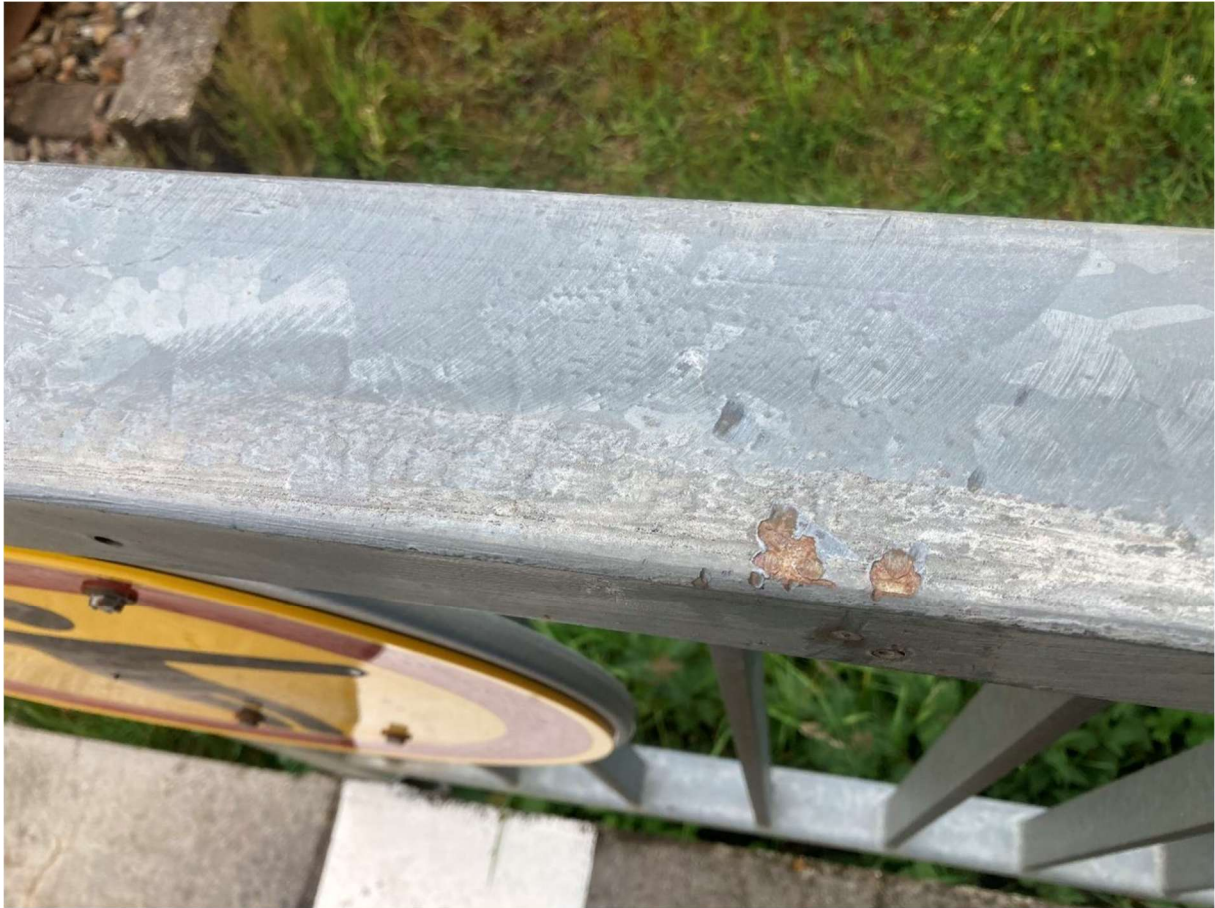
*Abbildung 14: Schäden am Geländer (Blickrichtung Norden)*

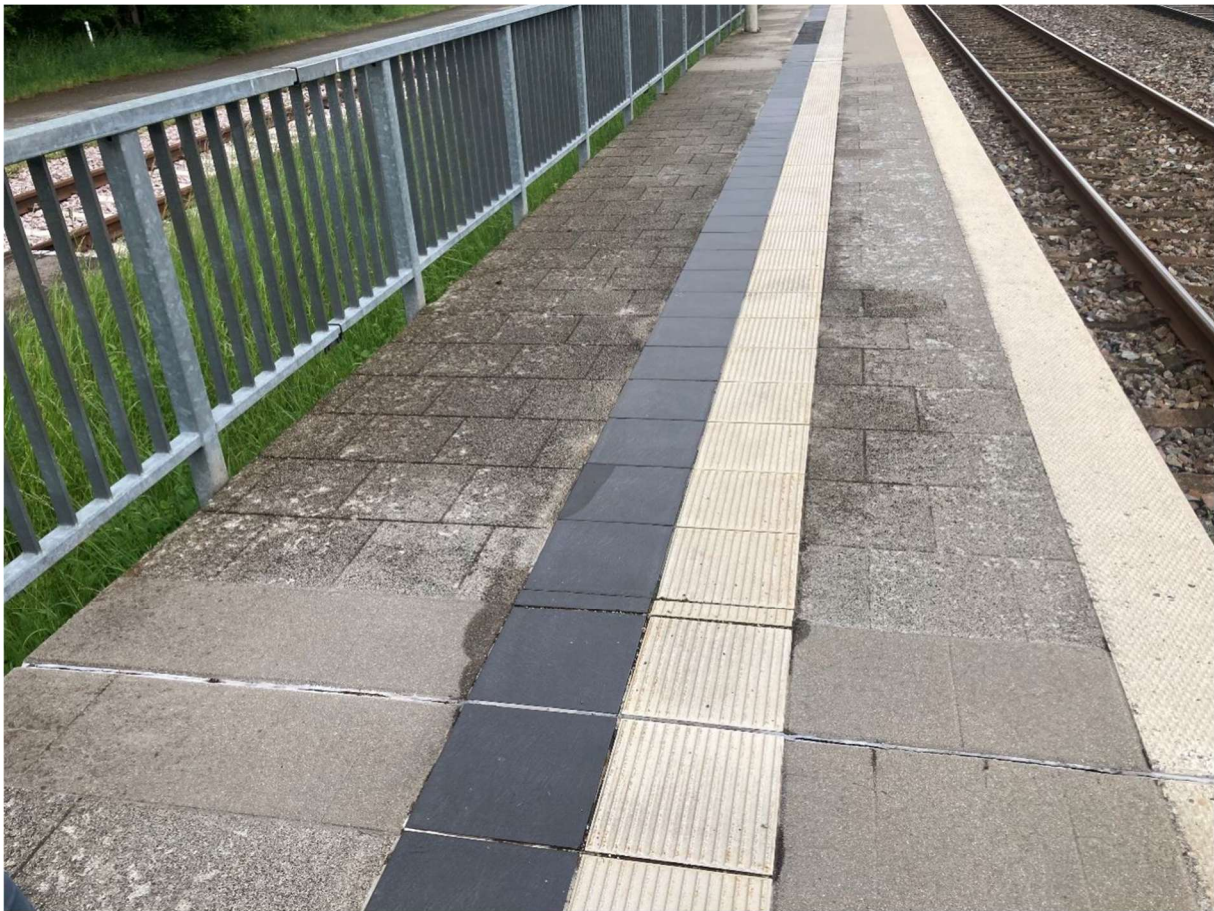
*Abbildung 15: Blindenleitsystem mit Plattenschäden und offenen Fugen zwischen Platten (Blickrichtung Süden)*

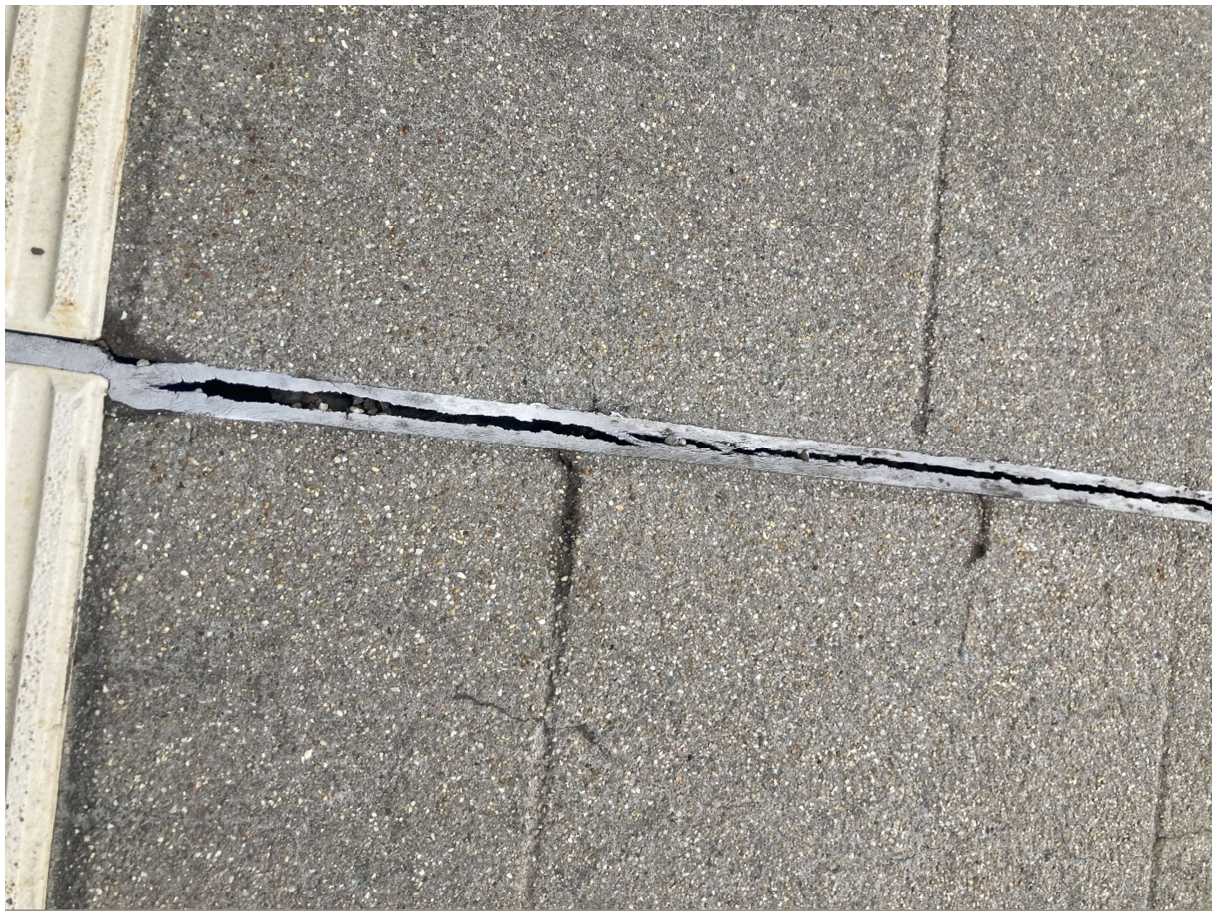
*Abbildung 16: Schäden zwischen Bahnsteigen (Blickrichtung Westen)*

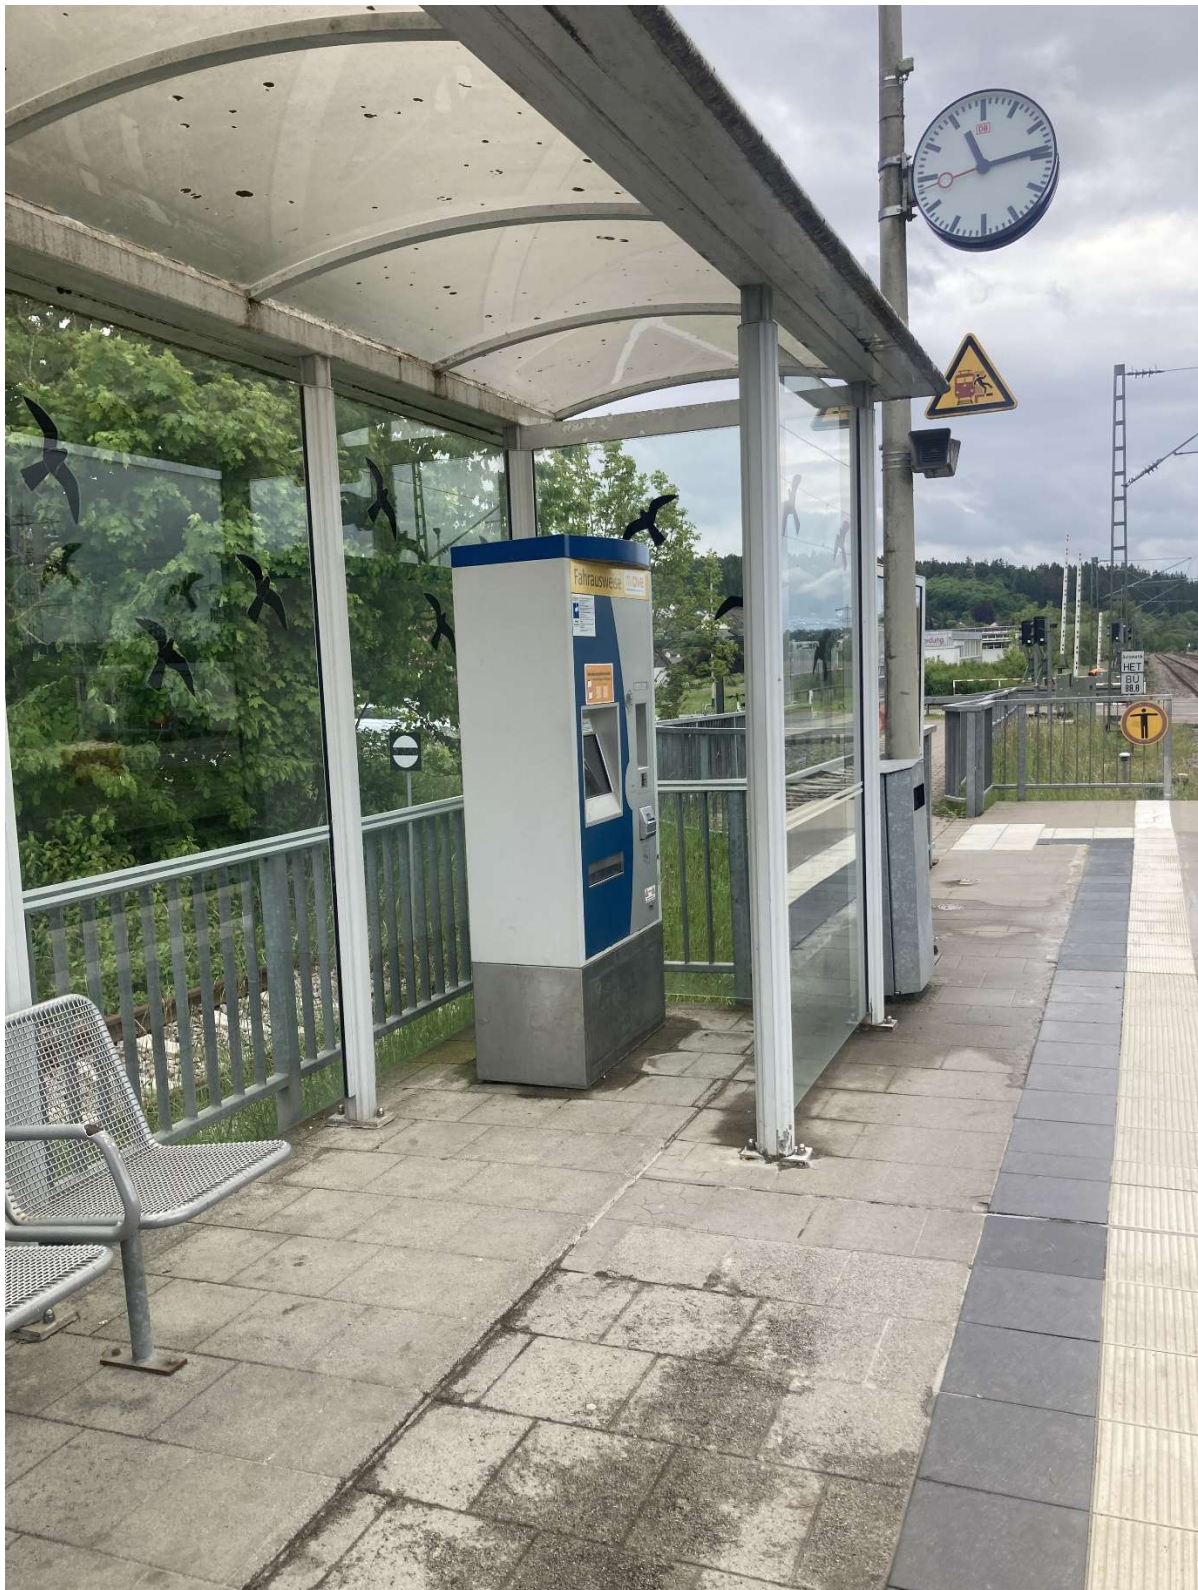
Abbildung 17: Verschmutzungen und Schäden am Bodenbelag und Wetterschutzhaus (Blickrichtung Süd-Osten)
