## Fotodokumentation

**Projektbezeichnung:** Verkehrsstation West – Kompo-Modernisierung der Bahnsteigoberflächen

**Projektnummer:** G.011602268

**Strecke:** Offenburg – Singen

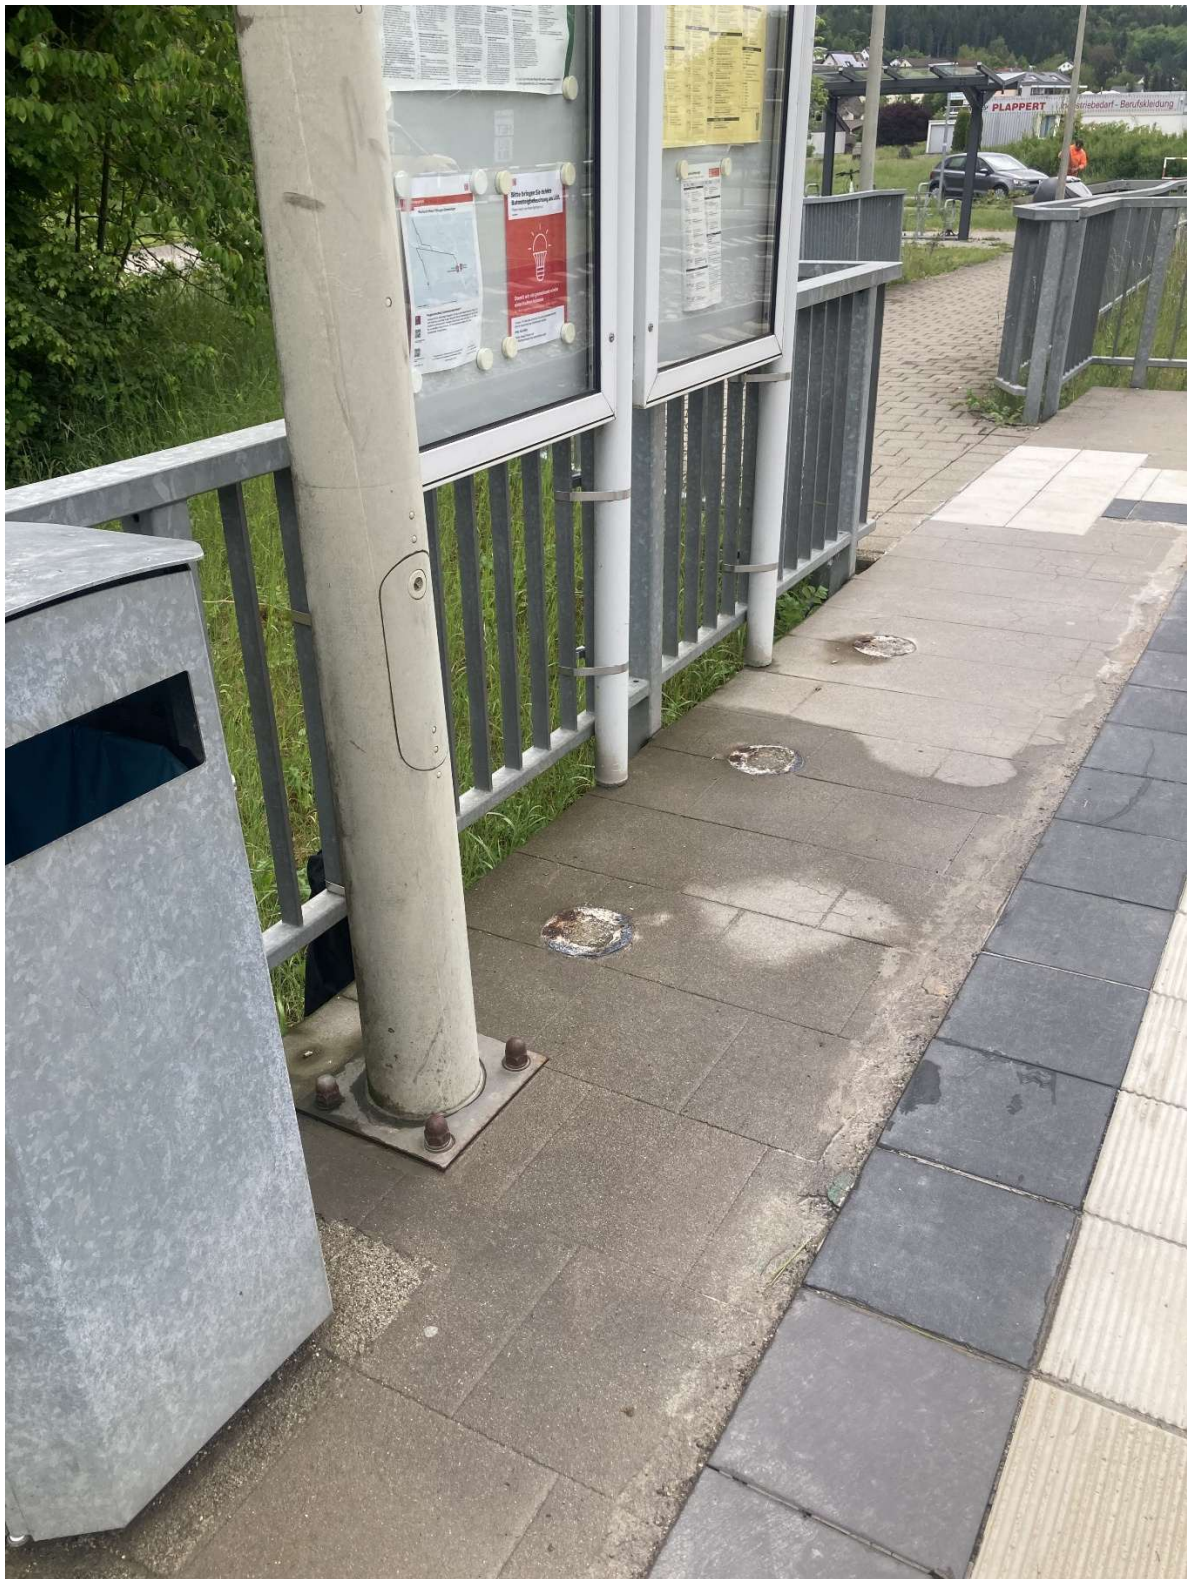
*Abbildung 19: Infotafel/ Vitrine am Geländer provisorisch befestigt (Blickrichtung Süd-Osten)*
