Kampfmittelvorerkundung  
„HERBORN,  
STRECKE 2651, KM 130,40 – 131,40“

# AUSWERTUNGSPROTOKOLL

Kampfmittelrisikoprüfung durch kombinierte Luftbild- und Aktenauswertung

| <b>Projekt:</b> | Herborn, Strecke 2651, km 130,40 – 131,40 |

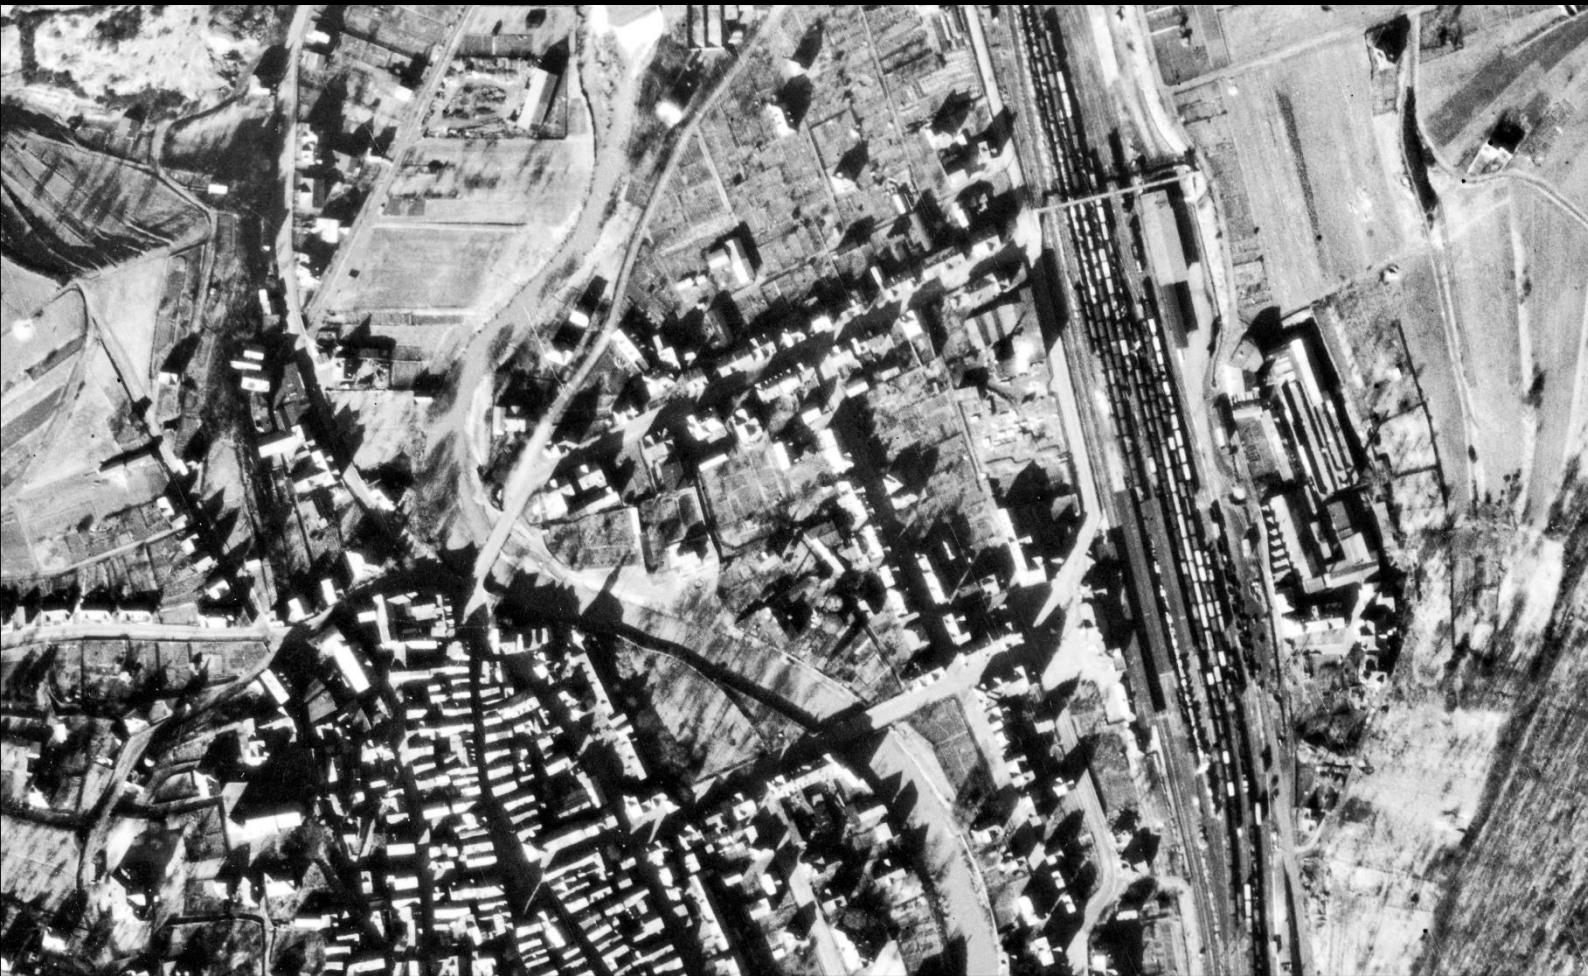
Herborn am 22.02.1945 (Flugnummer: 106G-4452, #3125)

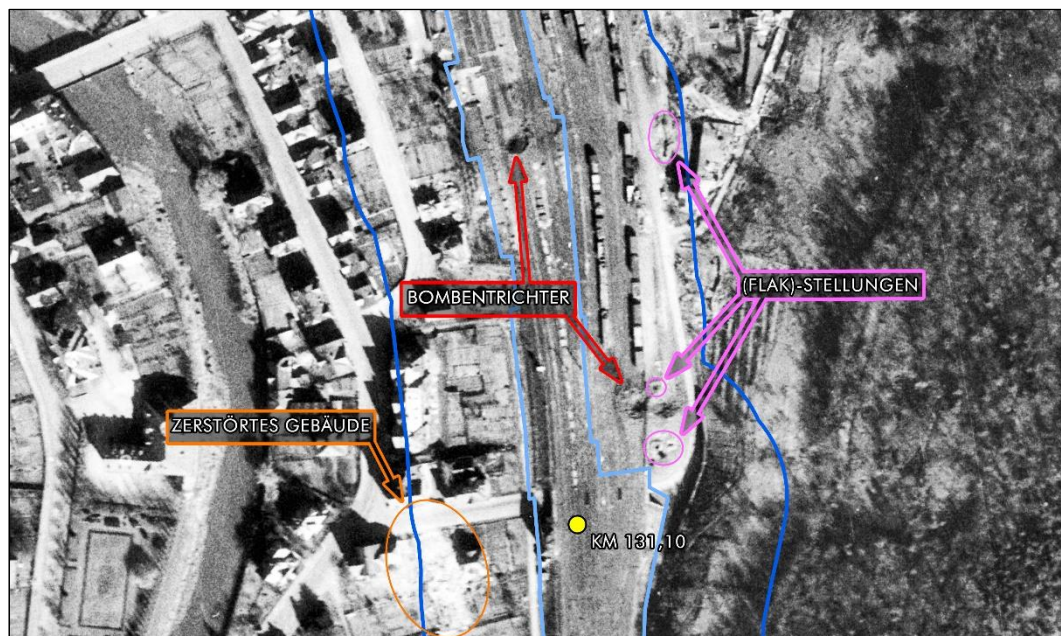
Abb. 4: Zwei Bombentrichter sowie ein zerstörtes Gebäude im Auswertungsgebiet am 23.03.1945 (Flug-Nr. 31-4568, #1005).

3. Das Bahngelände war zwischen Dezember 1944 und März 1945 (vgl. Kap. 4.1 & ANHANG I) mindestens viermal von Bombenabwürfen betroffen. Insgesamt konnten 14 Bombentrichter sowie zehn beschädigte Gebäude im Auswertungsgebiet erfasst werden, Details sind Tabelle 3 zu entnehmen. Die Schäden verteilen sich rundum das Bahnhofsgelände. Das paarweise Auftreten von Trichtern ist charakteristisch für Tieffliegerangriffe. Während die Trichter Durchmesser von 3 m in Zeitschnitt 1 für den Einsatz von 100 lb Sprengbomben und den Luftangriff vom 16.12.1944<sup>13</sup> sprechen, weisen die von 7-11 m variierenden Trichter in den folgenden drei Zeitschnitten auf 500 lb Sprengbomben. Diese sind mindestens drei der insgesamt neun Attacken<sup>14</sup> zwischen dem 16.01. und 22.03.1945 mit diesem Kaliber zuzuweisen (vgl. Tab. 3 & Abb. 3-4).

4. Innerhalb der ausgewiesenen Kampfmittelverdachtsfläche von 50 m um die ermittelten Bombardierungen ist mit Bombenblindgängern zu rechnen (vgl. ERGEBNISKARTE: KMVF<sup>15</sup> Bombardierung – km03).
