Auftraggeber: DB Netz AG

Projekt: BÜ Am Kirchtürmchen

Landschaftspflegerischer Begleitplan

Projektnummer: 118004064-001

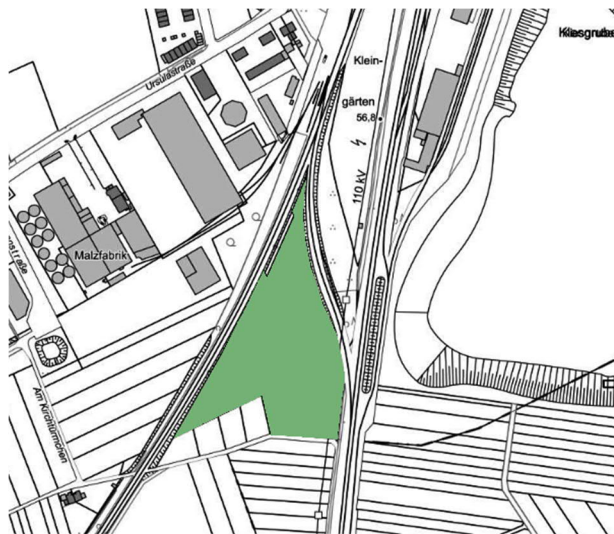
Abbildung 2: Auszug aus dem Landschaftsplan (Rhein-Erft-Kreis 1990)

Im nördlichen Abschnitt des Untersuchungsraumes befindet sich eine extensiv bewirtschaftete Wiese mit Einzelbaumpflanzungen. Die Fläche ist im Zuge einer Baumaßnahme der DB als Ersatzmaßnahme im Jahr 2010 planfestgestellt worden und gilt gemäß § 39 Abs. 1 Nr. 3 LNatSchG NRW als „Geschützter Landschaftsbestandteil“ (LB).
