## Landschaftspflegerischer Fachbeitrag

Die im Jahr 2004 errichteten Außenbahnsteige der Verkehrsstation Marbach West befinden sich in einem stark sanierungsbedürftigen Zustand. Auch die Bahnsteigkanten sind teilweise beschädigt, was sicherheitsrelevante Mängel zur Folge hat. Zudem haben sich einzelne Blindenleitstreifen gelöst, wodurch insbesondere für mobilitätseingeschränkte Personen erhöhte Unfallrisiken entstehen.

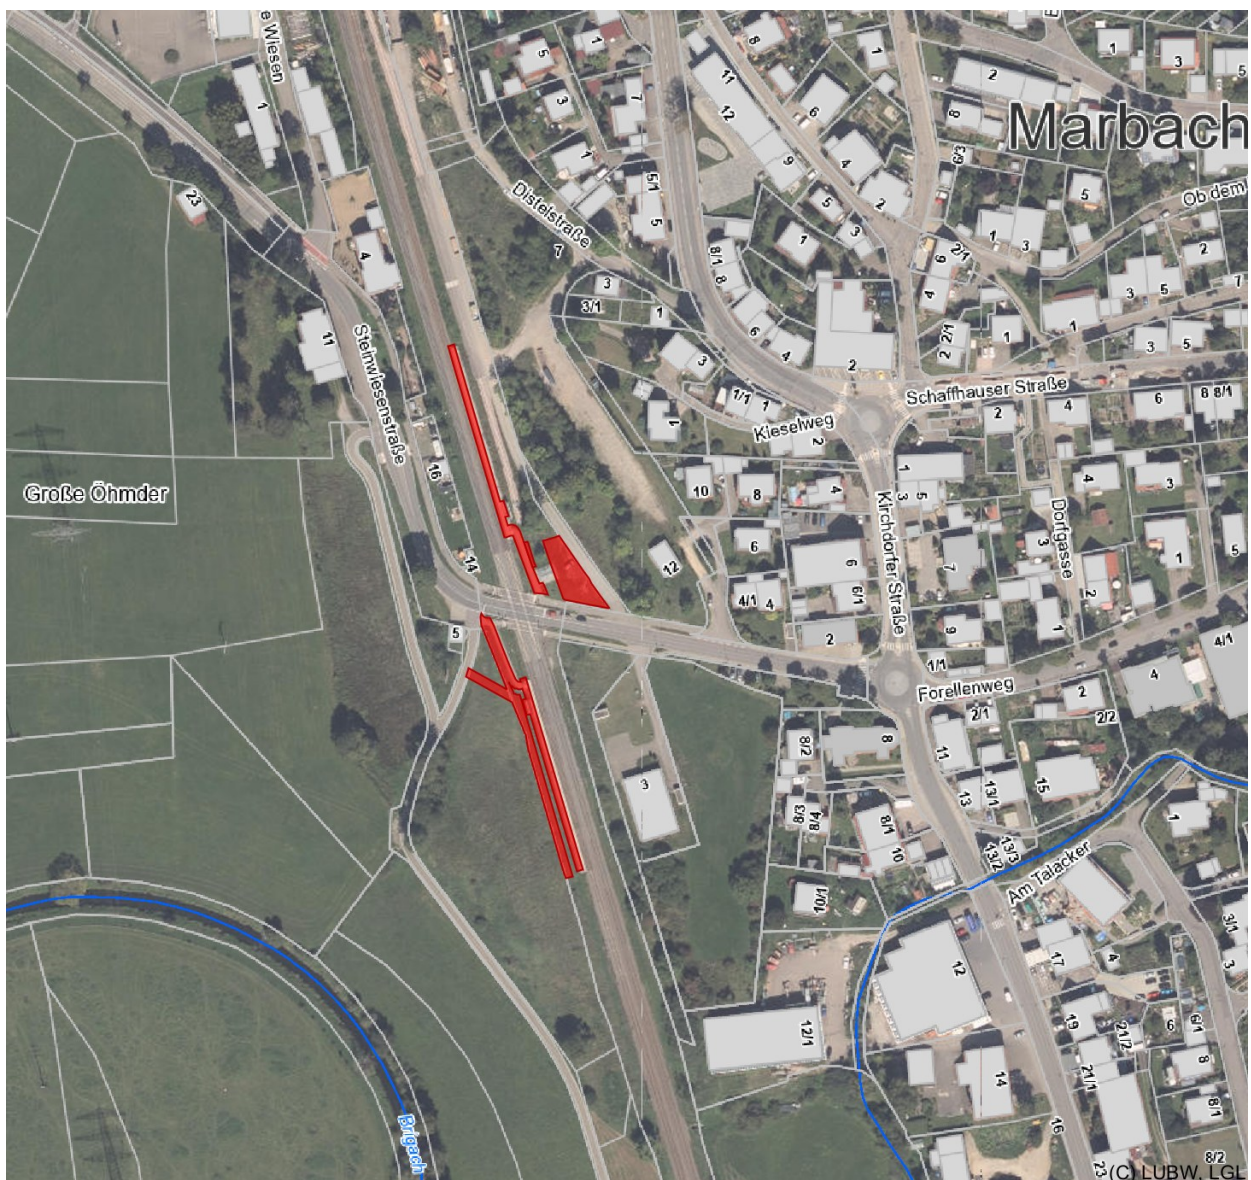
Abbildung 1: Luftbild Untersuchungsgebiet, Lage Bahnsteige VST und BE-Flächen/Zufahrt (rot markiert), Quelle: Daten- und Kartendienst der LUBW

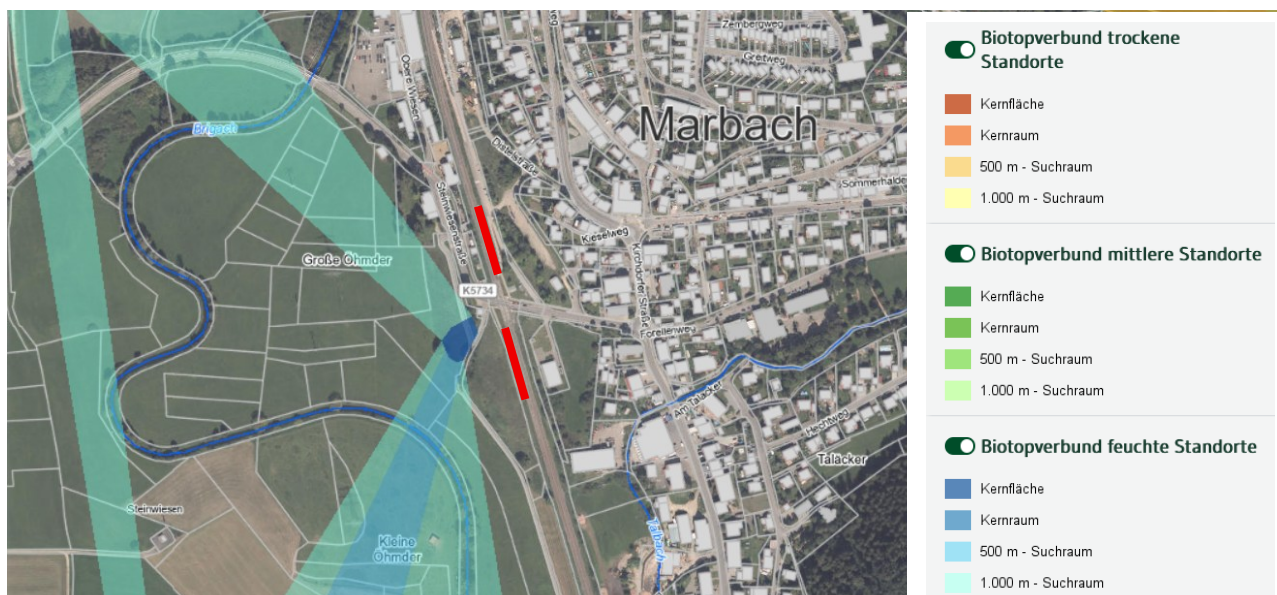
Abbildung 3: Lage der VST (rot) und landesweiter Biotopverbund (Quelle: Daten- und Kartendienst der LUBW)

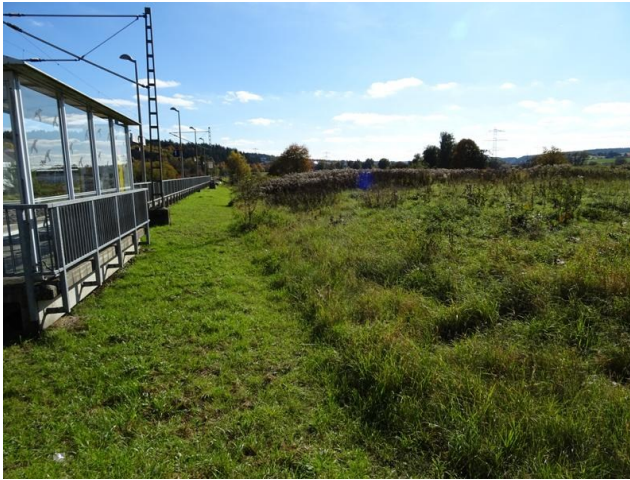
Abbildung 6: Bahnsteig 1 mit angrenzendem Ruderalstreifen und Wiesenbrache; südliche Blickrichtung

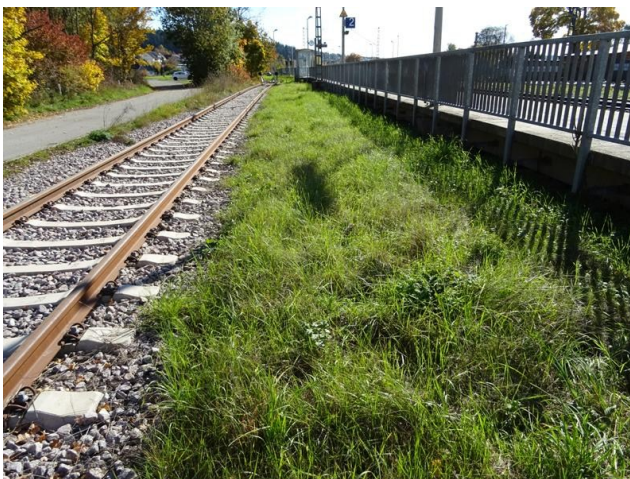
Abbildung 8: Streifen mit grasreicher Ruderalvegetation zwischen Bahnsteig 2 und Abstellgleis; südliche Blickrichtung

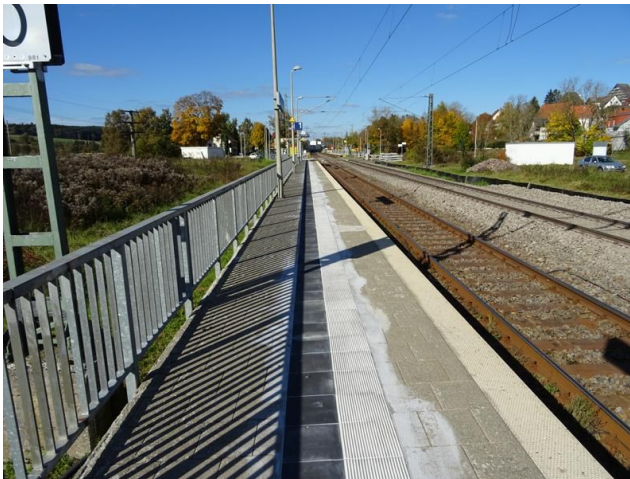
Abbildung 19: Bahnsteig 1 und Gleisbereich südlich des BÜs; nördliche Blickrichtung

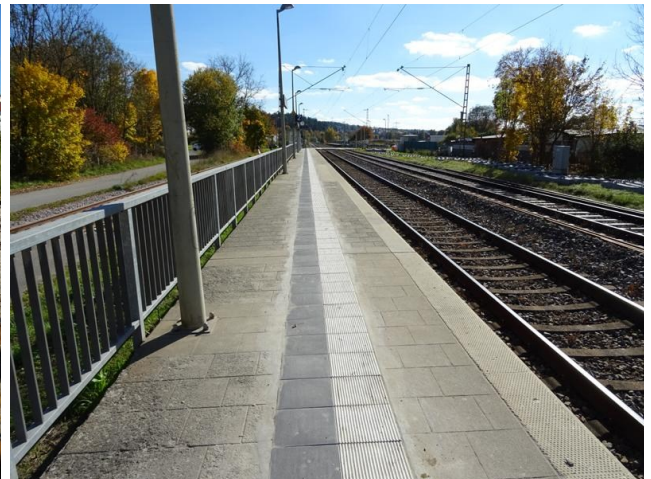
Abbildung 20: Bahnsteig 2 und Gleisbereich nördlich des BÜs; südliche Blickrichtung
