■ ■ ■ ■ ■ **GEOTECHNISCHES GUTACHTEN**

PROJEKT: **Hinhaltende Ertüchtigungsmaßnahmen in den Tunneln Bank,  
Bett und Kammereck sowie an einem Stützbauwerk**

**Geotechnisches Gutachten Stützbauwerk 128**

**Strecke 2630 Köln – Koblenz – Bingen  
km 128,874 bis km 129,018 (r.d.B.)**

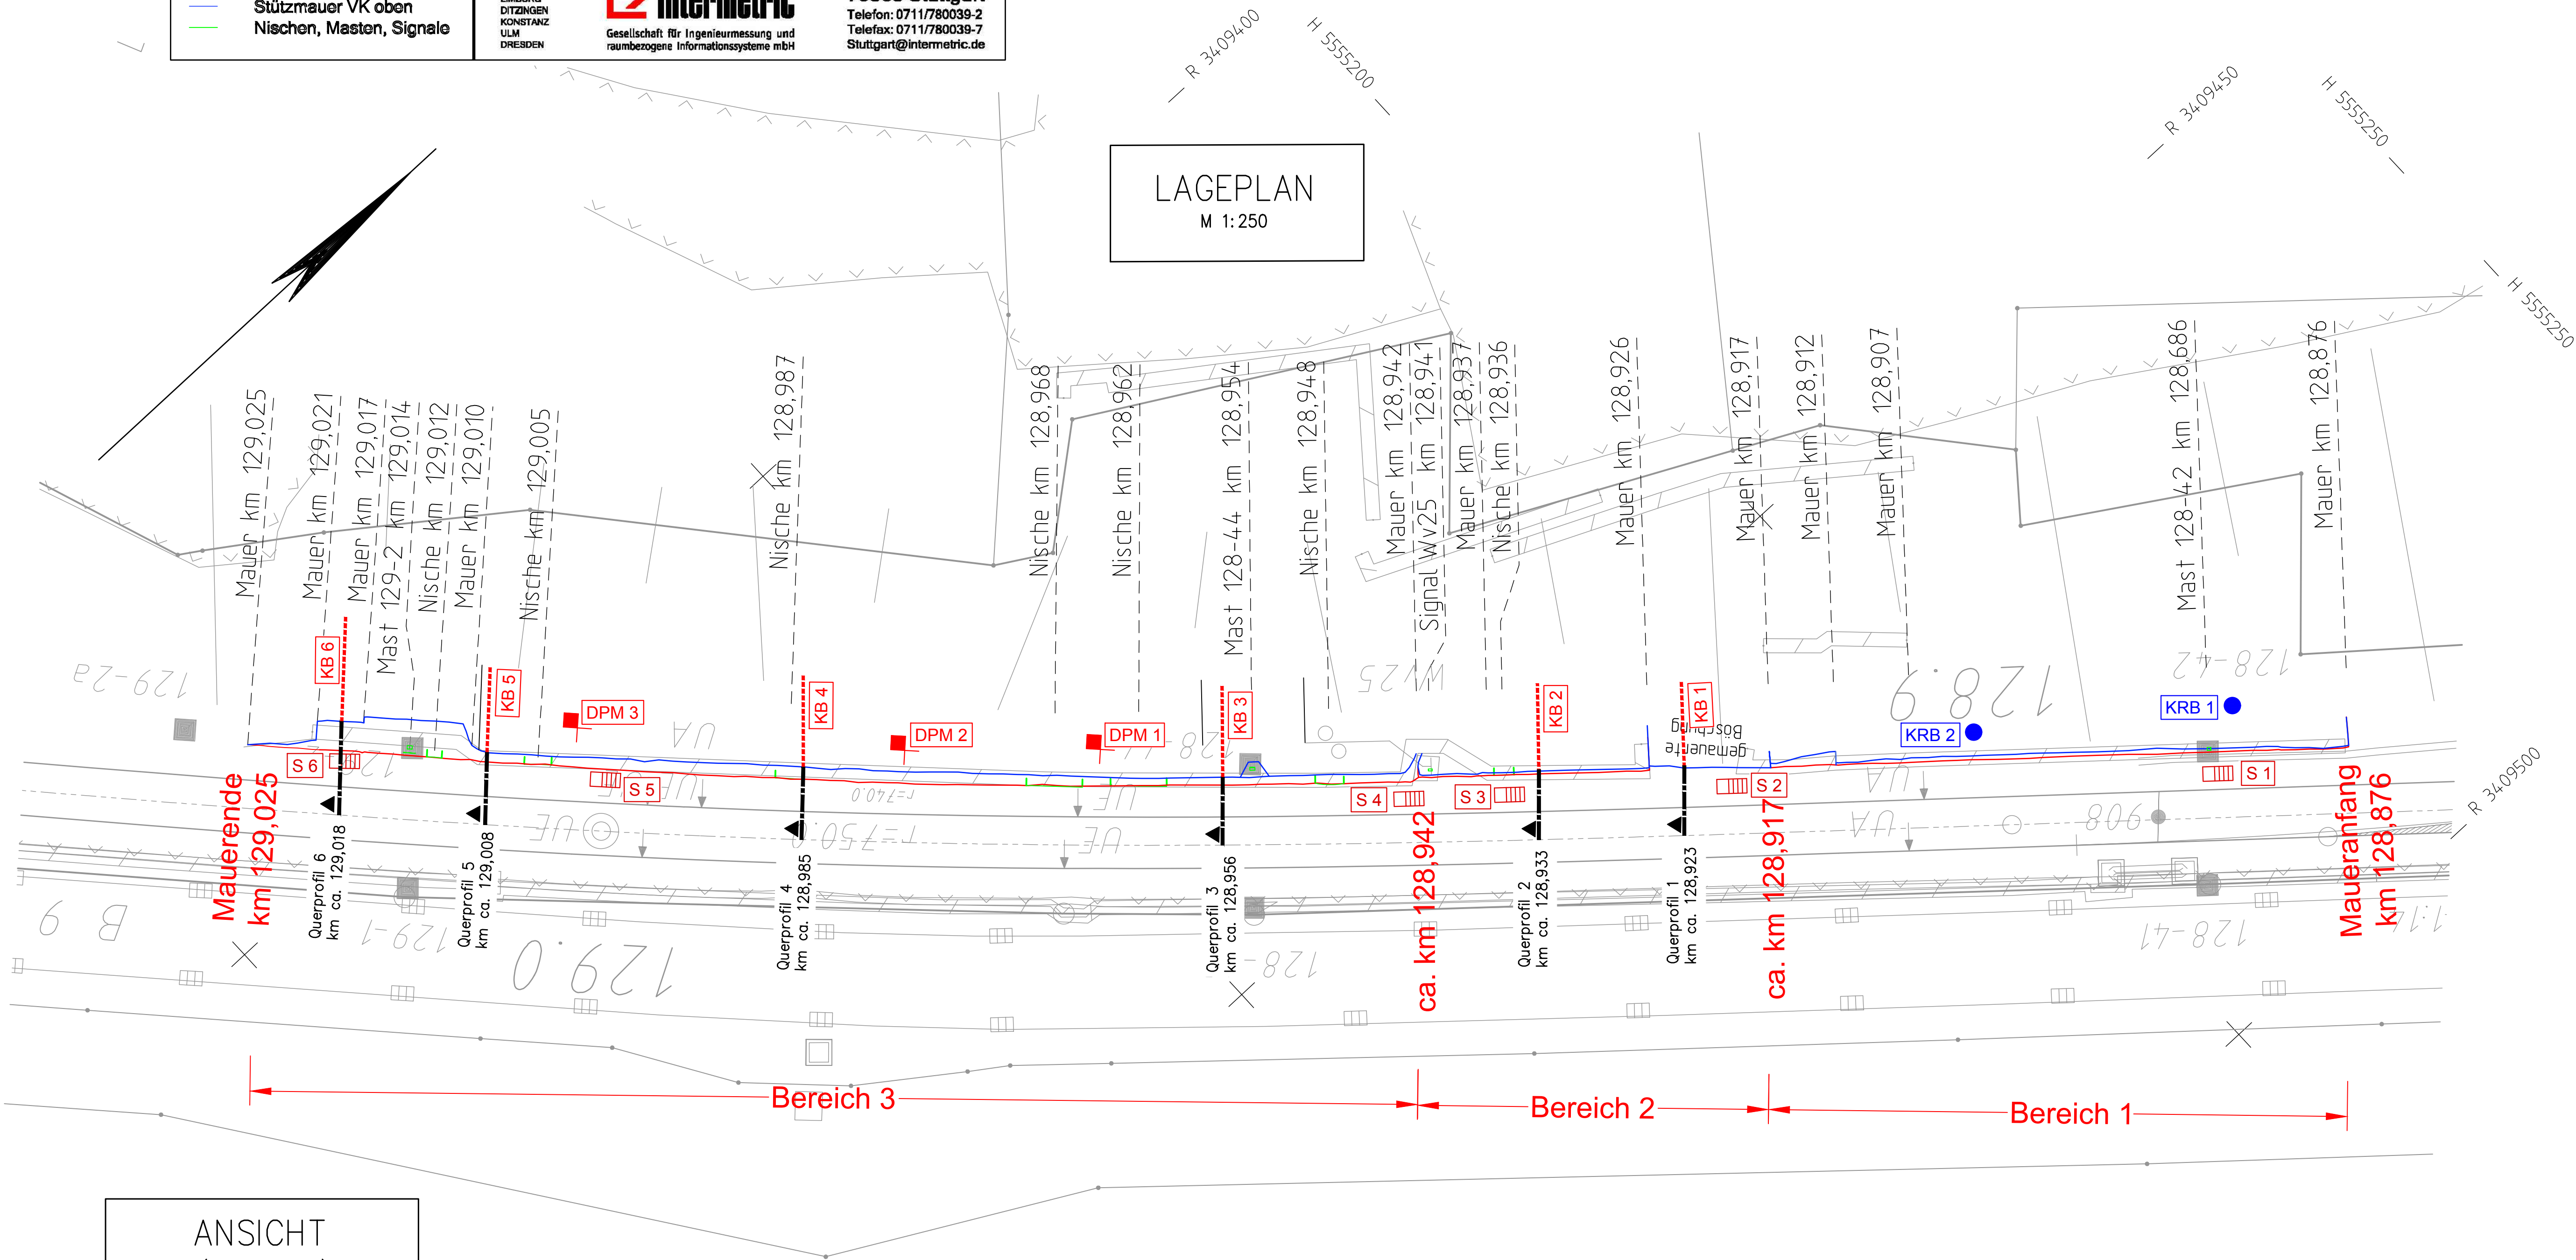
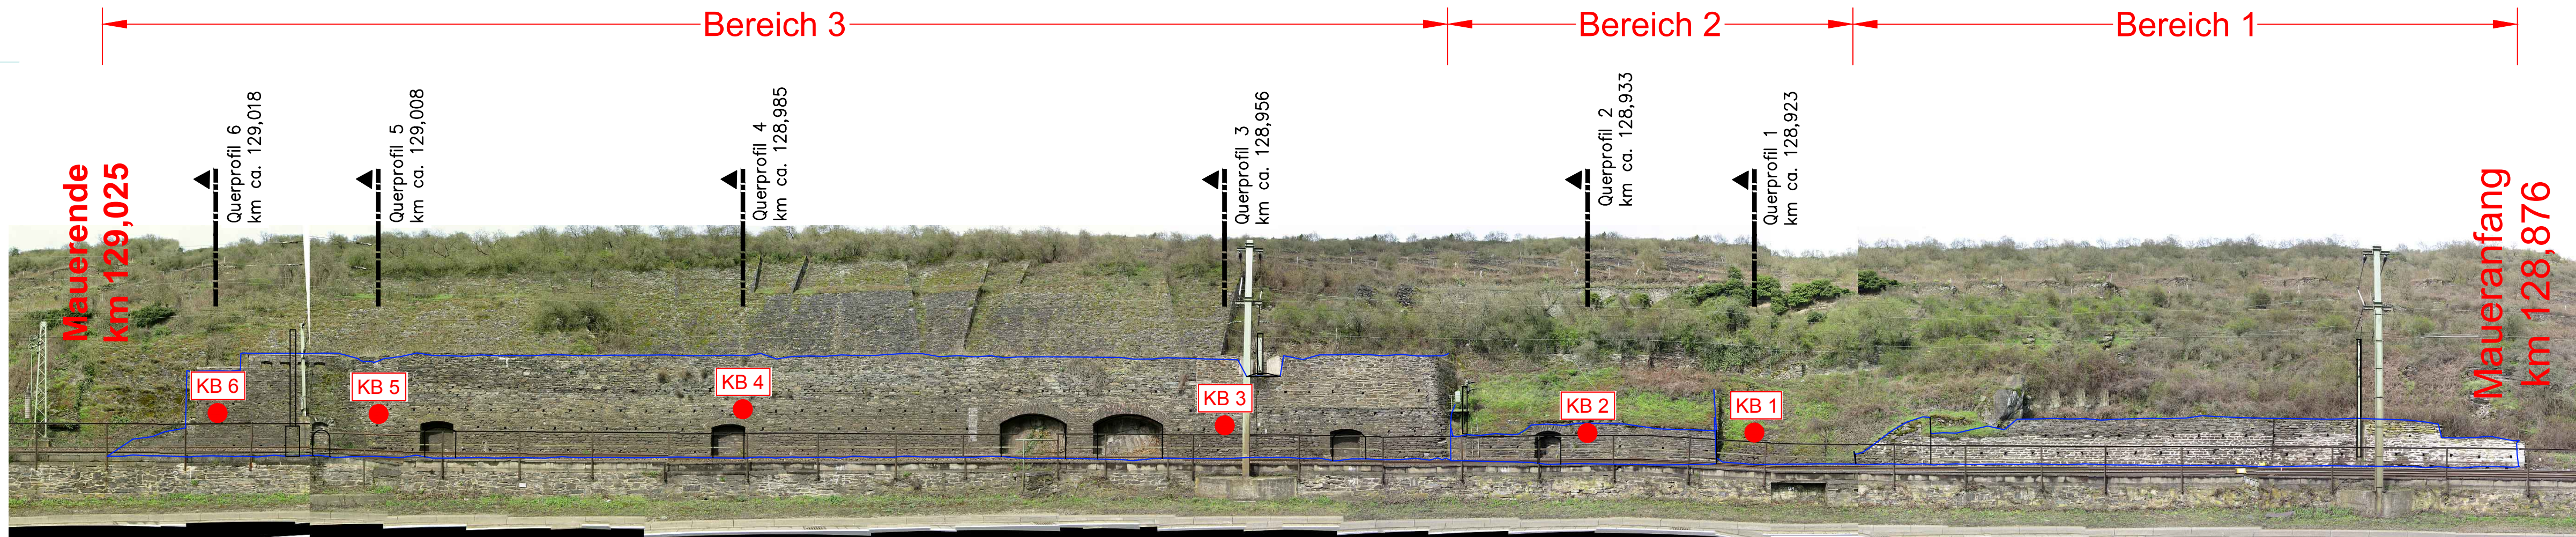
LAGEPLAN  
M 1:250

Die Mauer wurde im Zuge der Erkundung in drei Abschnitte unterteilt (Anlage 2.1). Im ersten Bereich ist die Mauer ca. 2 m hoch. Ein Böschungspflaster oberhalb ist nicht aufzufinden, der Hang ist hier durch Bewuchs gesichert. Im zweiten Bereich zieht sich das Böschungspflaster bis auf die Höhe der Bahngleise. Nur ein kleiner Teil ist als Stützmauer ausgebaut. Im dritten Bereich verspringt die Mauer auf 6 m Höhe.

Zur Klärung der Baugrundverhältnisse und der Bauwerkssubstanz wurden in den Sperrpau-  
sen vom 22.08. bis 24.08.2017 insgesamt 6 horizontale Kernbohrungen durch die Mauer bis  
in den Fels ausgeführt. Zur weiteren Erkundung wurden außerdem drei DPM, zwei KRB und  
6 Schürfe durchgeführt. Den Lageplan mit den Aufschlusspunkten enthält Anlage 2.1. Was-  
ser wurde in keiner Bohrung angetroffen.

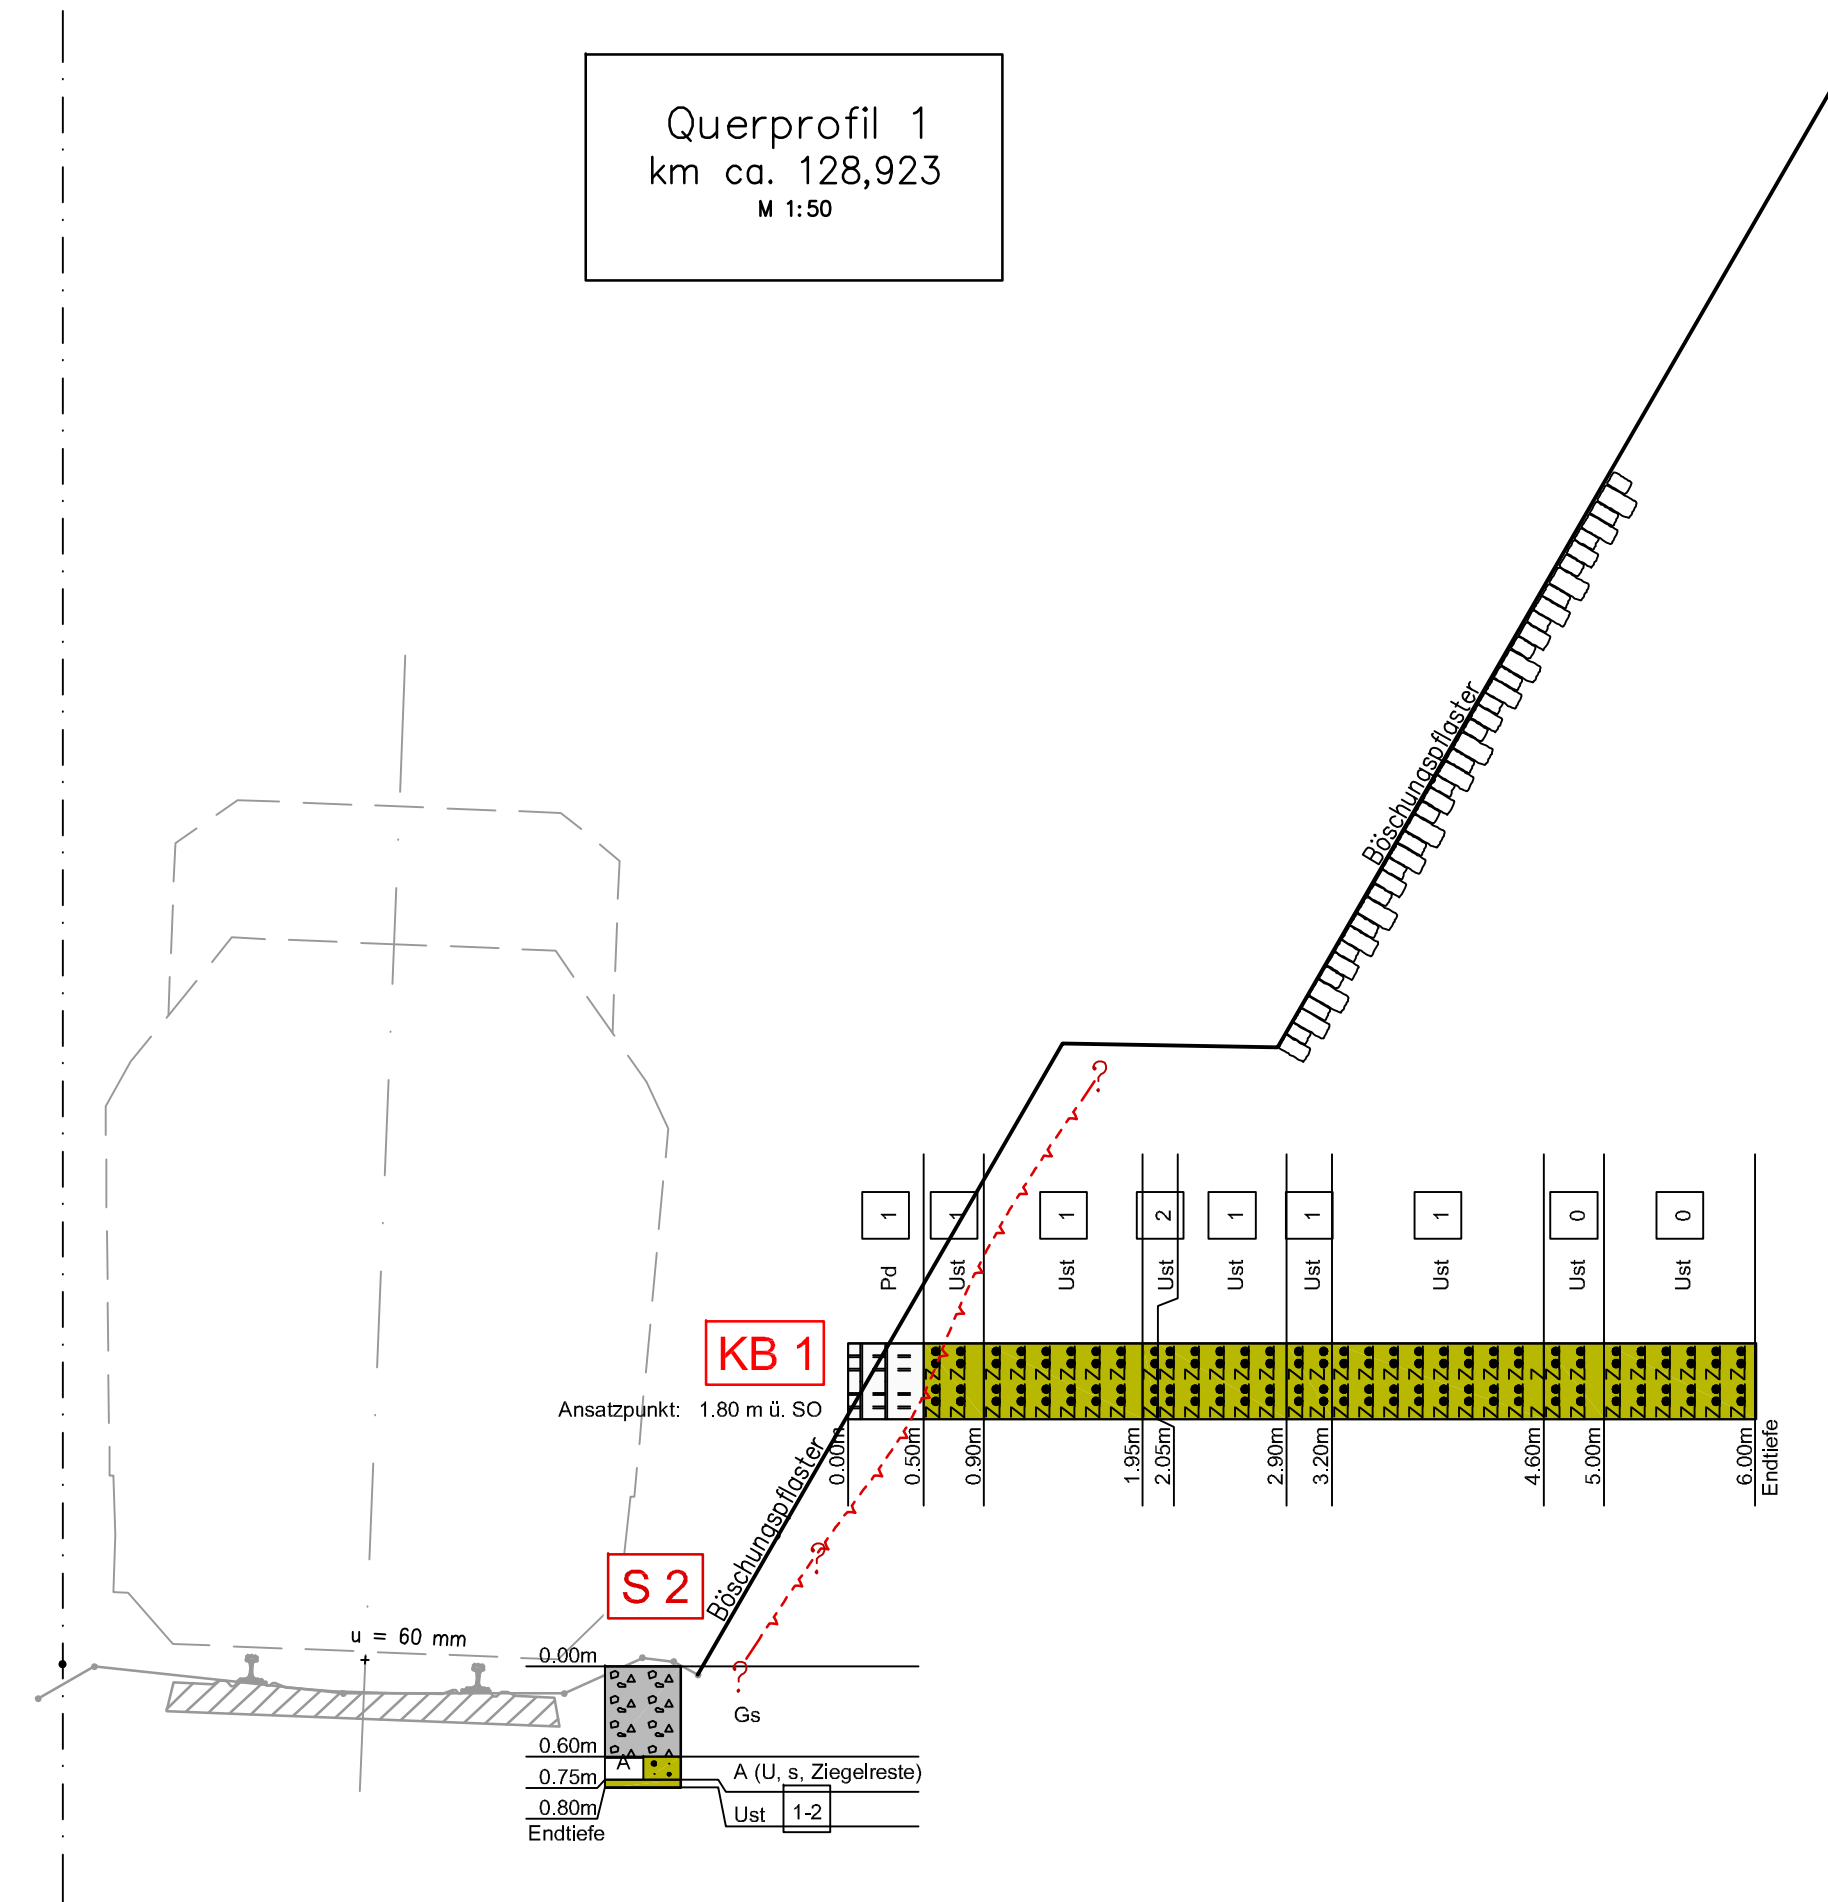
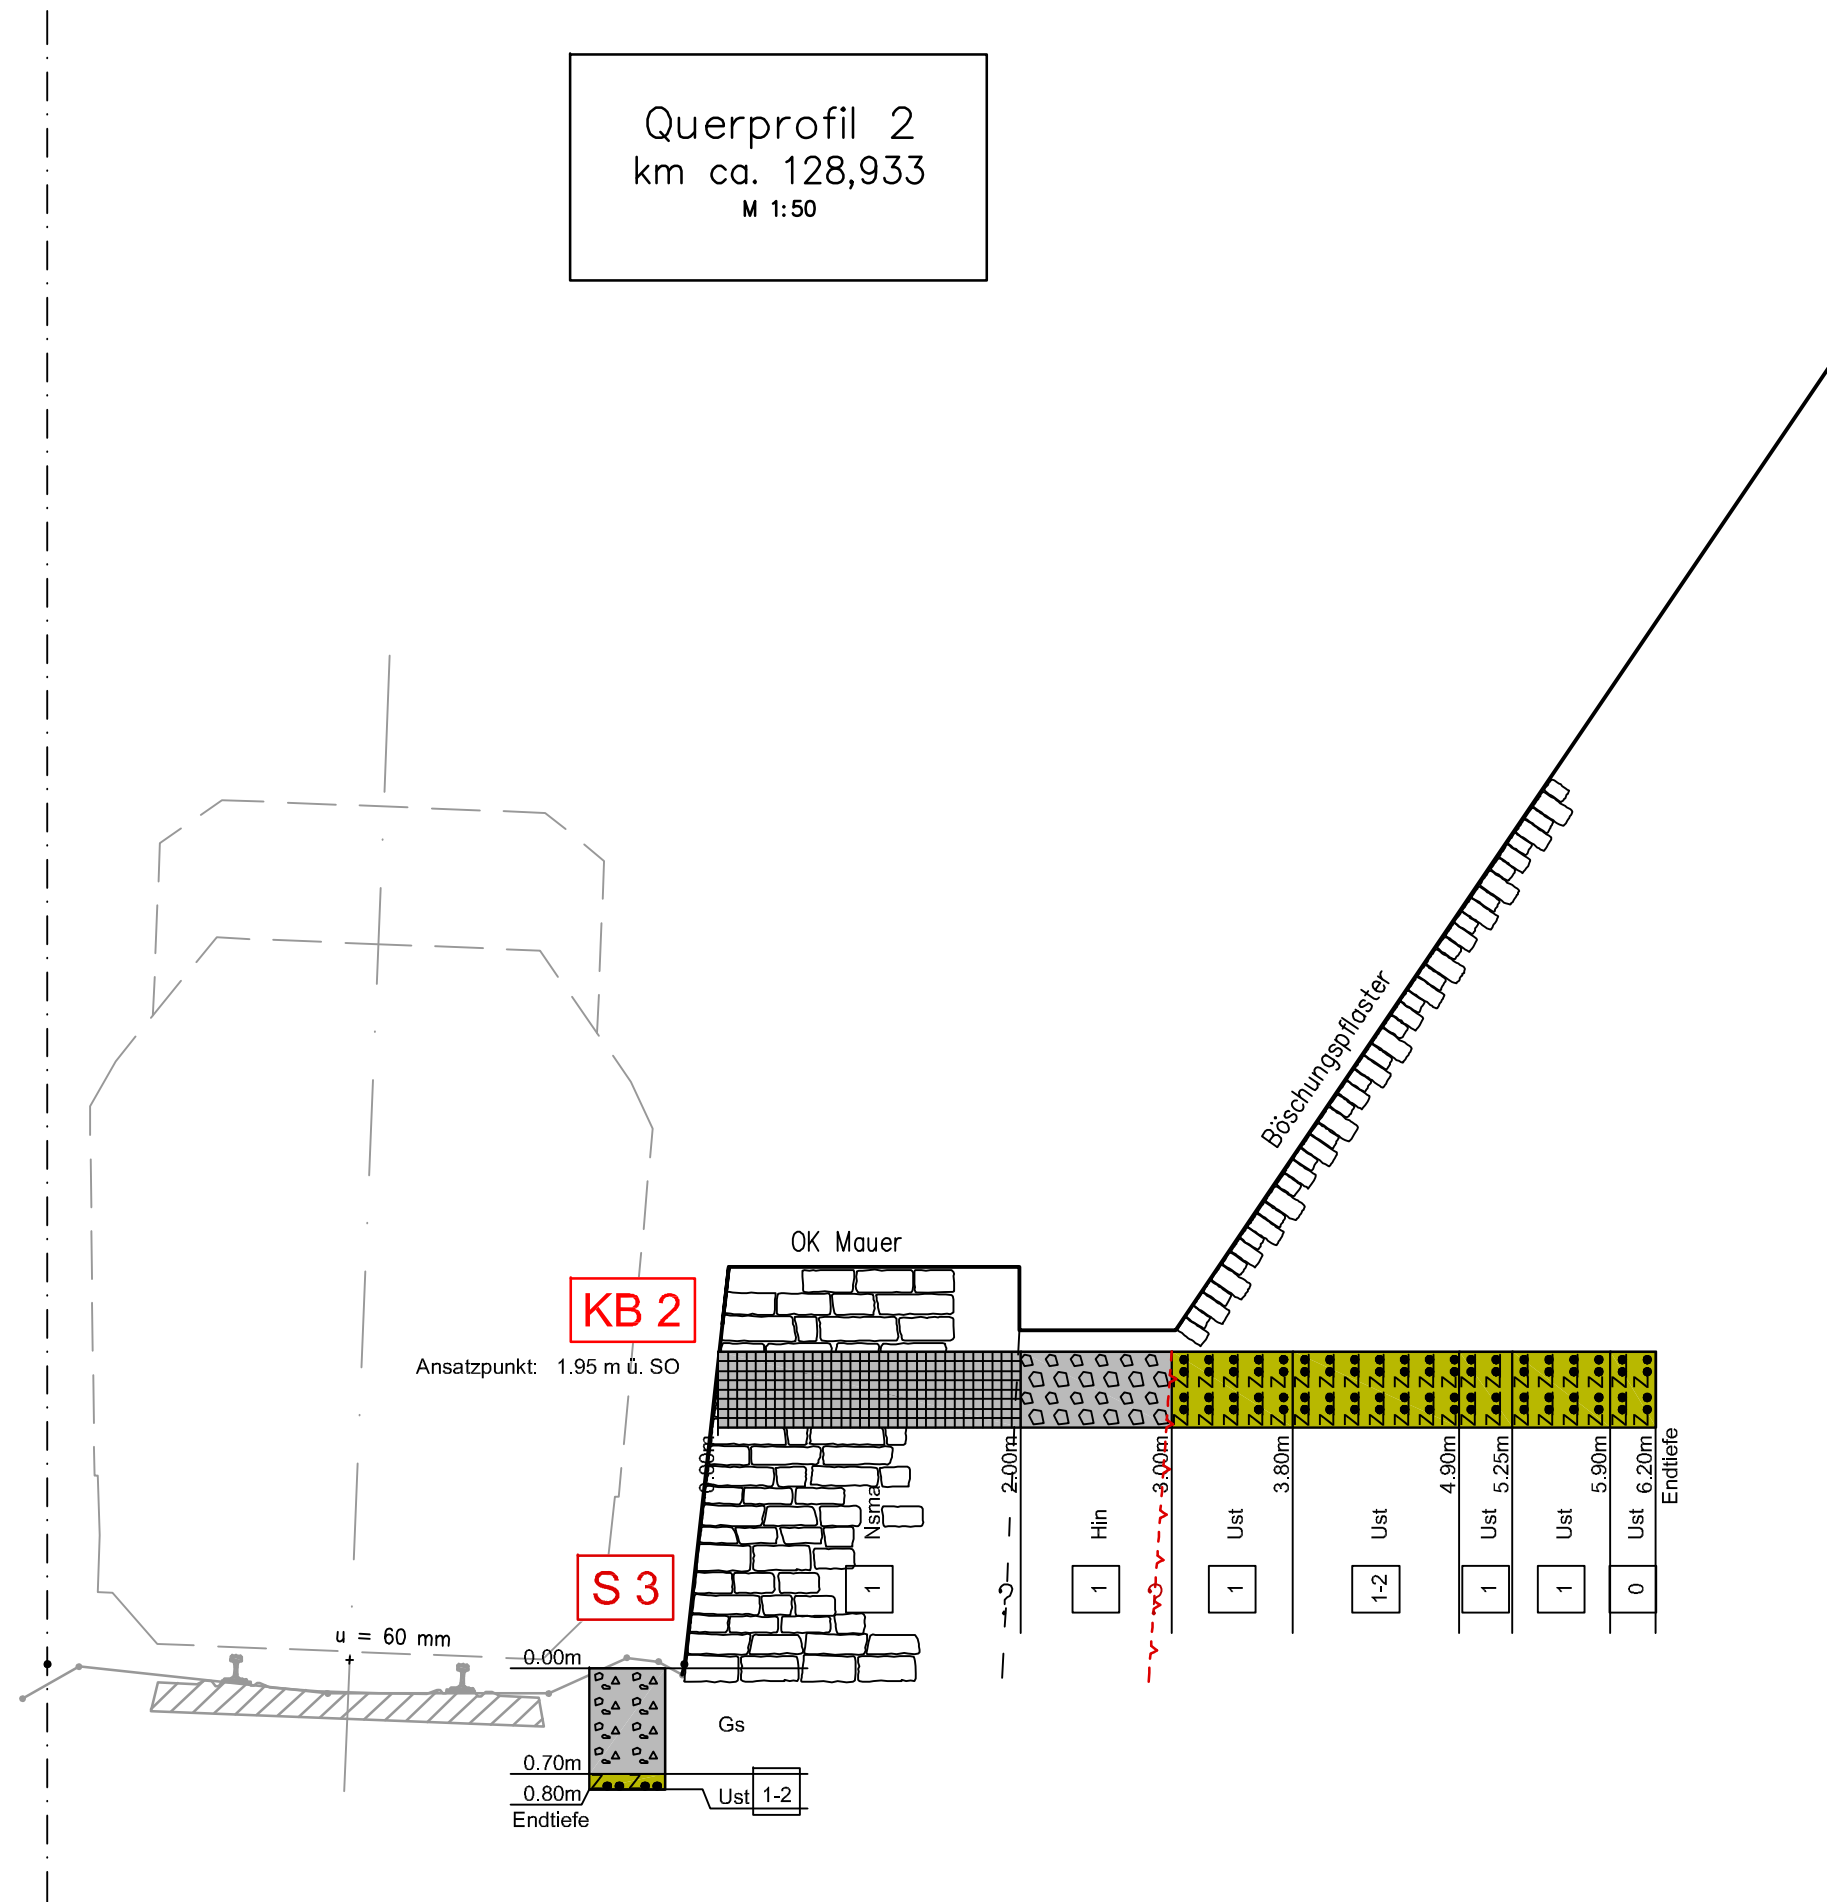
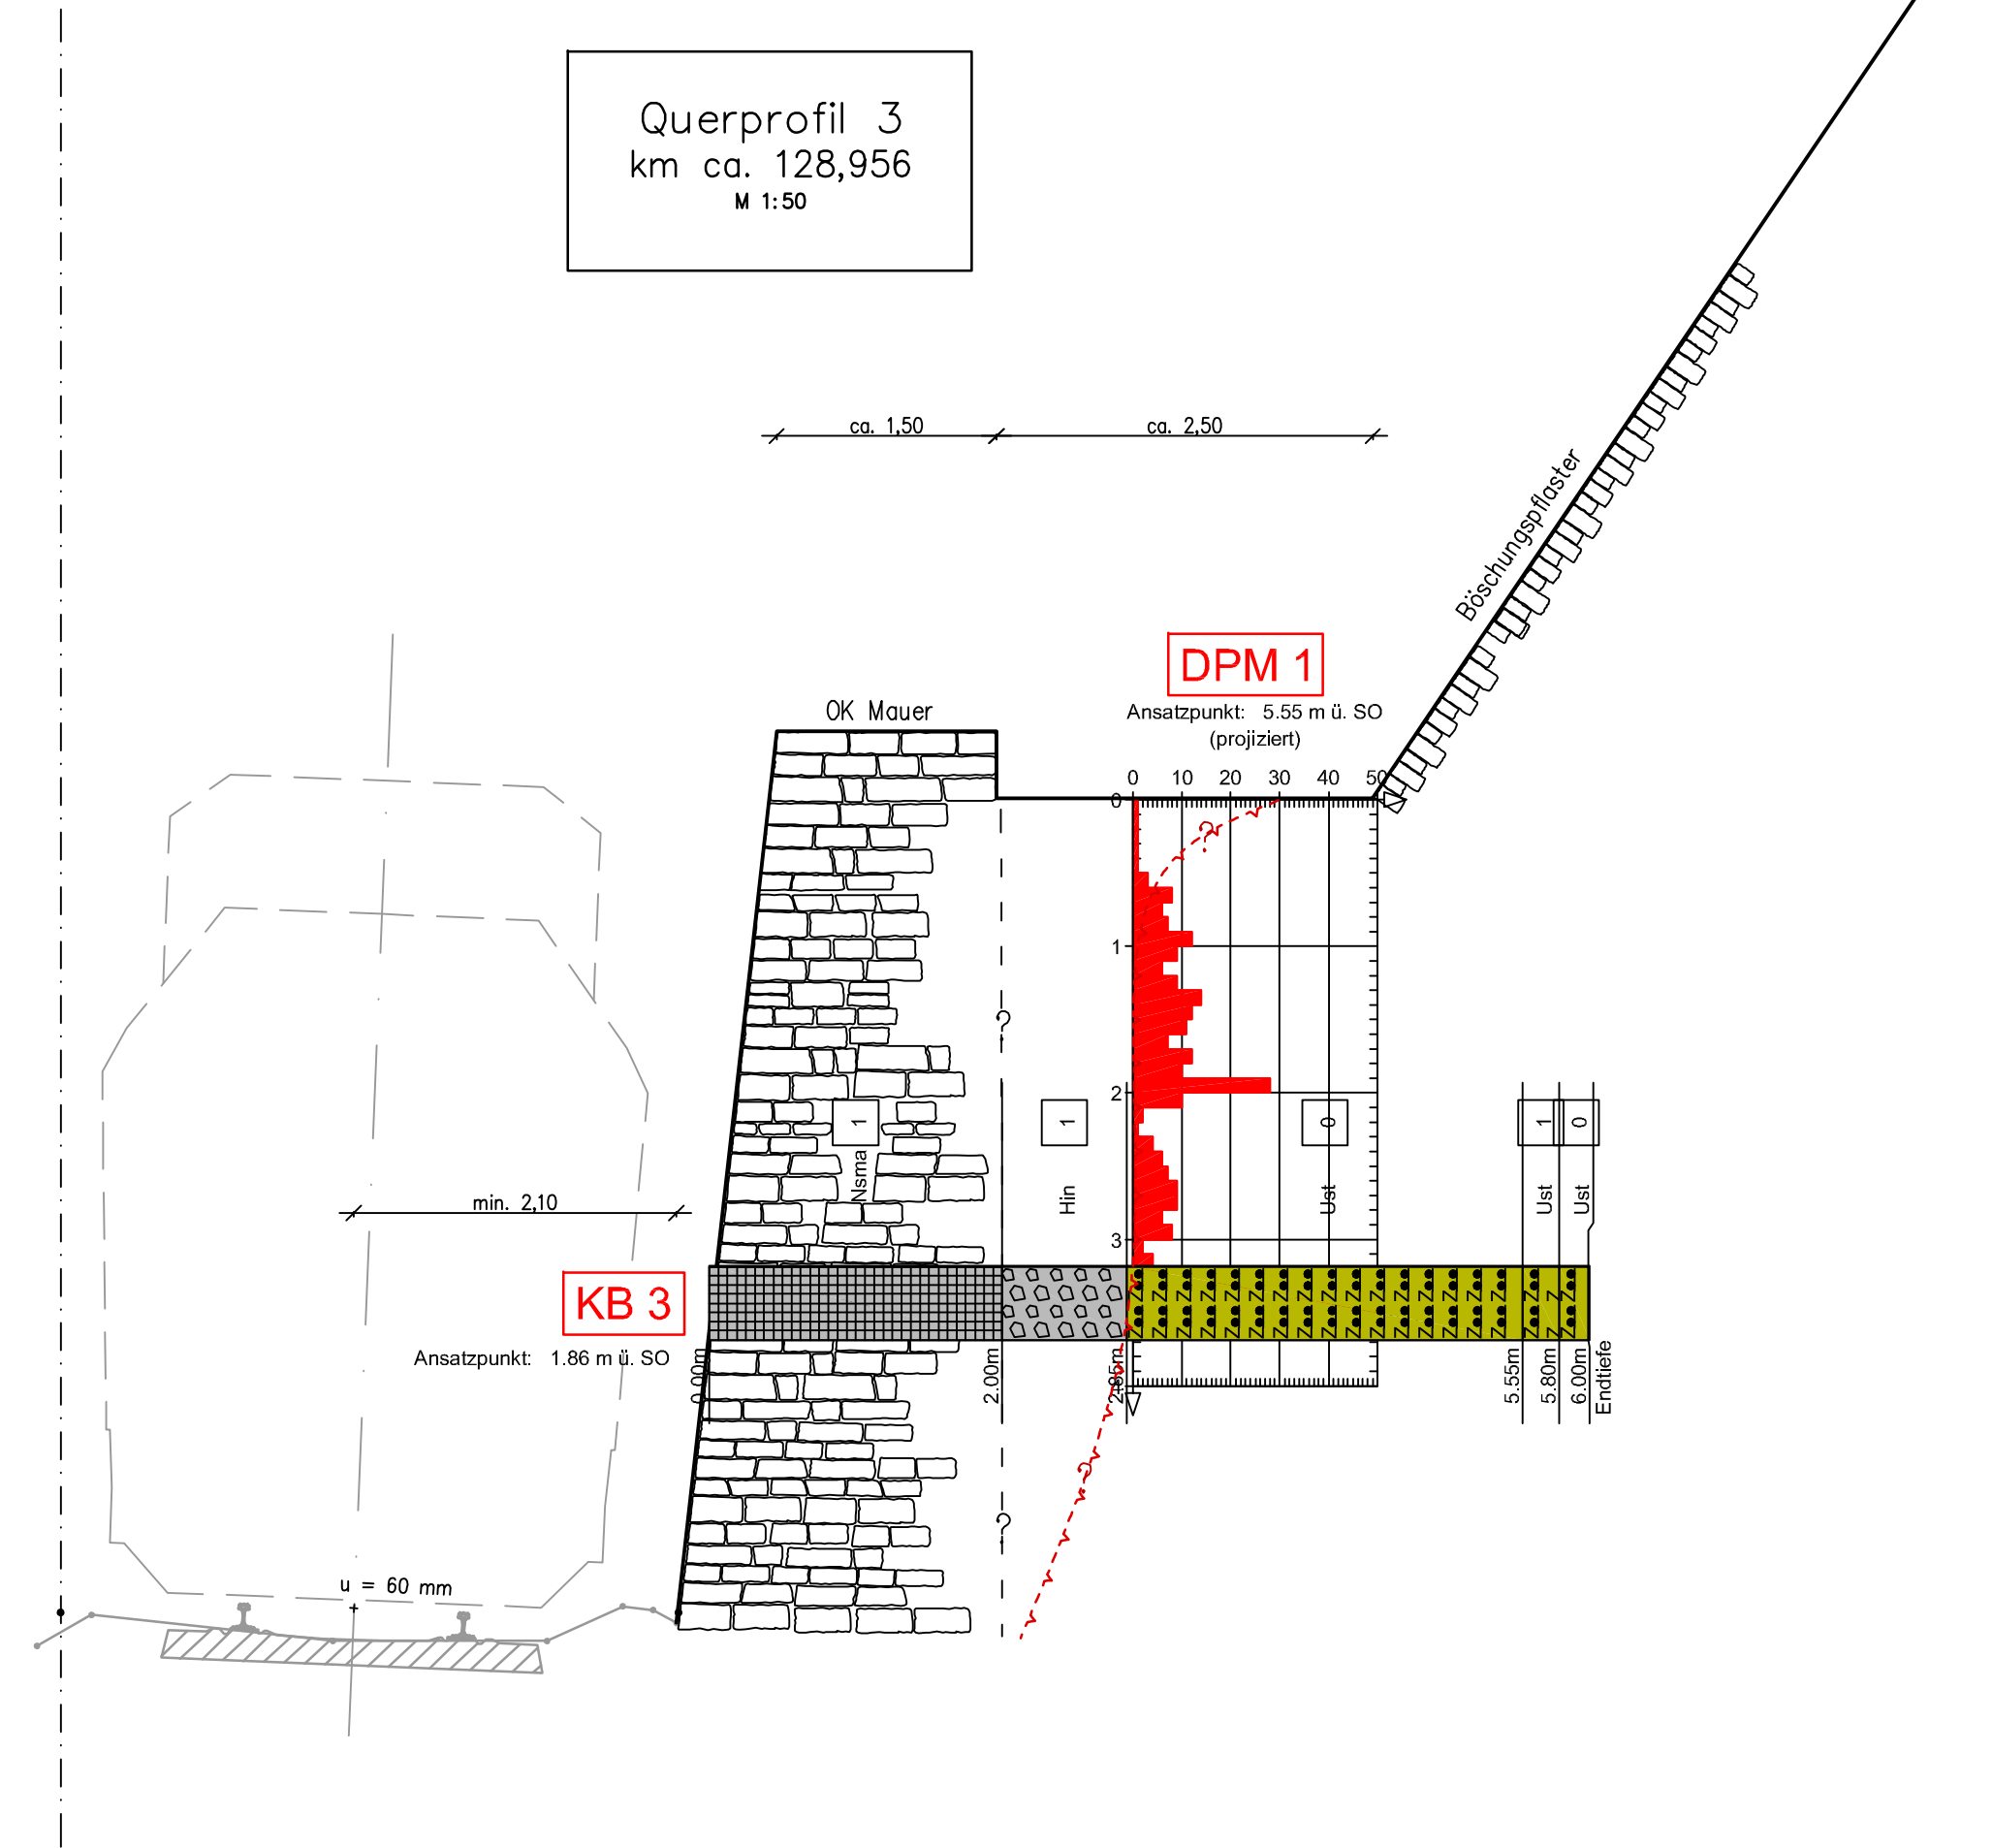
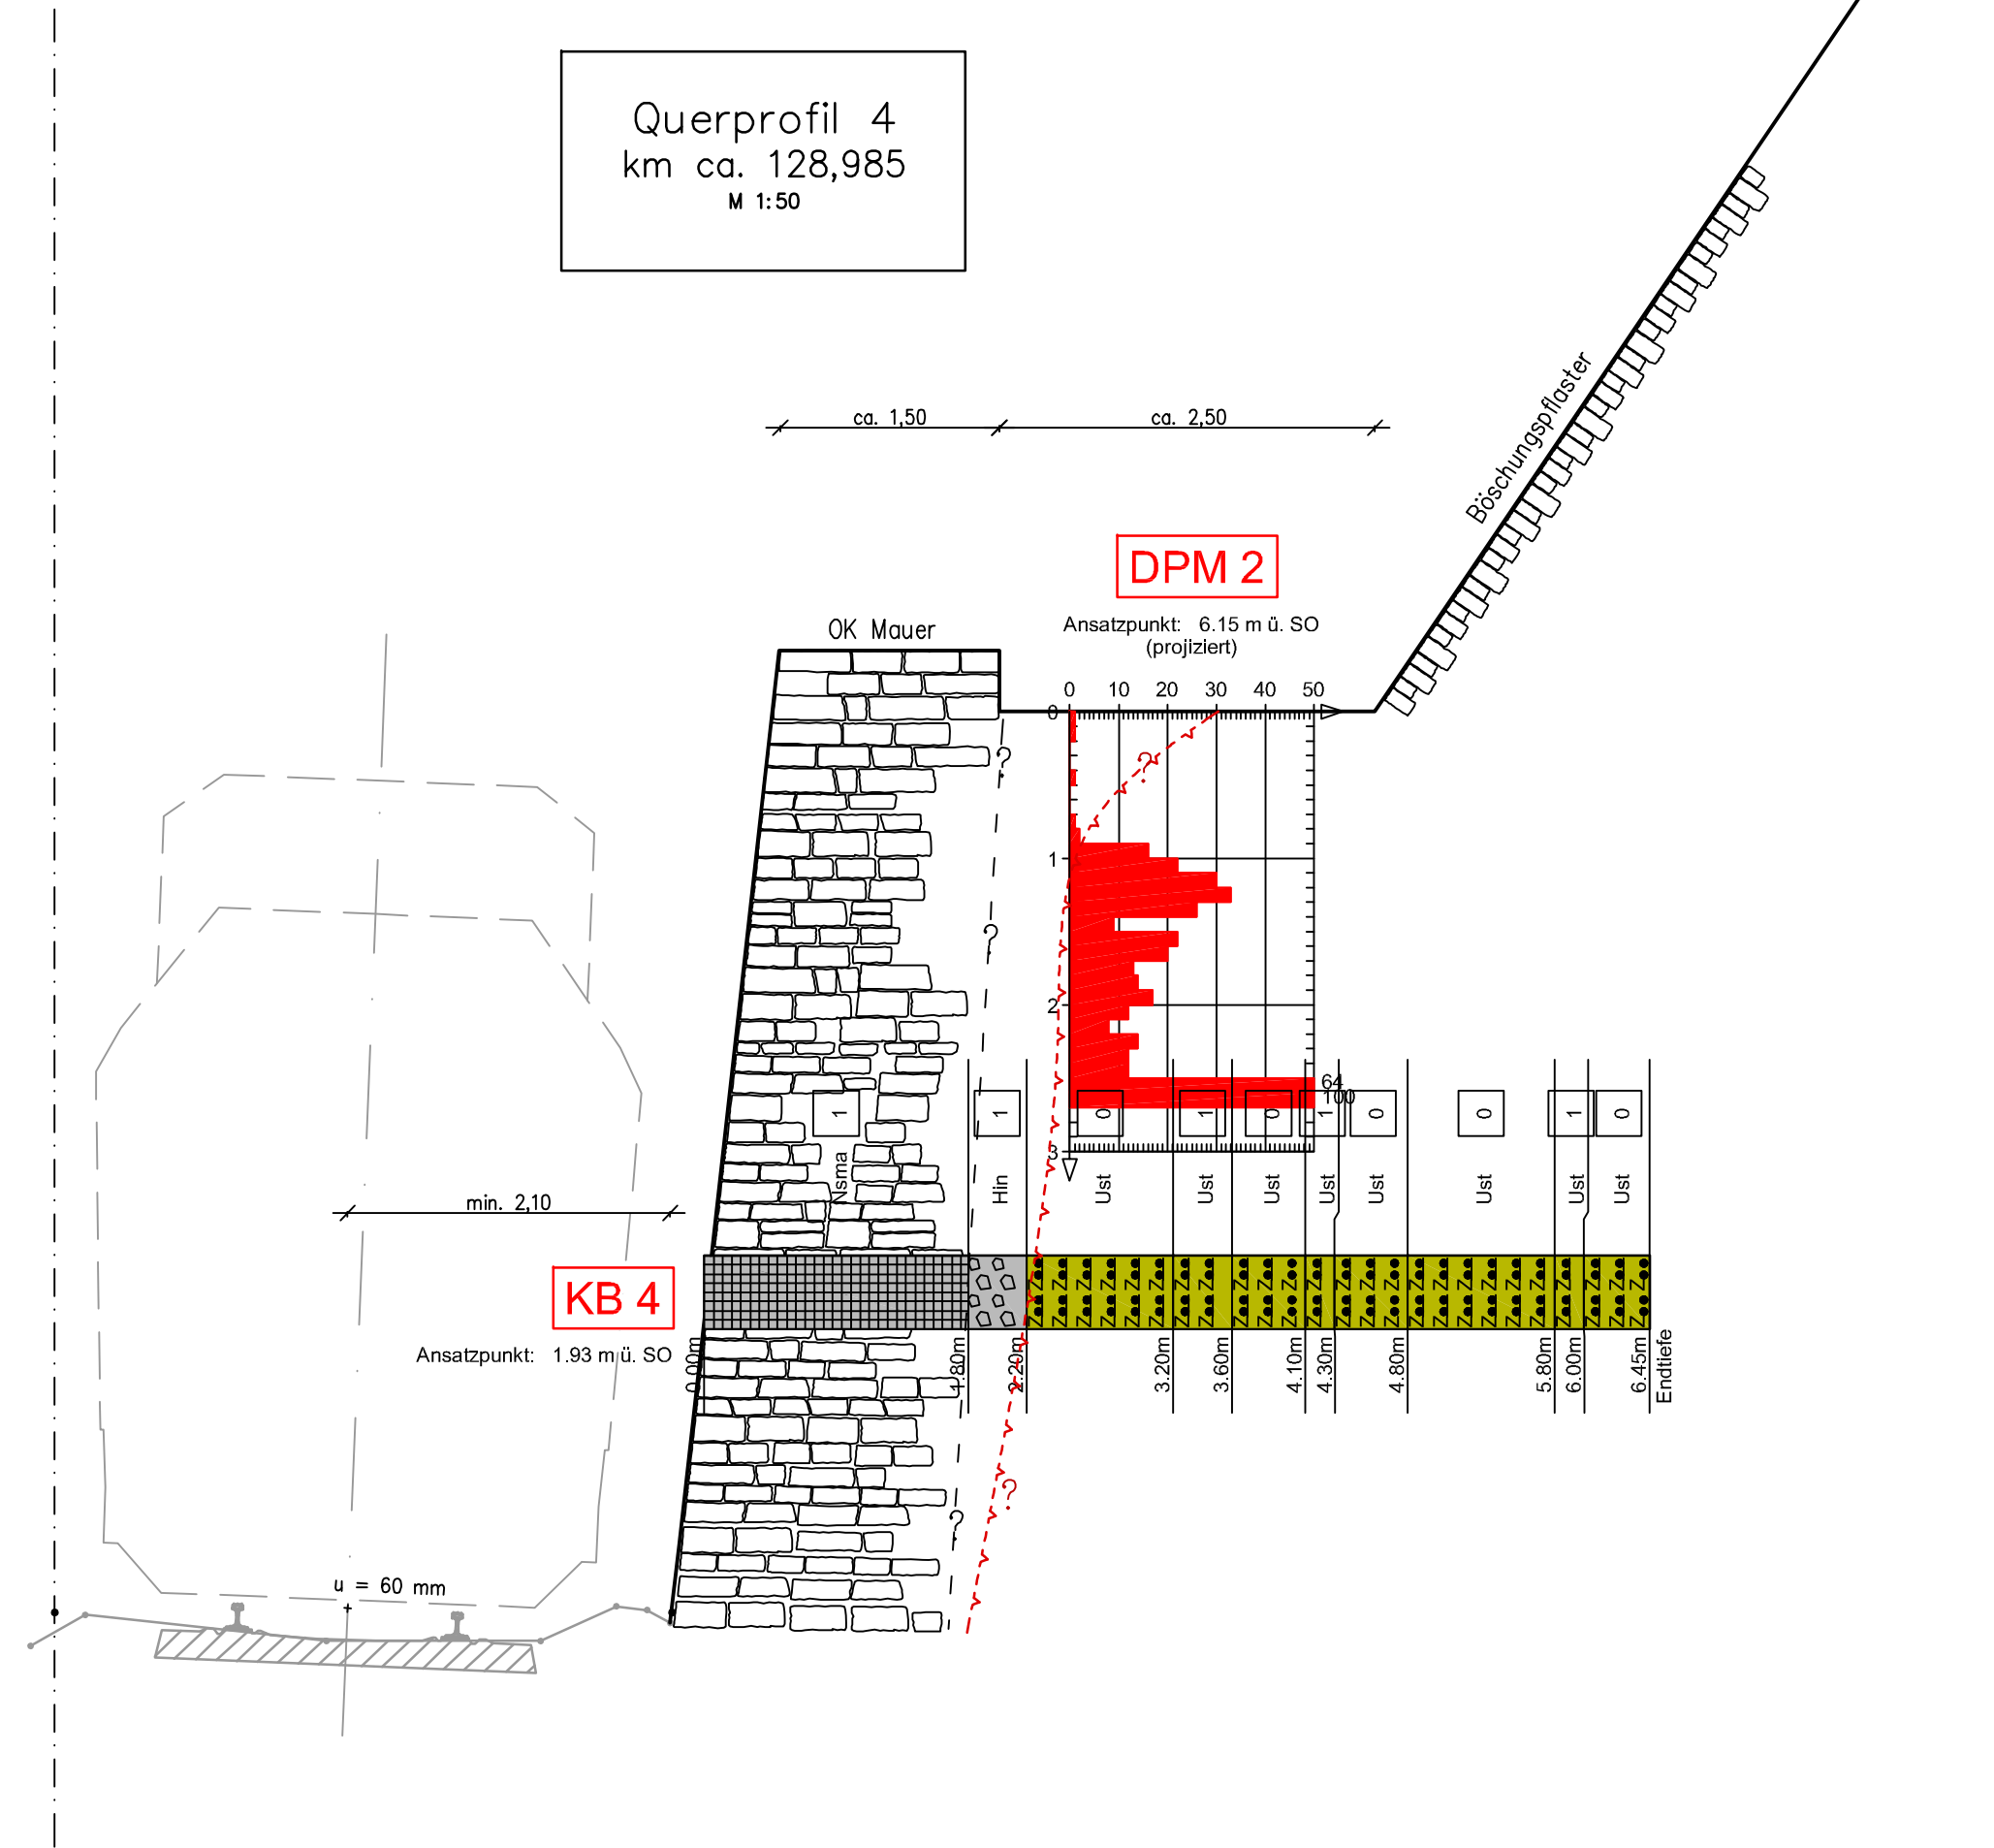
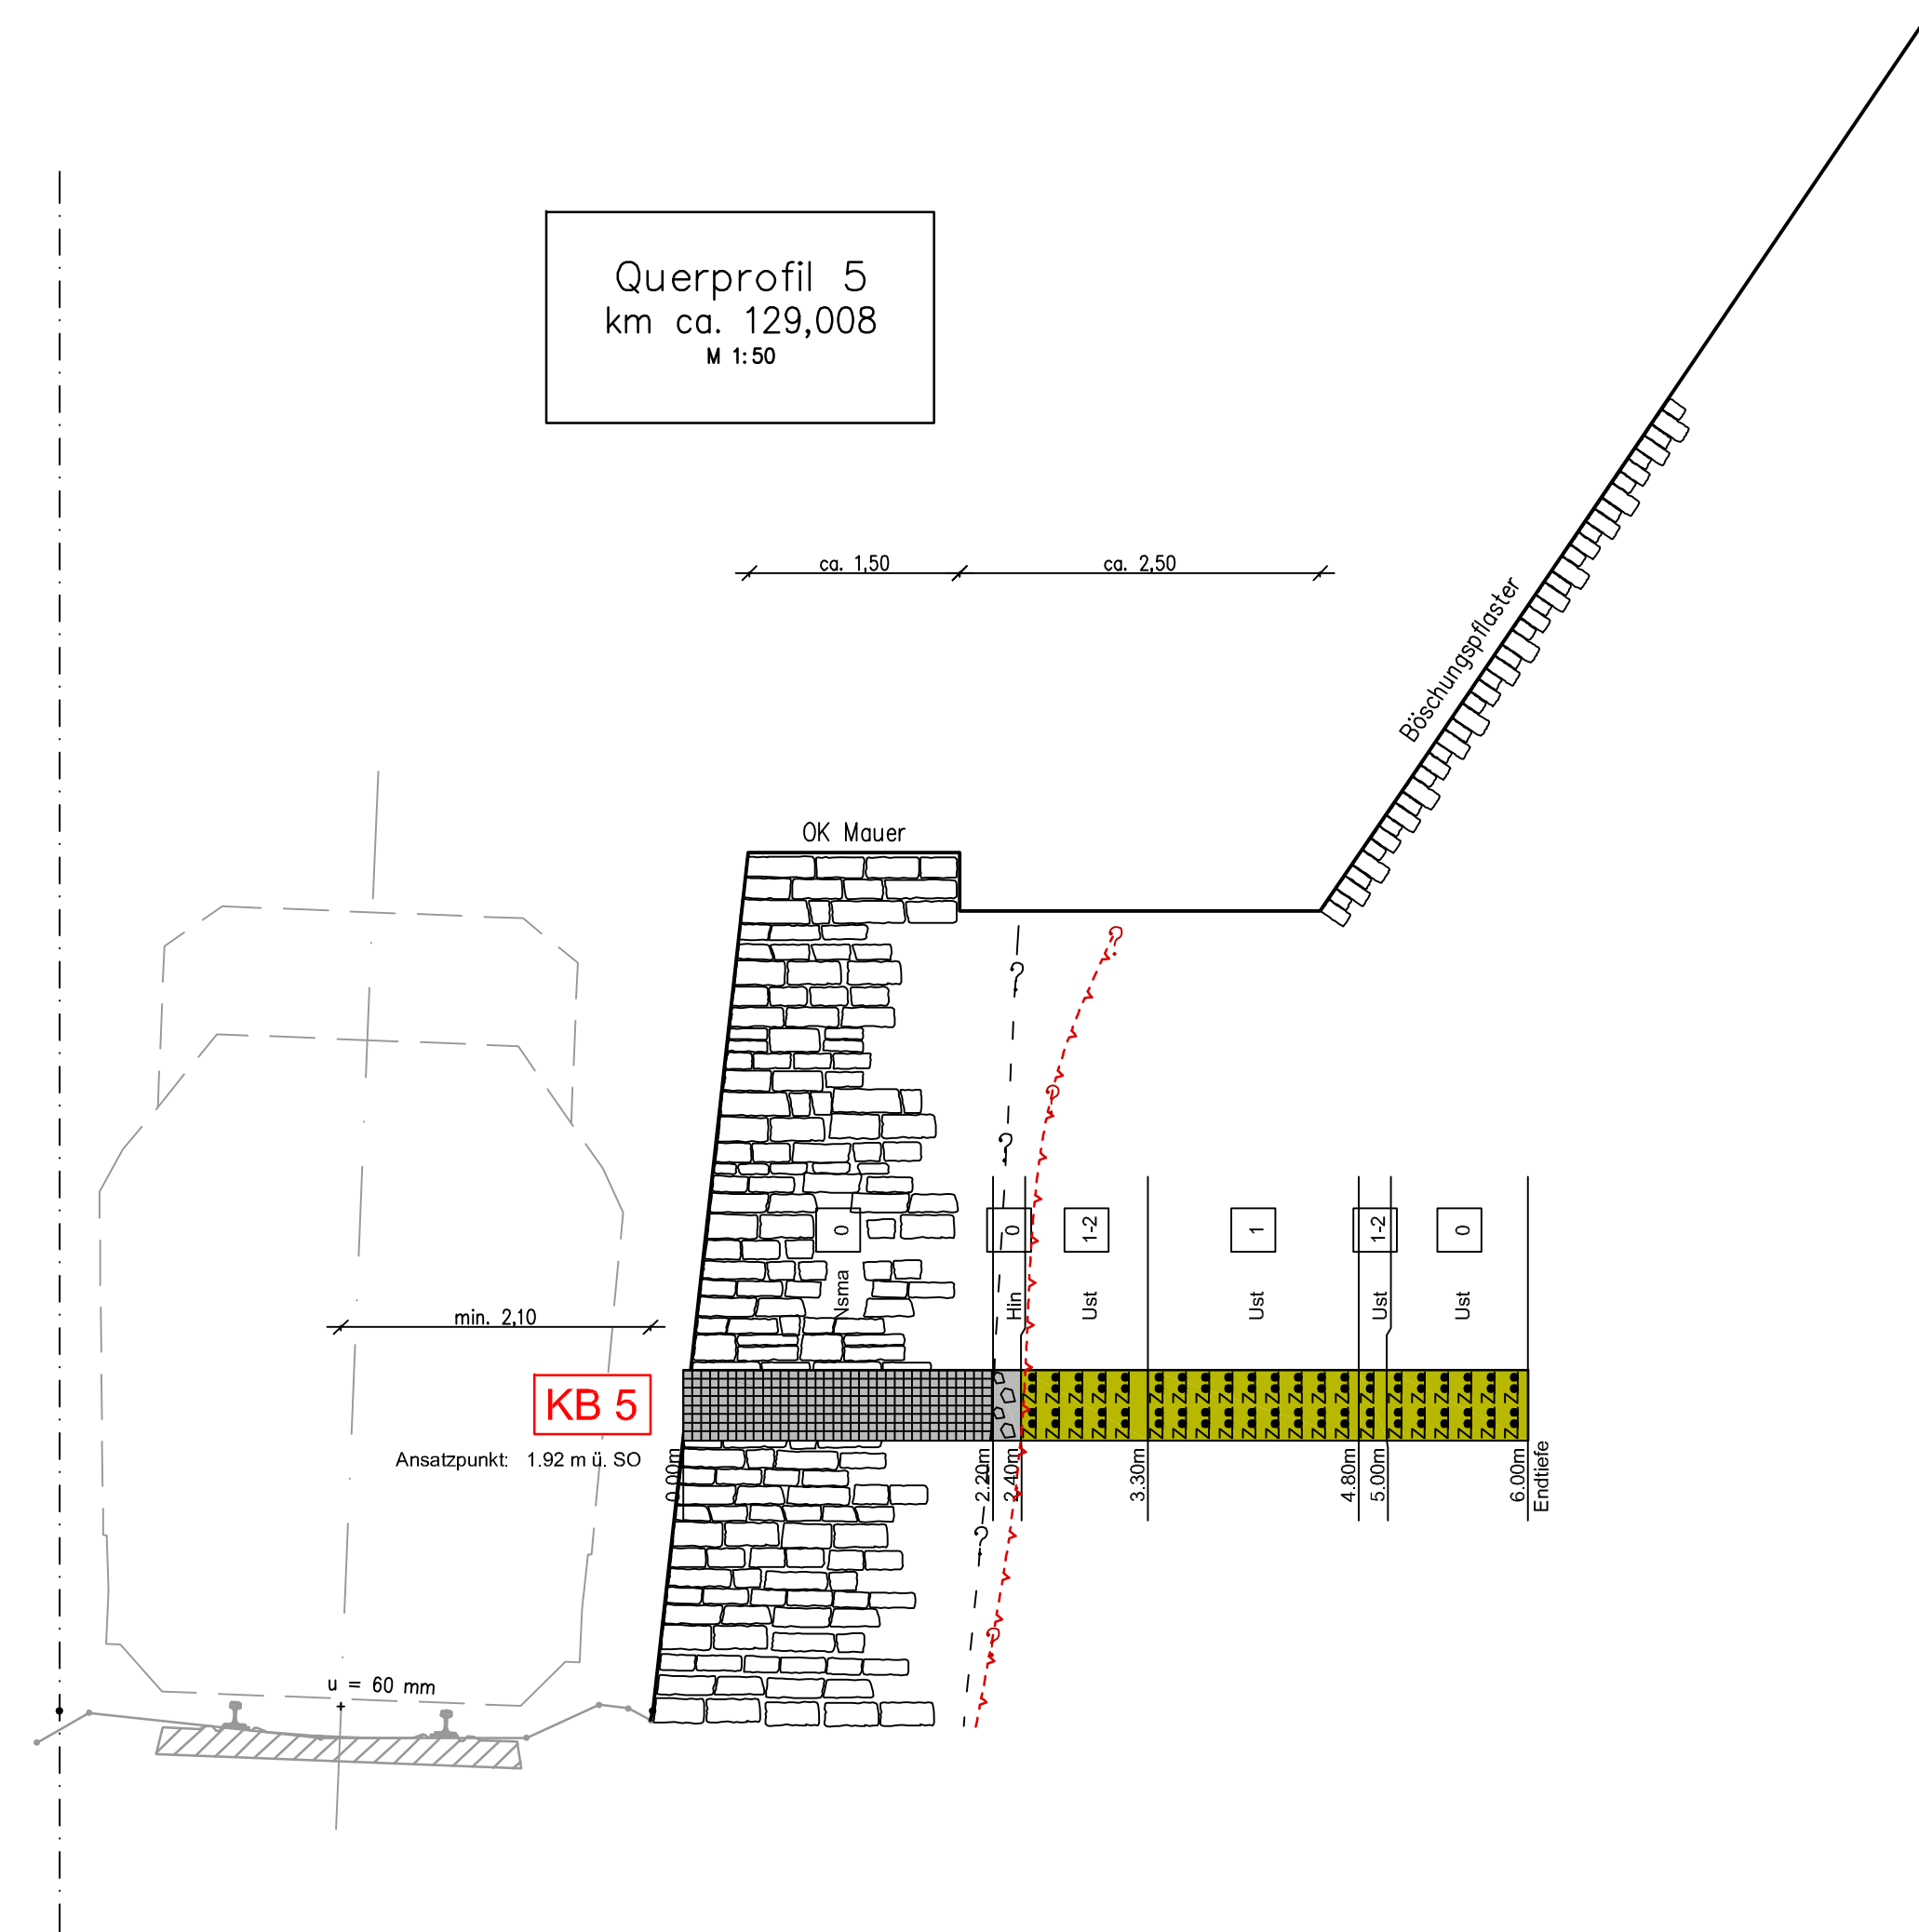
Querprofil 1 – Querprofil 6 Stützwand km 128,874 – 129,018, M 1:50

Die Ergebnisse der Erkundungen werden in der Anlage 2.2 in mehreren Querprofilen dargestellt. Die Bohrprofile der Kernbohrungen KB, Kleinrammbohrungen KRB, DPM und Schürfe sind in den Anlagen 3.1 - 3.4 grafisch dargestellt.
