■ ■ ■ ■ ■ **GEOTECHNISCHES GUTACHTEN**

PROJEKT: **Hinhaltende Ertüchtigungsmaßnahmen in den Tunneln Bank,  
Bett und Kammereck sowie an einem Stützbauwerk**

**Geotechnisches Gutachten Stützbauwerk 128**

**Strecke 2630 Köln – Koblenz – Bingen  
km 128,874 bis km 129,018 (r.d.B.)**

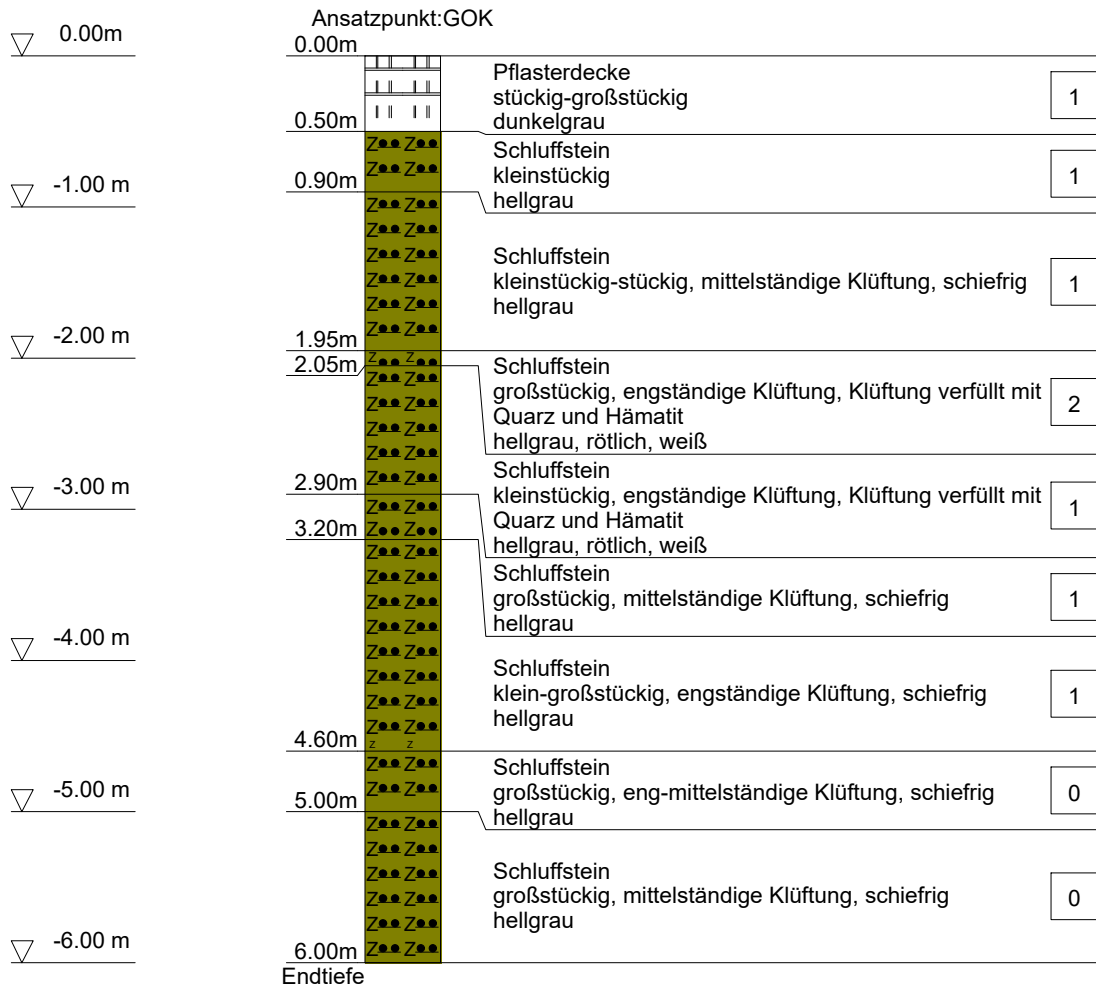
**BK 1**

KB 1 ergab eine Mauerwerksdicke (Böschungspflaster) von 0,50 m. Der sich direkt dahinter anschließende Fels wurde bis zur Endtiefe von 6,00 m nachgewiesen und besteht aus hellgrauen Siltstein bzw. Siltschiefer. Der Siltschiefer ist zerklüftet und teilweise stark angewittert. Im Bereich von 2-2,5 m ist im Bohrloch Wurzelwerk zu erkennen. Zwischen 0,5 und 2 m und ab 2,9 m ist der Siltschiefer als tragfähig zu klassifizieren.

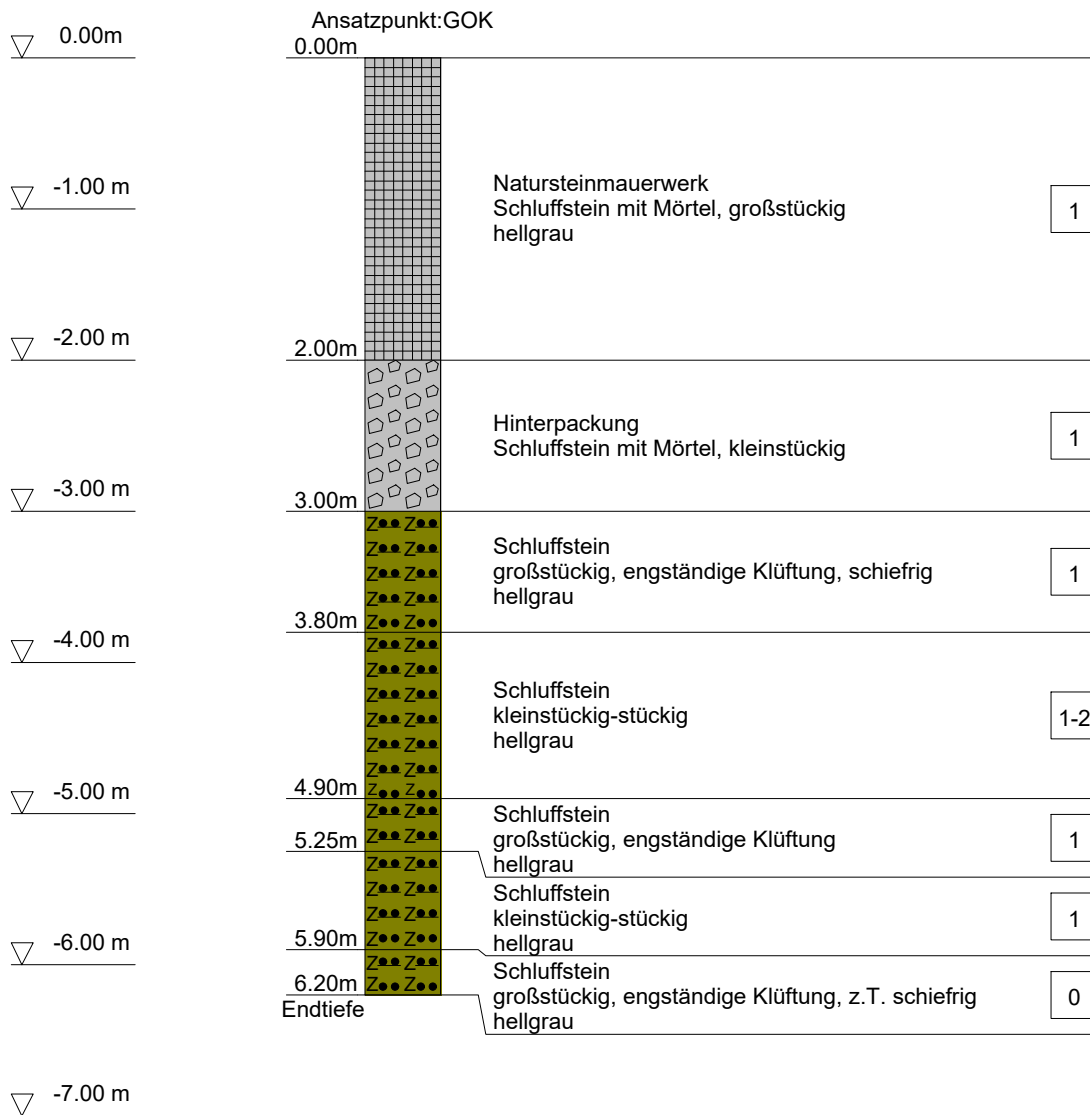
## KB 2

Die Mauerwerksdicke im Bereich der KB 2 beträgt ca. 2,0 m. Die anschließende Hinterpackung ist bis 1 m mächtig. Danach wurden bis zur Endtiefe der Bohrung bei 6,20 m graue, z. T. schiefrige Siltsteine aufgeschlossen. Das Gestein besitzt eine engständige Klüftung und ist z. T. stark angewittert, es ist insgesamt als mäßig tragfähig einzustufen.

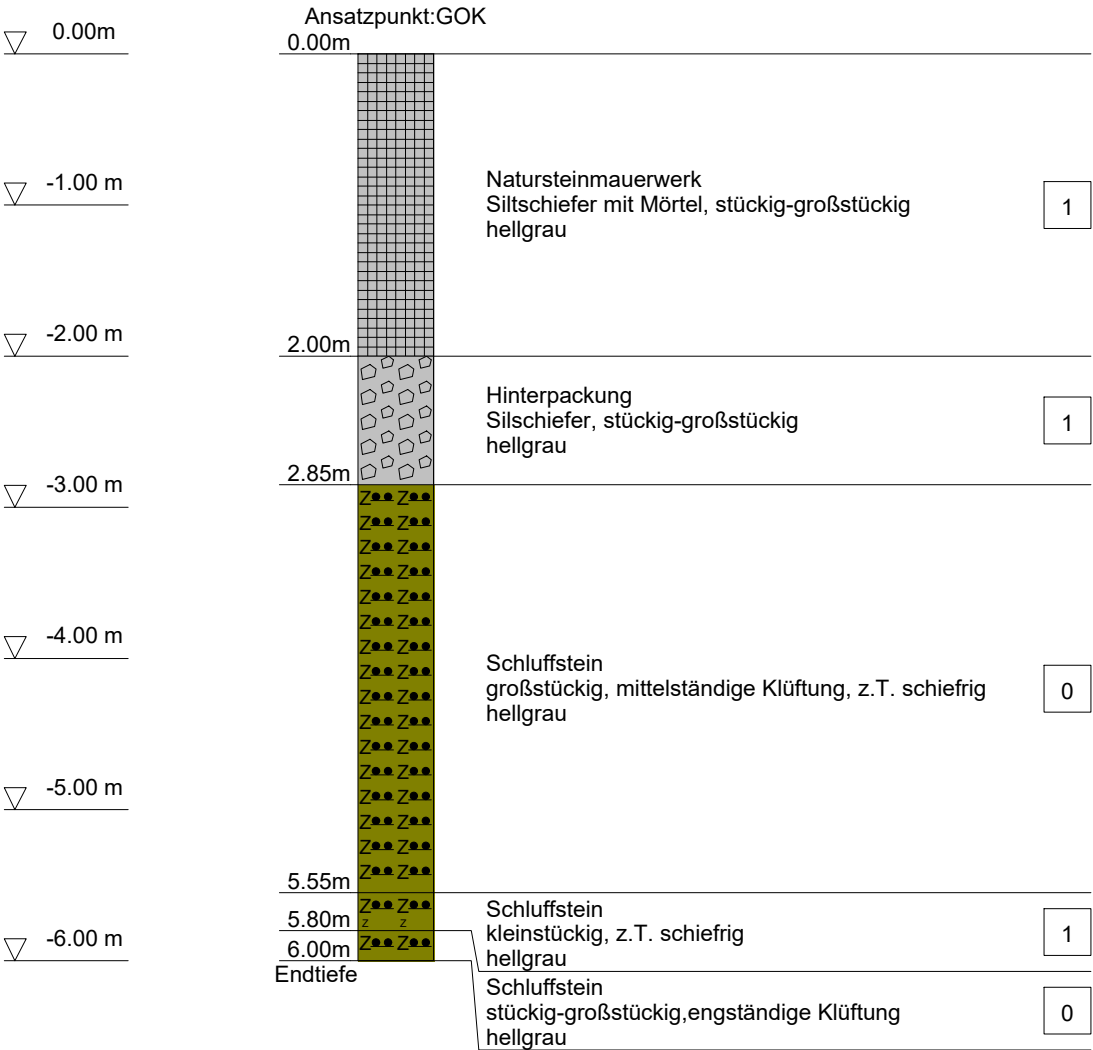
Eine gleich große Mauerdicke von ca. 2,0 m wurde bei der Bohrung KB 3 nachgewiesen. Ebenfalls wurde eine in etwa gleich mächtige Hinterpackung von ca. 0,85 m aufgefunden. Dahinter folgen bis zur Endtiefe von 6,00 m graue Siltsteine, die z. T. schiefrig sind. Das Gestein ist als tragfähig einzustufen.

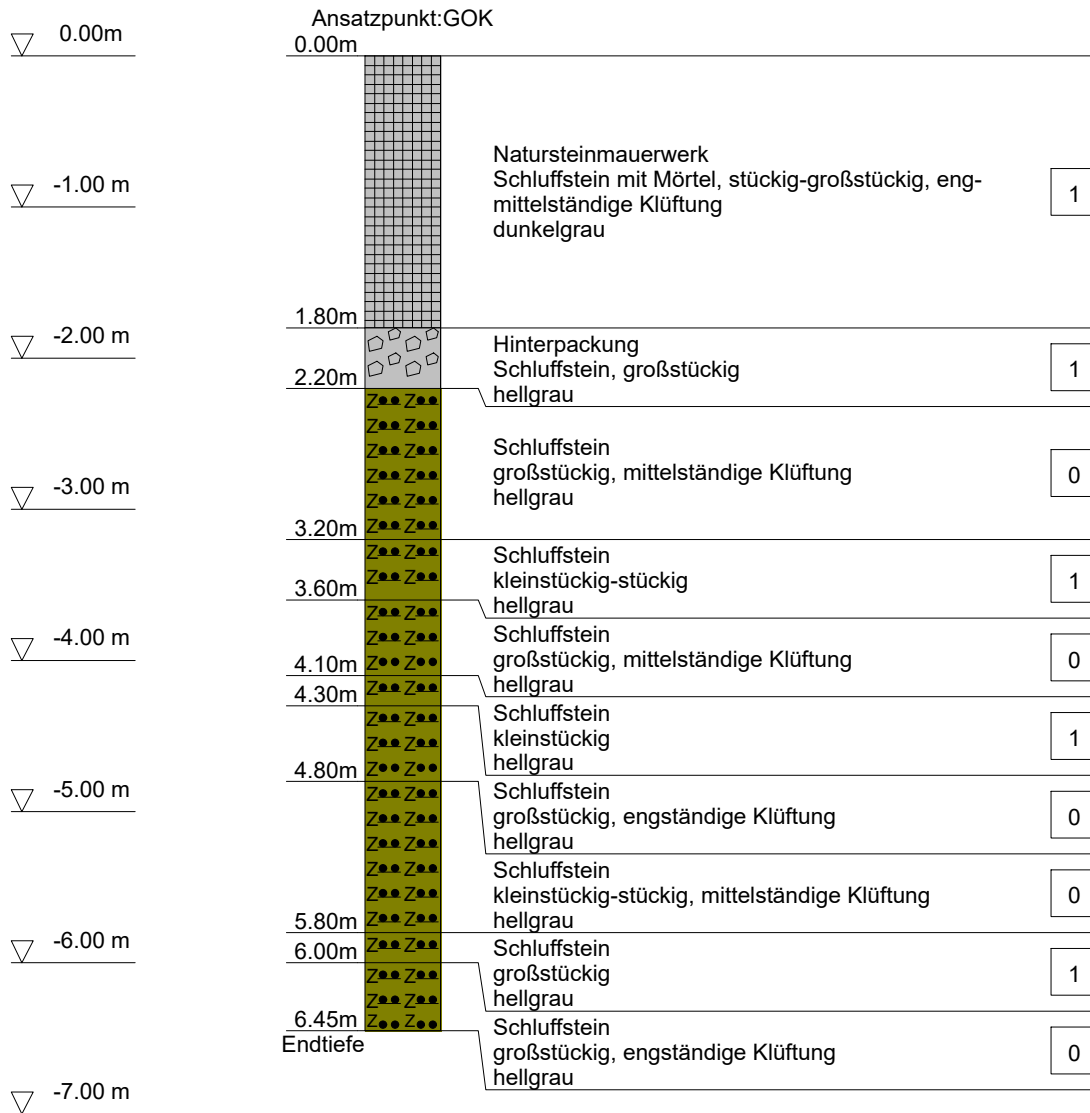
## KB 4

In der KB 4 beträgt die Mauerwerksdicke 1,80 m und ist damit nur minimal geringer als im Bereich der vorherigen zwei Kernbohrungen (KB 2 und KB 3). Die Hinterpackung ist mit ca. 0,4 m deutlich geringmächtiger. Darauf folgt bis zur Endtiefe von 6,45 m hellgrauer Siltschiefer, der teils klüftig und angewittert ist. In Abständen von 0,5-1 m wechseln sich kompakte Siltschiefer mit geringmächtigen (< 0,4 m), stark angewitterten Siltschieferbruchstücken ab. Insgesamt ist das Gestein als tragfähig einzustufen.

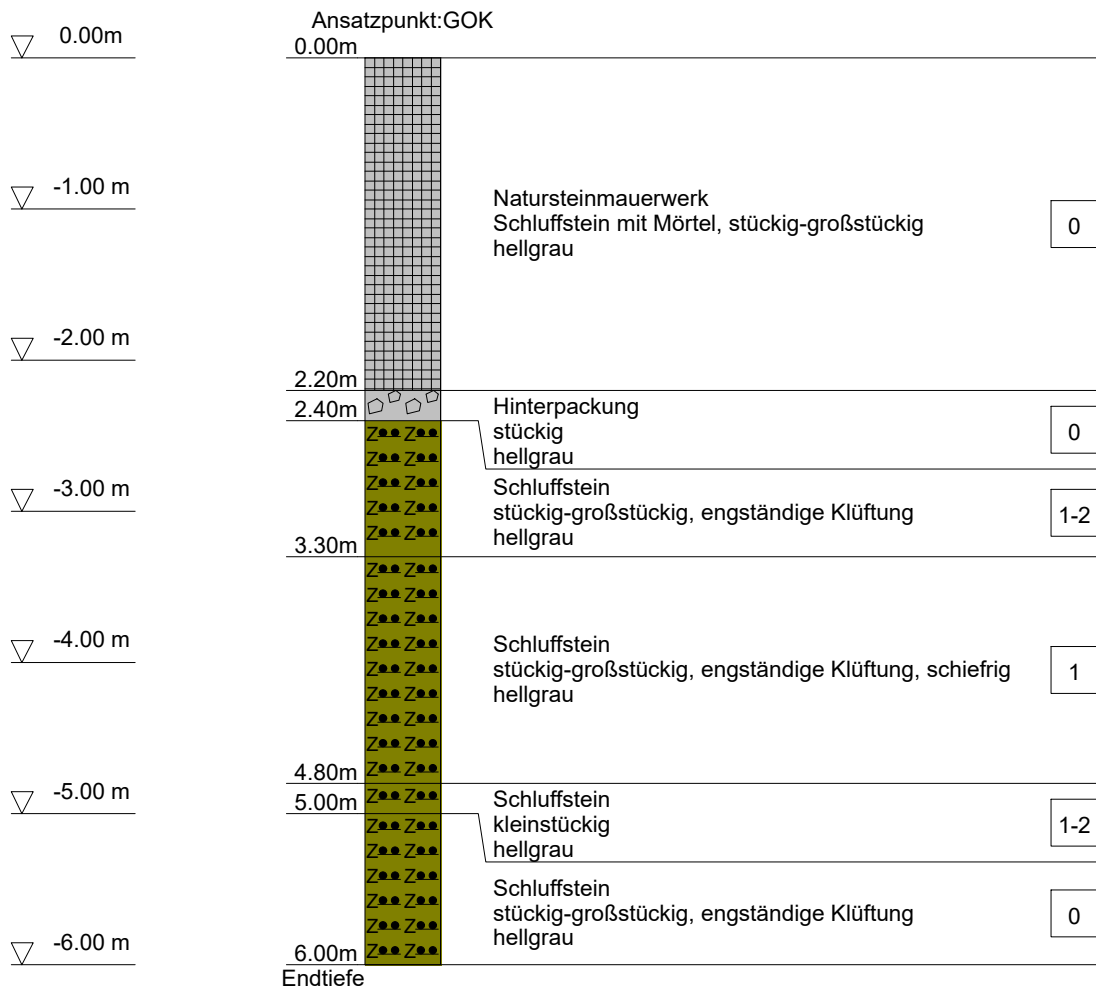
## KB 5

Eine etwas größere Mauerwerksdicke von 2,20 m ist in KB 5 angetroffen worden. Die Hinterpackung ist mit ca. 0,2 m im Vergleich zu den anderen Bohrungen deutlich geringer. Darauf folgt bis zur Endtiefe von 6,00 m hellgrauer Siltschiefer, der wiederum klüftig und angewittert ist. Bis 5,0 m ist ein stark angewitterter Siltstein/-schiefer anzutreffen. Ab 5,0 m ist der Siltschiefer kompakter, weist dennoch eine starke Klüftung auf. Das Gestein ist wegen der enggestuften Klüftung als mäßig tragfähig einzustufen.

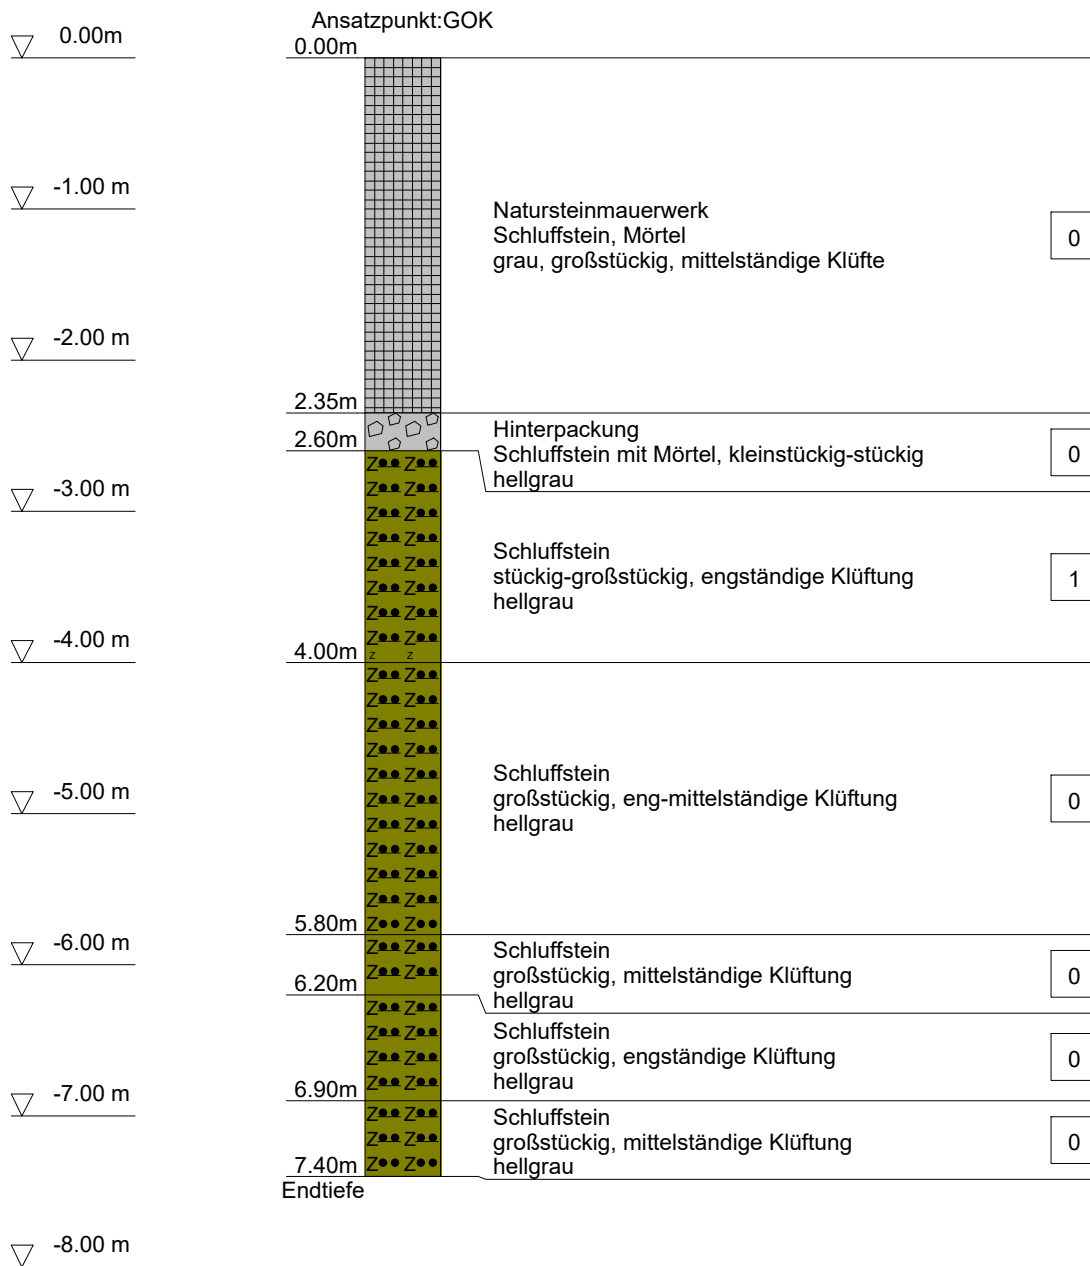
**KB 6**

Die größte Mauerwerksdicke mit 2,35 m wurde bei der KB 6 angetroffen. Eine Hinterpackung von ca. 0,25 m hinterlagert die Mauer. Danach steht bis ca. 4 m ein stark geklüfteter und angewitterter Siltschiefer an. Ab 4,0 m steht ein kompaktes Gestein an, das teilweise geklüftet ist. Die Tragfähigkeit des Gesteins ist als gut anzunehmen.

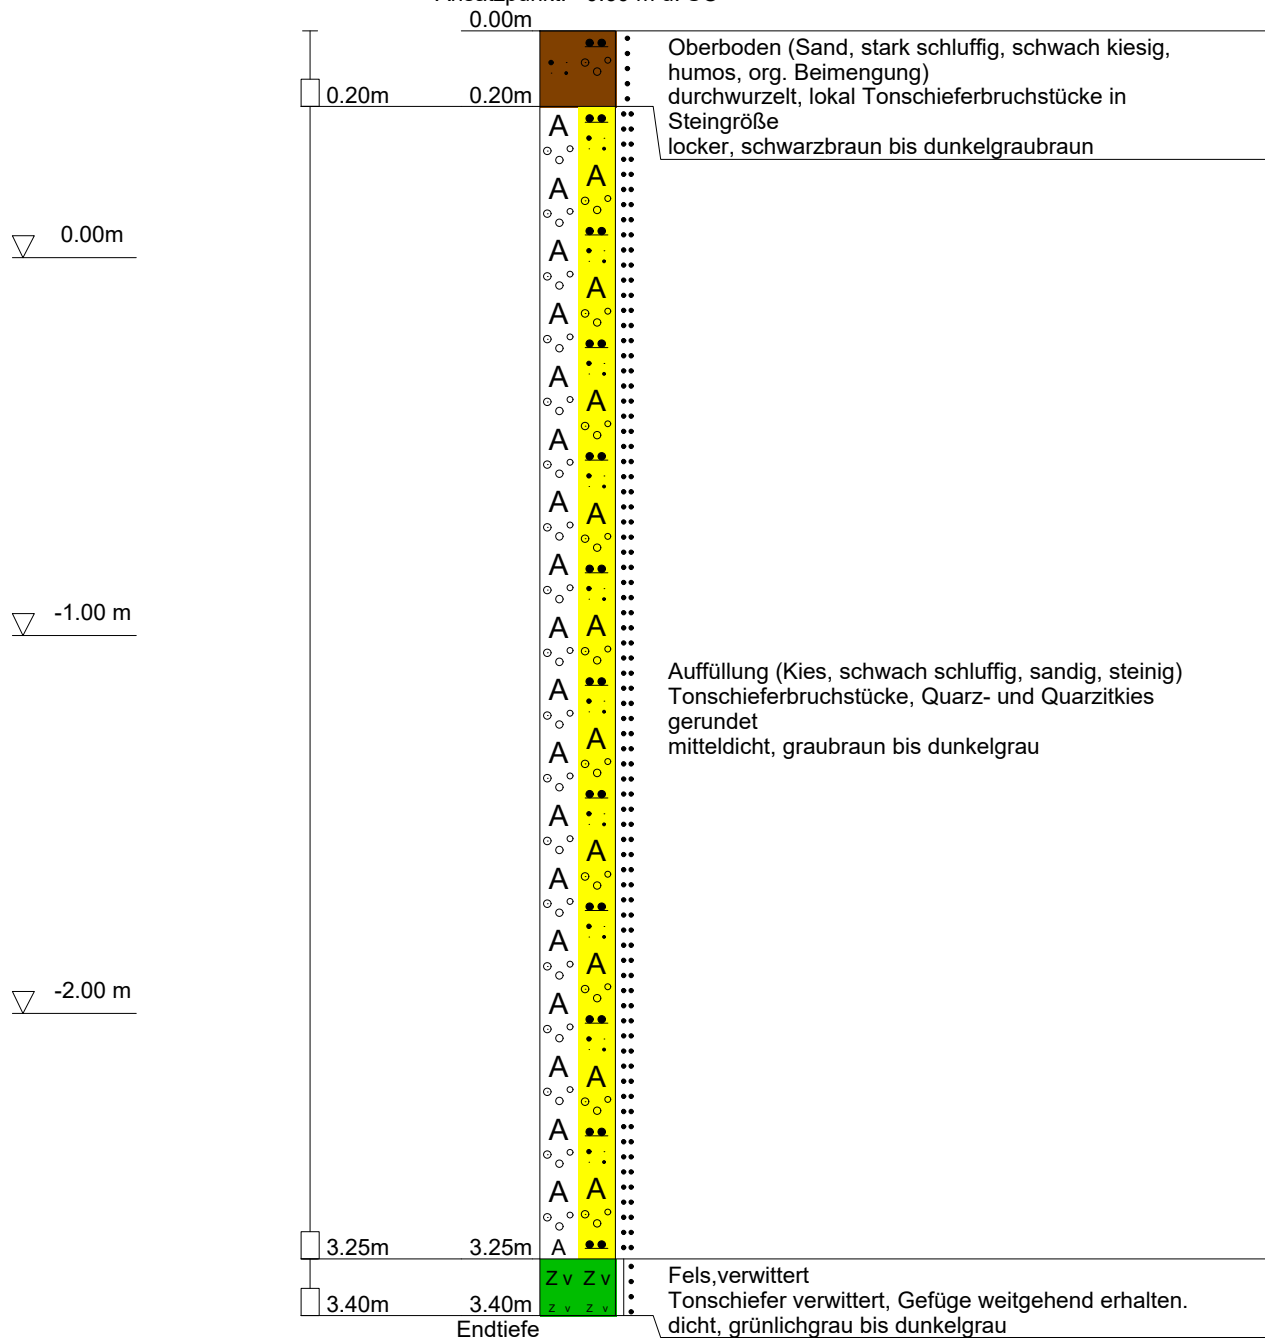
## KRB 1

Es wurden zwei Kleinrammbohrungen (KRB 1 und 2) zur Untersuchung des Baugrunds hinter der Stützmauer (im Bereich 1) Richtung Hang durchgeführt. In KRB 1 wurde eine 3 m mächtige Auffüllung unterhalb einer 0,2 m mächtigen Bodenschicht aufgefunden. Danach wurde stark verwitterter Fels (Ton-/Siltschiefer) angetroffen. Der Baugrund bei KRB 2 besteht aus Tonschiefer-Blockschutt mit Feinanteilen.

Die KRB 1 zeigt unterhalb der Auffüllung den Felsansatz bei ca. 3,25 m ü. SO. Bei KRB 2 wurde kein Fels angetroffen, allerdings liegt hier Blockschutt vor. Der Schutt entstammt von den stark verwitterten Ton-/Siltschiefern oberhalb des Mauerwerks und wurde durch die Mauer aufgefangen, was die Schutzfunktion der Mauer verdeutlicht.

Kein Wasser  
KRB 1 wurde in einer Tiefe von 3,40 m u. GOK aufgrund eines zu hohen Bohrwiderstandes beendet.

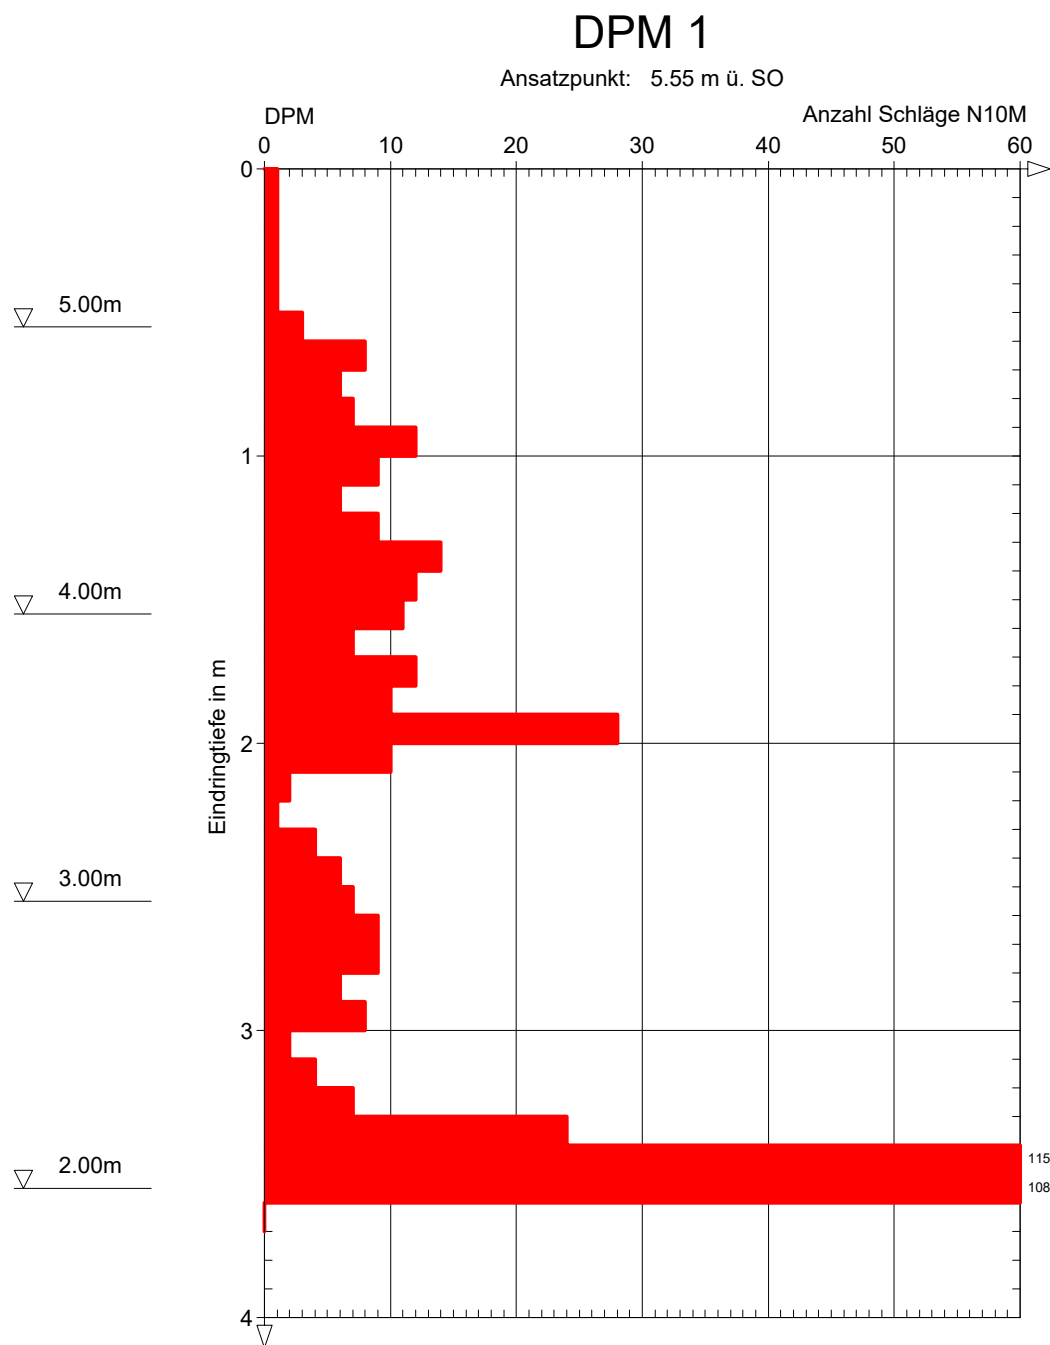
Alle drei DPM zeigen einen vergleichbaren Verlauf der Schlagzahlen an. Der obere Bereich (0,4-1,0 m) hat eine lockere Lagerung, vermutlich Oberboden. Der nächste Bereich besitzt eine lockere bis mitteldichte Lagerung, die Schlagzahl ist hier maximal 33 (DPM 2). Eine Auffüllung oder Blockschutt ist wahrscheinlich. Der dritte und letzte Bereich zeigt einen Anstieg der Schlagzahlen auf mehr als 100. Hier wird vermutlich bei der DPM 1 in einer Tiefe von 2,2 m ü. SO, bei DPM 2 in einer Tiefe von 3,7 m ü. SO und bei der DPM 3 in einer Tiefe von 3,6 m ü. SO der Tonschiefer (Felshorizont) angetroffen.

DPM 1 wurde in einer Tiefe von 3,60 m u. GOK aufgrund eines zu hohen Sondierwiderstandes beendet.

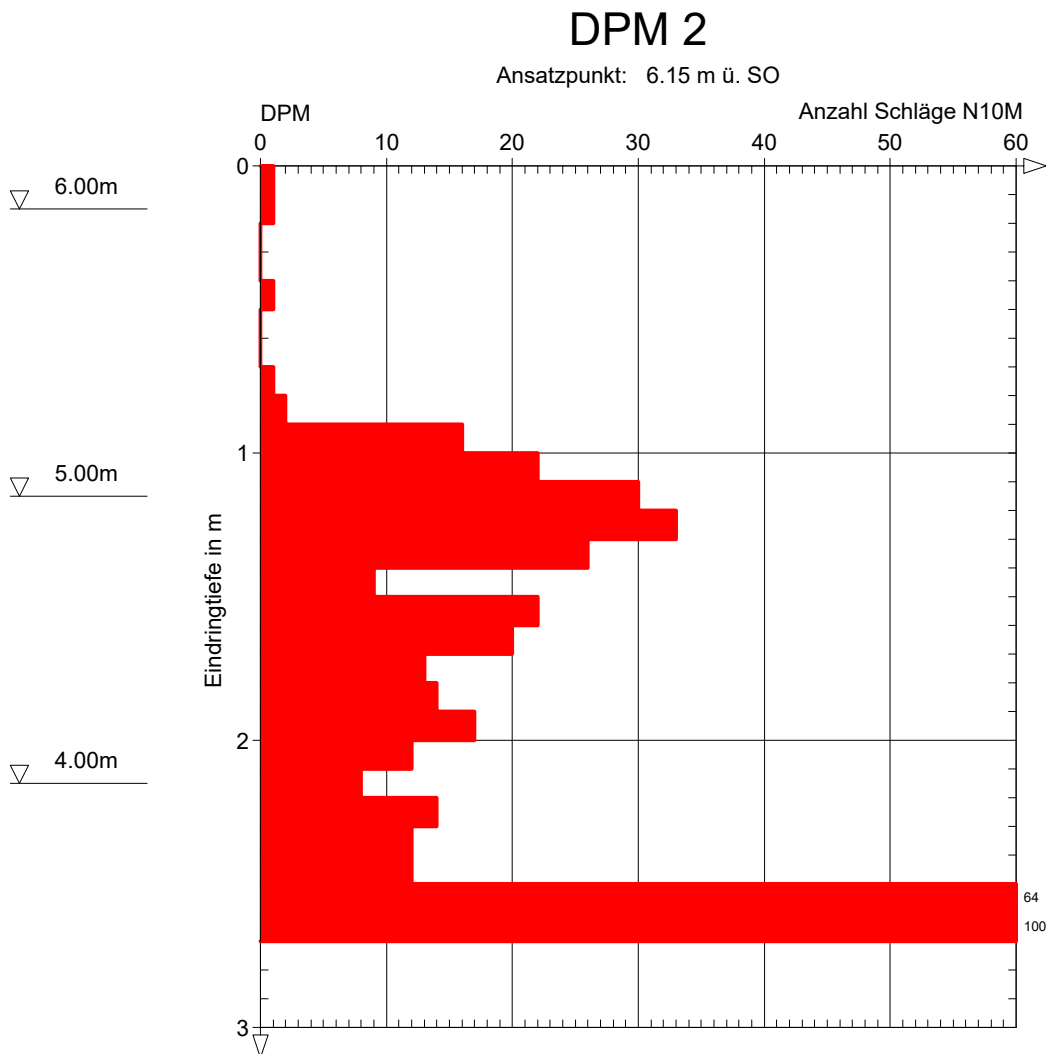
DPM 2 wurde in einer Tiefe von 2,70 m u. GOK aufgrund eines zu hohen Sondierwiderstandes beendet.
