# Gutachterliche Stellungnahme

zur Schadstoffanalyse des Objektes

Bahnhof Treuchtlingen, 91757 Treuchtlingen

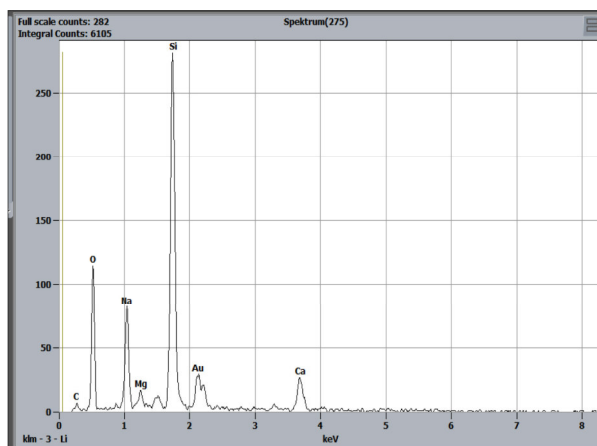
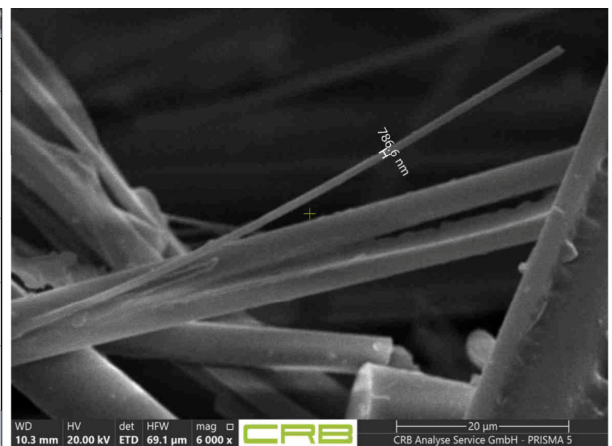
| P01: Dämmung Rohleitungen; Keller, Treppenhaus (CRB-Nr.: 294155) | | | | | | |
|---|---|---|---|---|---|---|
| nicht nachgewiesen | | Glaswolle | ja | Feststoff - künstliche Mineralfasern (KMF) | MP | 1 |

Abb.: CRB GmbH-Labor, Spektrum

Abb.: CRB GmbH-Labor, REM Bild
