# Gutachten

Sachverständigengutachten Nr.: 25-145

In Sachen: Feuchtigkeitseintritt im UG

Kundenzeichen: DB InfraGO AG - BK 11 - RB Süd,  
Bahnhof Treuchtlingen  
Objekt: Bahnhof Treuchtlingen  
Projektnummer G.011709198

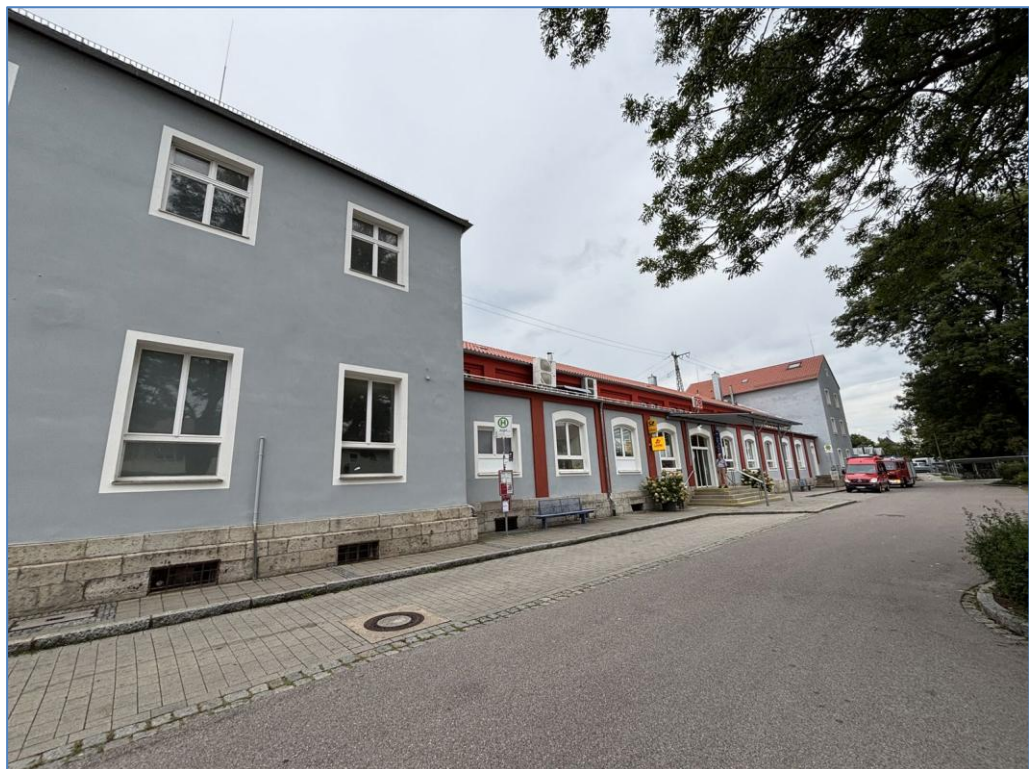
Bild 1: Objektansicht

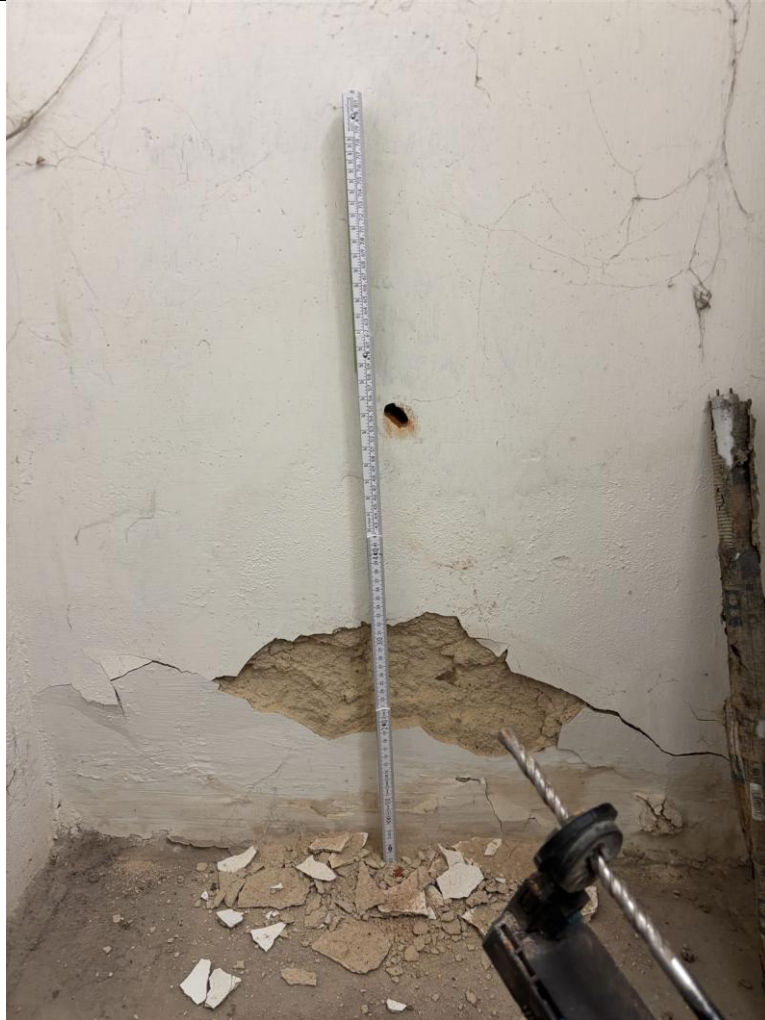
Die Auswertung der entnommenen Proben zeigt ein insgesamt heterogenes Bild der Chloridbelastung im untersuchten Mauerwerk. Die Mehrzahl der Messwerte liegt im unkritischen bis leicht erhöhten Bereich und weist damit lediglich auf übliche, im Bestand häufig vorkommende Feuchte- und Salzeinträge hin. Auffällig ist jedoch, dass insbesondere im oberflächennahen Bereich der Entnahmestellen 01 und 05 deutlich erhöhte Chloridgehalte vorliegen, die auf eine länger andauernde oder intensivere Feuchte- und Salzbelastung hinweisen. Diese Bereiche sind als sanierungsrelevant einzustufen, da die gemessenen Werte über den für Mauerwerksbauteile üblichen Hintergrundkonzentrationen liegen und eine substanzgefährdende Beanspruchung nicht auszuschließen ist.

An der Entnahmestelle 10 zeigt sich zudem ein erhöhter Chloridgehalt in einer tieferen Mauerwerksschicht (60–90 mm), was darauf hindeutet, dass Salze über einen längeren Zeitraum in das Bauteil eingetragen wurden oder zeitweise eine ausgeprägtere Durchfeuchtung vorlag. Solche tiefergehenden Belastungen sind im Hinblick auf die Auswahl geeigneter Sanierungsmaßnahmen von besonderer Bedeutung, da sie

Insgesamt ergibt das Tiefenprofil der Messwerte ein klares Bild einer überwiegend oberflächenorientierten Salzbelastung, was typischerweise auf kapillaren Feuchteintrag, aufsteigende Feuchtigkeit oder unzureichende/nicht vorhandener Abdichtungen zurückzuführen ist. Vor diesem Hintergrund sind die festgestellten hohen Chloridwerte plausibel und stehen im Einklang mit den bei der Ortsbegehung beobachteten Schadensbildern.

*Bild 12: Probenahme Bohrmehl zur Chloridbelastungsuntersuchung.*
