# Gutachten

zur Erhaltungswürdigkeit von Bäumen

**Gutachten Nr.:** 25-0293  
**Gutachtensdatum:** 18.08.2025

Bewertung der Erhaltungswürdigkeit und  
Abschätzung der Auswirkungen eines  
Bauvorhabens auf den Baumbestand,  
Lindau, Holdereggenpark

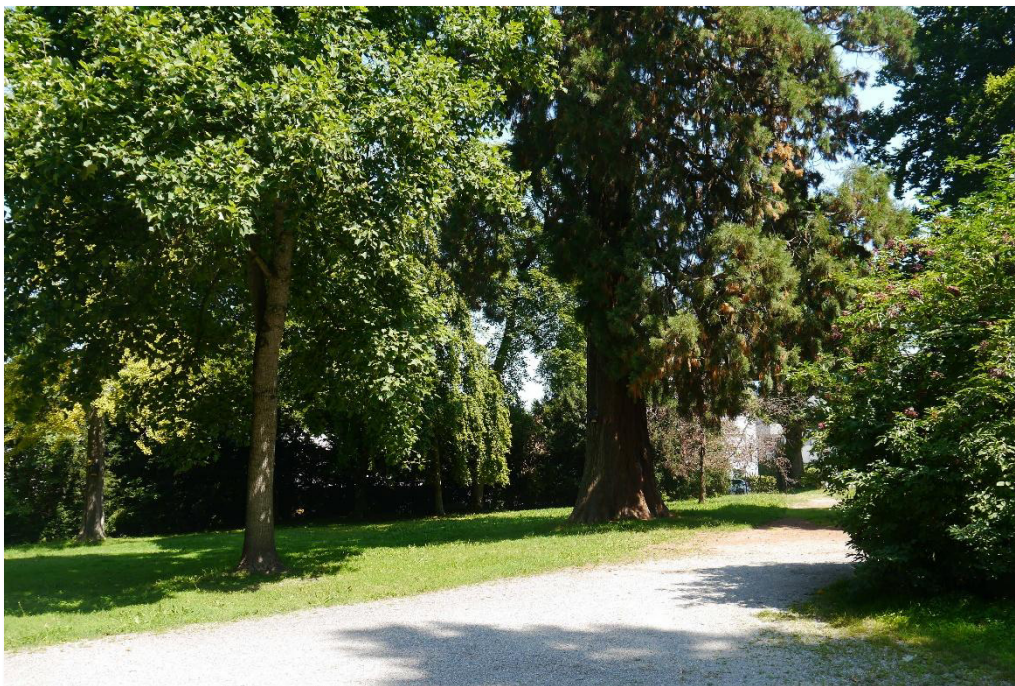
Umgeben wird der Park von einem Gehölzgürtel, der auf mehr oder weniger steilen Böschungen stockt. Die Gehölze sind heimischer Herkunft und überwiegend in einem guten Vitalitätszustand.

Abb. 1 Holdereggpark mit Solitärbäumen und dichtem grünen Rahmen

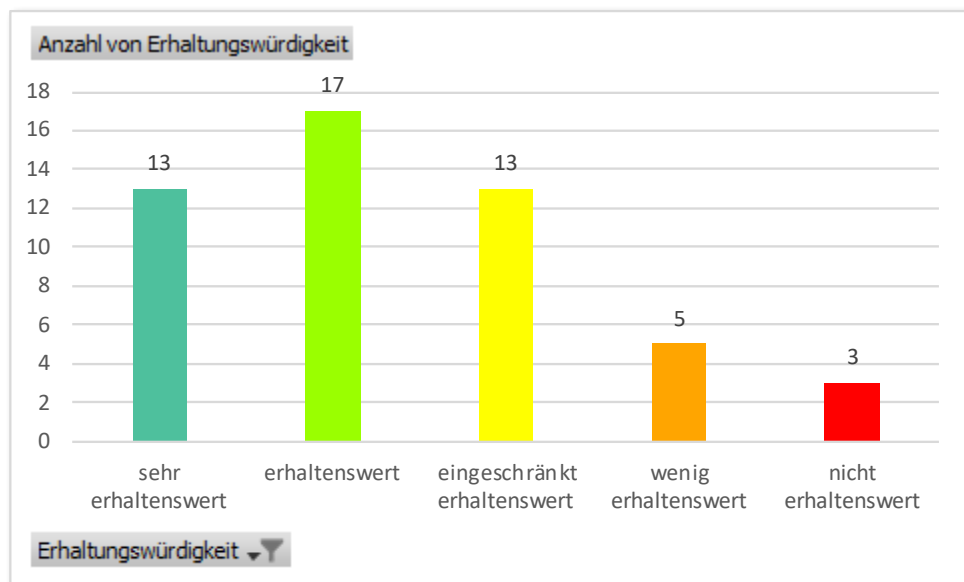
Abb. 2 Übersicht Erhaltungswürdigkeit [Stück]

30 der 51 erfassten Bäume wurden als erhaltenswert oder sehr erhaltenswert eingestuft, 5 Bäume wurden als wenig erhaltenswert und drei Bäume als nicht erhaltenswert bewertet, in der Regel, weil sie starke Schäden aufweisen oder im Bestand nicht oder kaum entwicklungsfähig sind. Eine verhältnismäßig große Gruppe bilden noch die eingeschränkt erhaltenswerten Bäume (13 Stück). Bei dieser mittleren Gruppe ist zwar ebenfalls eine Erhaltungswürdigkeit gegeben; es ergeben sich im Hinblick auf ein geplantes Bauvorhaben aus baumfachlicher Sicht insofern jedoch Handlungsspielräume, da die Gehölze teilweise noch jung und damit relativ kurzfristig ersetzbar sind, ihre gestalterische Funktion gering ist oder es sind bereits Schäden vorhanden (die einzelbaumbezogene Bewertung s. Anlagen 2+3).
